PROCES-VERBAL DE CONSTAT
EXPEDITION

Qu'il est co-indiviseur avec Mme FIX-DESCAMPS Brigitte d'un bien situé 32 avenue des Pierrots à ORSAY (91400).

Que ce bien a fait l'objet de dégradations provenant probablement de la couverture.

Qu'afin de préserver ses droits et intérêts, il me demande de me rendre sur place afin de procéder à toutes constatations utiles et de décrire l'état général du pavillon.

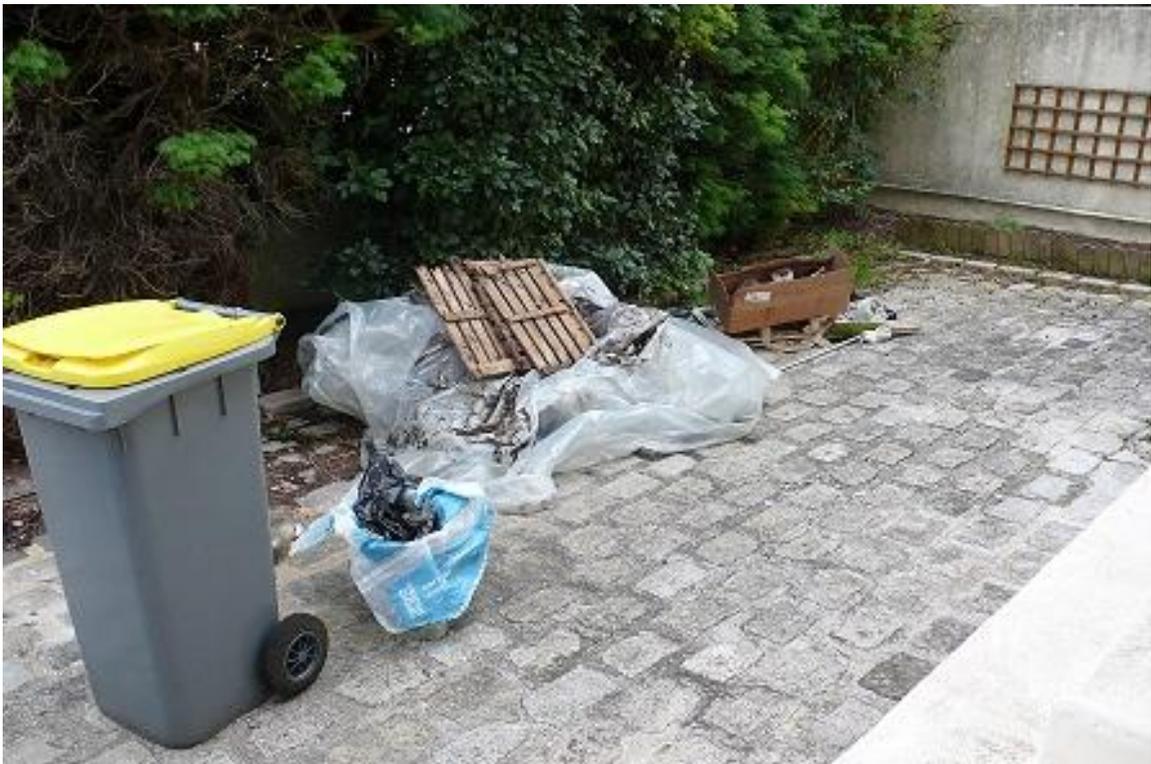
Au-delà, un pavage en pavés de granit a été réalisé. Celui-ci est en bon état hormis quelques fissures et la présence d'herbes dans quelques joints non façonnés.

En partie gauche, des éléments de boiseries ont été laissés ainsi qu'un carton avec des éléments de salle de bains et une bâche recouvrant des pots.

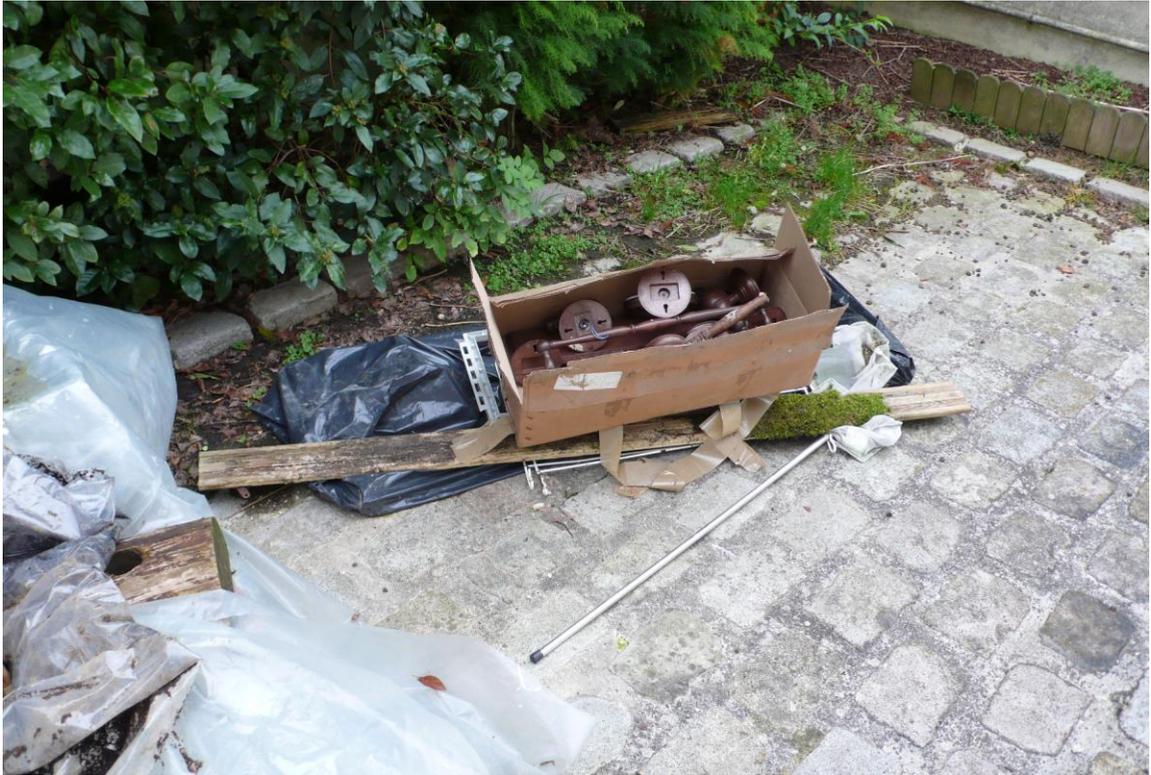
En partie droite du pavillon, une allée mène à l'accès principal. Dans cette allée, je note la présence d'un regard comprenant deux dalles dont l'une est fendue.

Toujours en partie droite, une délimitation a été réalisée afin de garantir la protection d'un tuyau en PVC menant à la gouttière du garage.

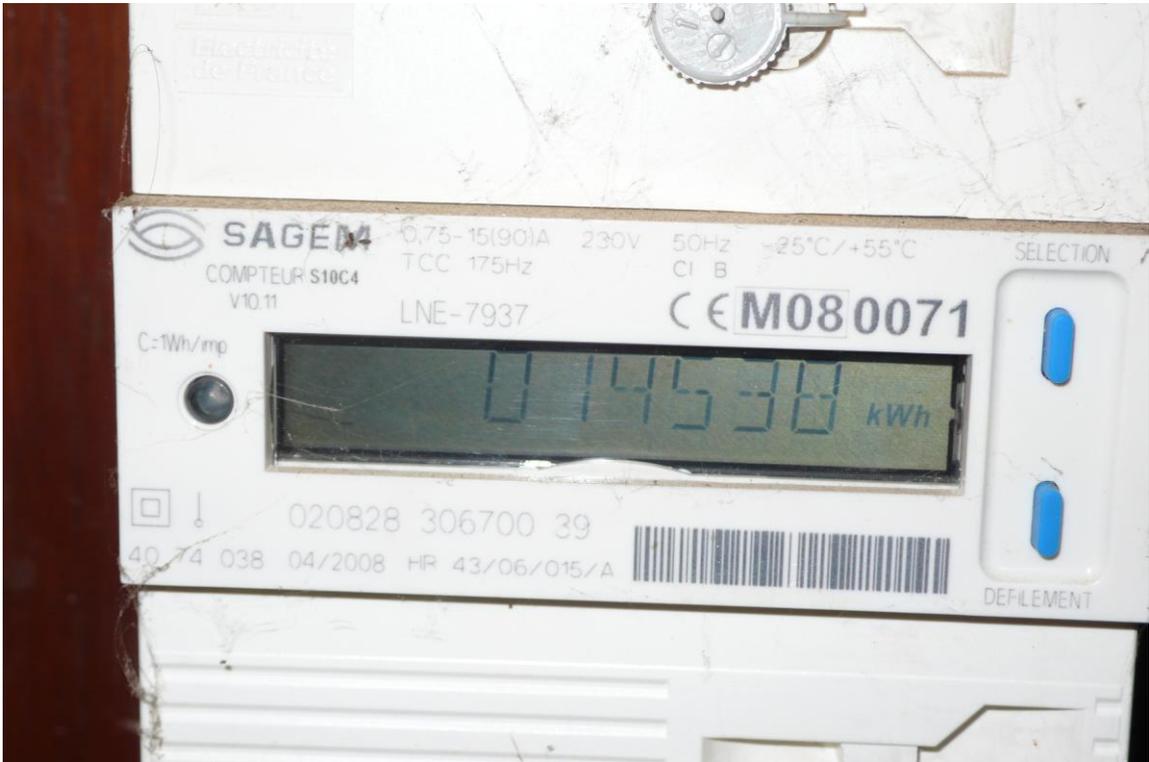
En partie droite, une partie des murs est recouverte de carrelage et l'autre partie est réalisée en crépi couvert de salissures.

En partie supérieure, le plafond est réalisé en poutres avec une partie plancher; l'ensemble est couvert de toiles d'araignées.

Le compteur électrique affiche une consommation de 14.538 kWh.

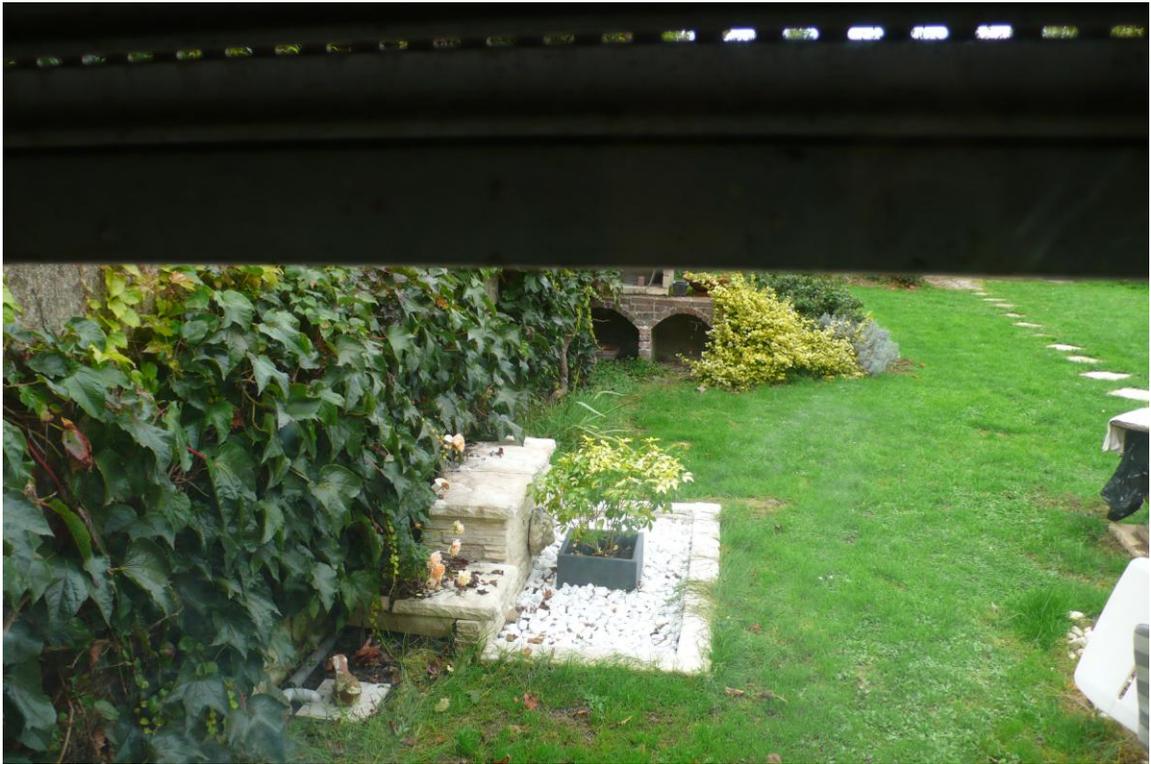
Dans le gazon, des pas japonais ont été aménagés. L'une des dalles est cassée.

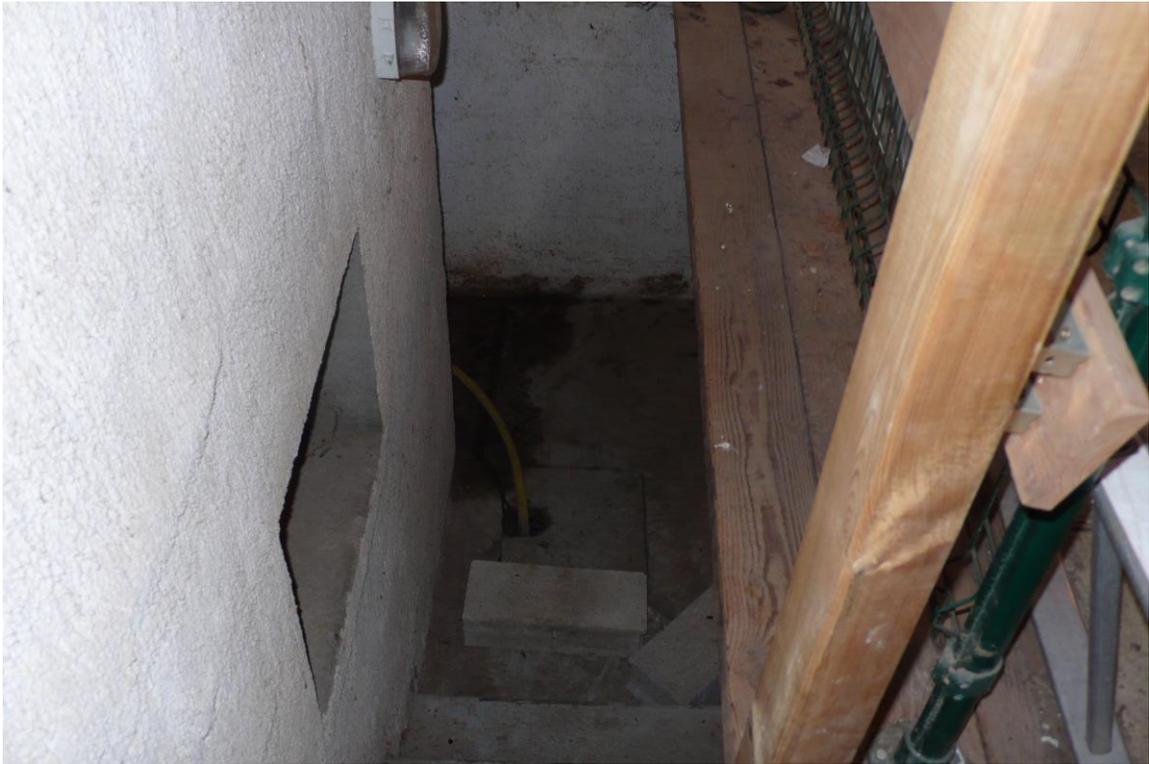
Depuis le garage, on accède à la cave par un escalier en béton revêtu au niveau des marches et des contremarches de salissures et la peinture est en mauvais état.

Dans le passage, un tuyau d'arrosage court et des traces d'eau sont visibles au niveau du sol.

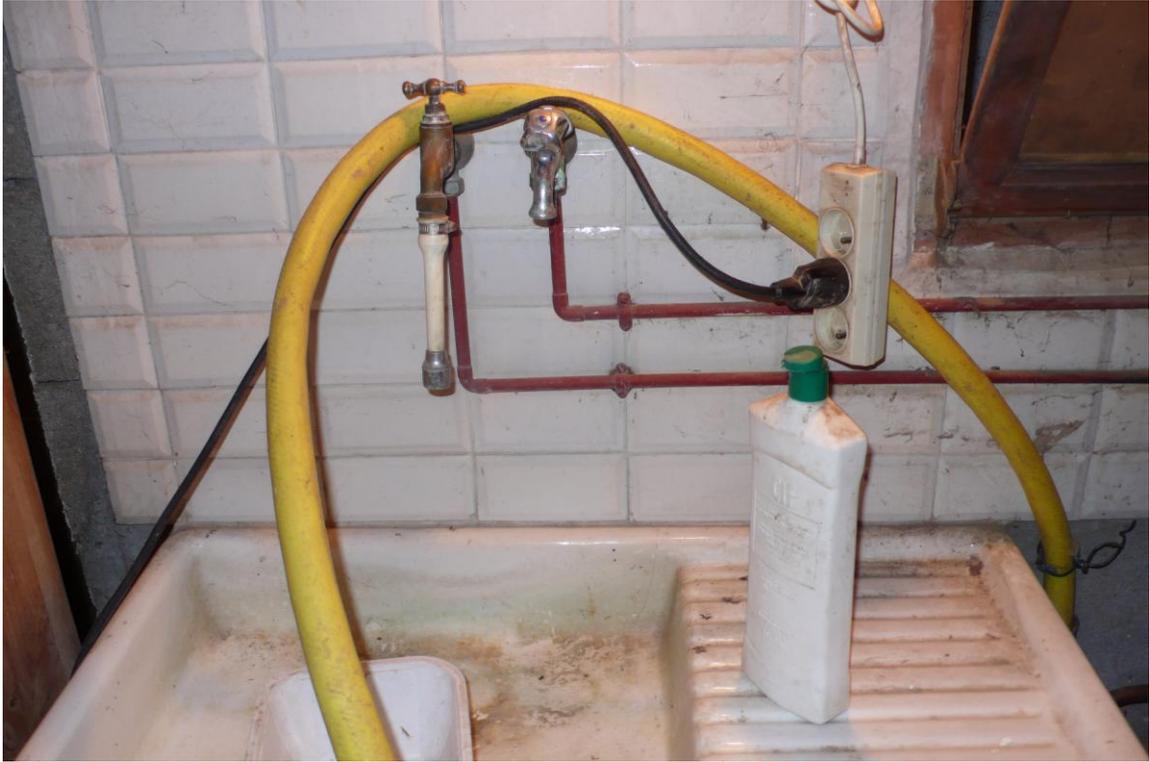
Le sol et les murs sont à l'état brut.

Il existe un évier en céramique en mauvais état, équipé d'une robinetterie de puisage en partie supérieure.

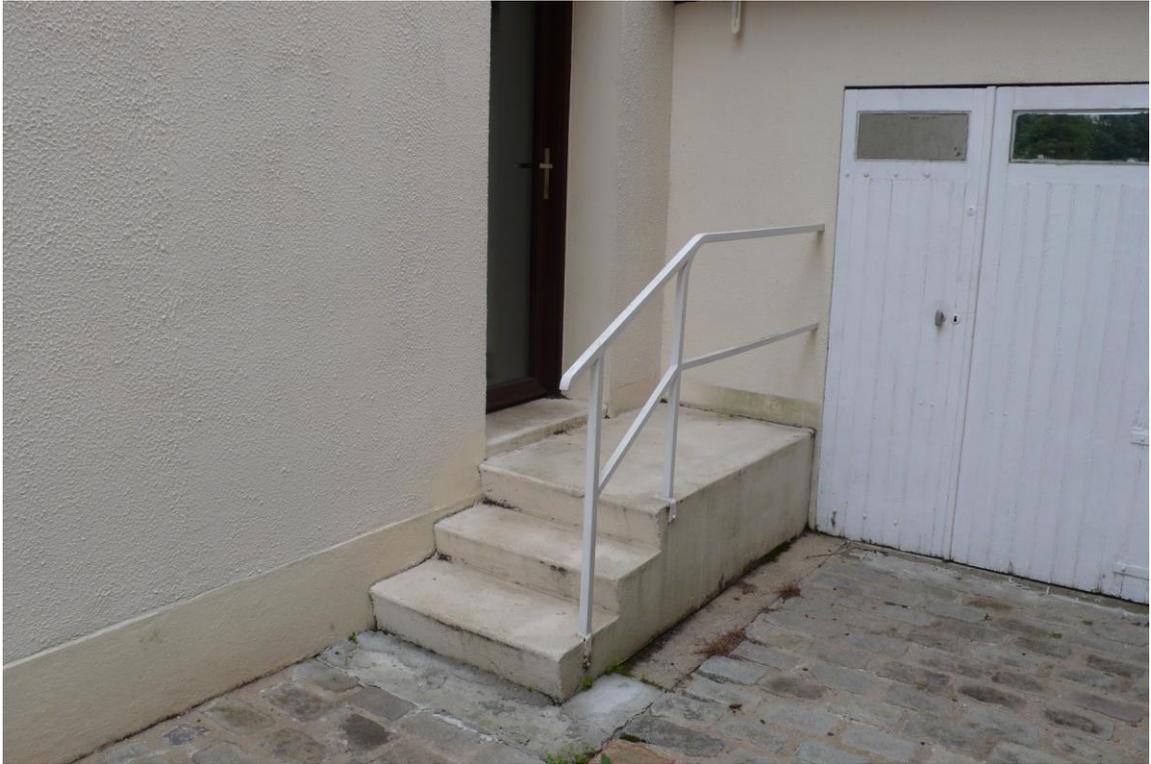
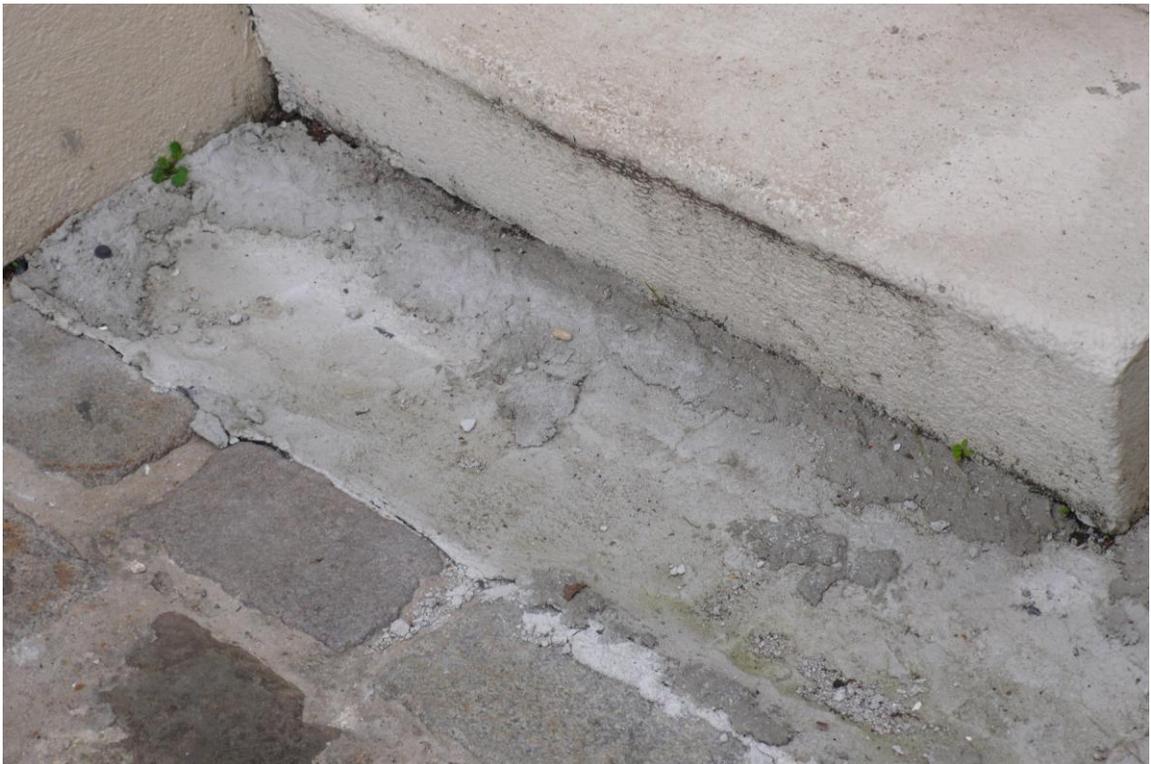
On accède à la maison par un escalier comprenant trois marches. Devant la 1^{ère} marche, un mortier a été réalisé. Celui-ci est mal lissé et se désagrège.

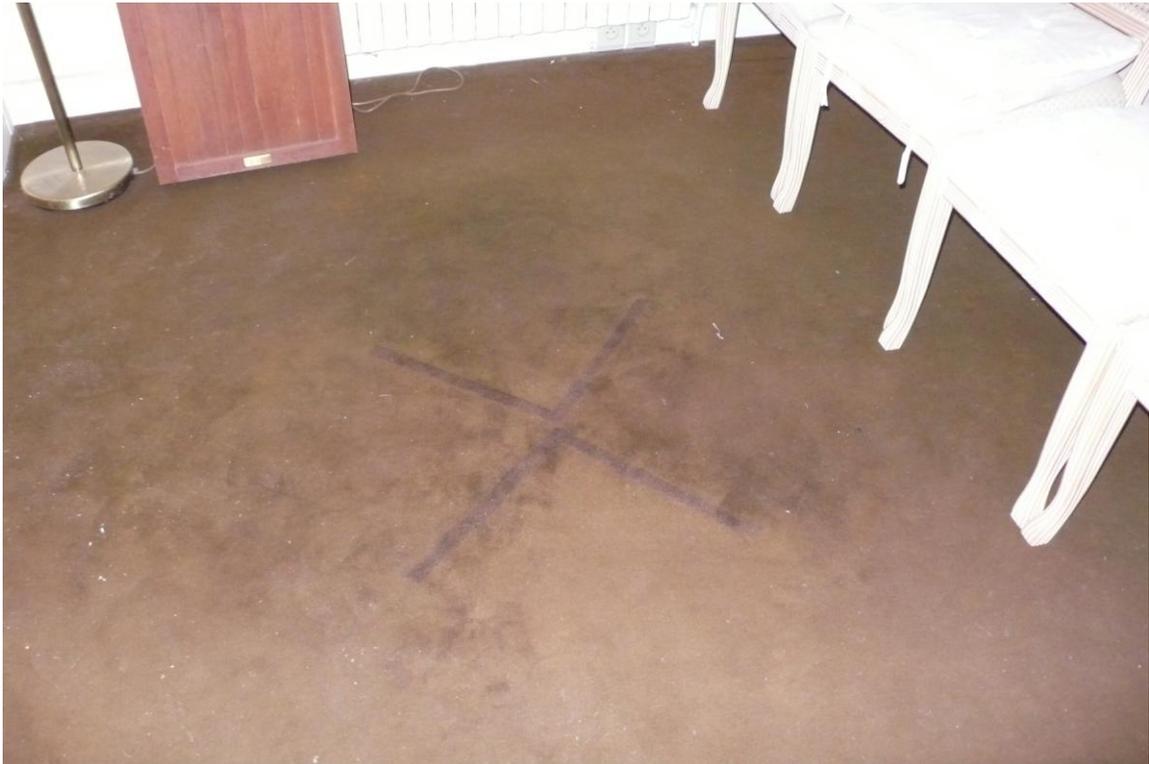
Cette partie est accessible depuis l'entrée et depuis la ^{1^{ère}} partie de la pièce par une marche dont partie supérieure est réalisée en bois revêtu de vernis en mauvais état.

Le sol est recouvert de moquette en très mauvais état.

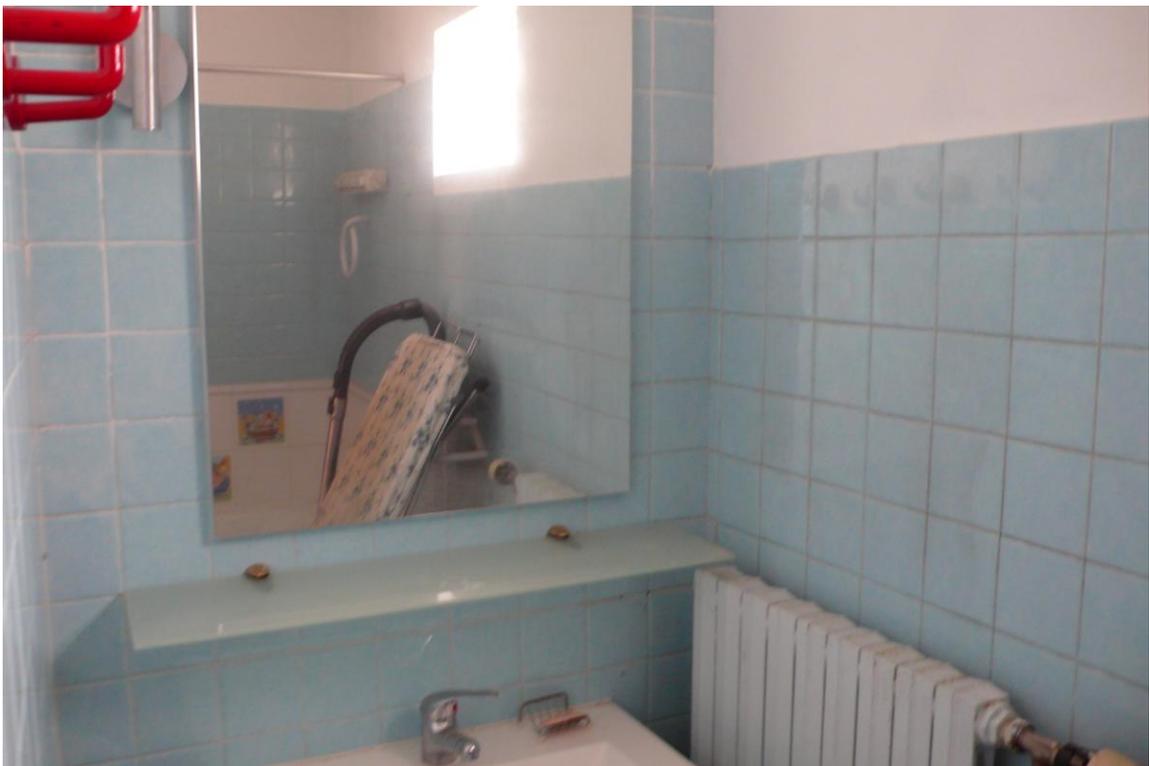
- Une baignoire en fonte émaillée, usagée, équipée d'une robinetterie mitigeuse bain/douche avec flexible de douche, système de fermeture à clapet et sa douchette, une barre de douche de couleur blanche avec un repose pomme de douche. Encadrant la baignoire, un joint en silicone est présent, marquant l'étanchéité. Celui-ci est en mauvais état.

- Une barre porte rideau au devant de la baignoire, sans rideau.
- Un rouleau de fil à linge de marque « Leibheit ».
- Un meuble vasque sur pied avec deux tiroirs; l'ensemble est en mélaminé et les façades présentent des traces de salissures. La vasque est en matériau de synthèse en bon état mais présentant des traces de salissures sur l'ensemble de la surface. Elle est équipée d'une robinetterie mitigeuse en bon état avec un système de fermeture à clapet en bon état. Le joint d'étanchéité est en mauvais état.

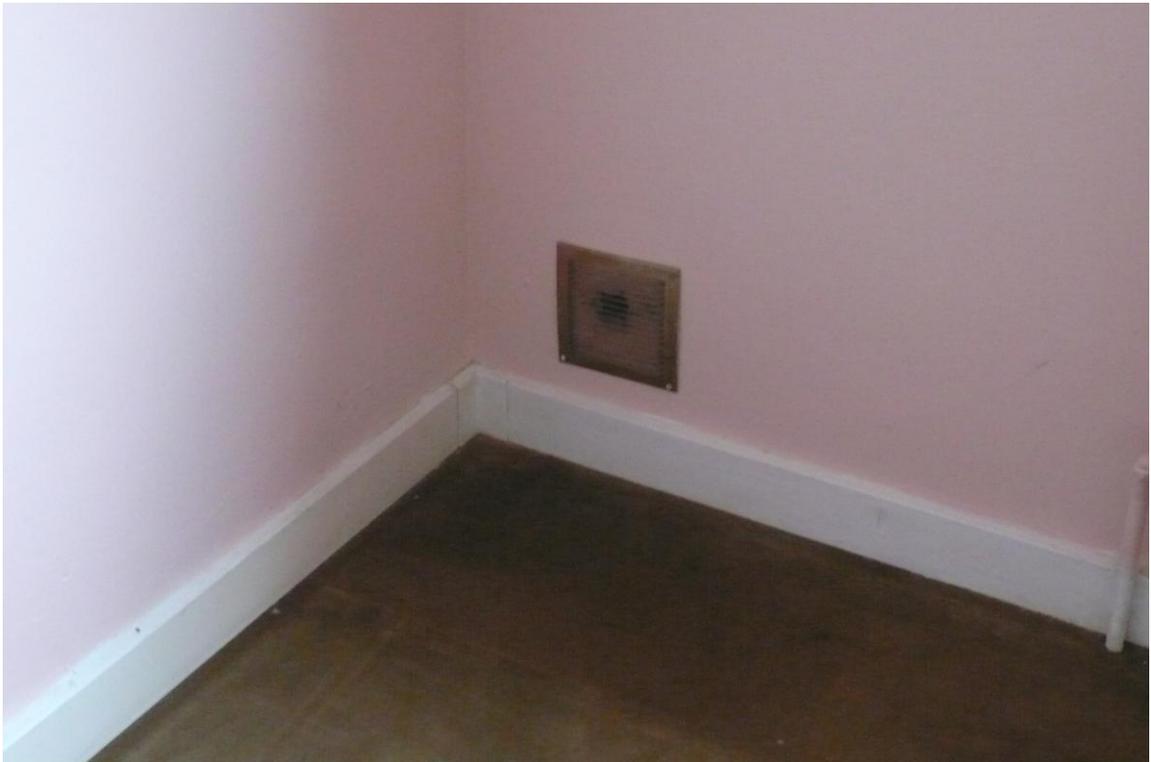
Dans le passage d'accès à cette pièce, je note la présence d'une barre de seuil cabossée. Le sol est recouvert de moquette hors d'usage.

Les plinthes en PVC sont recouvertes de salissures.

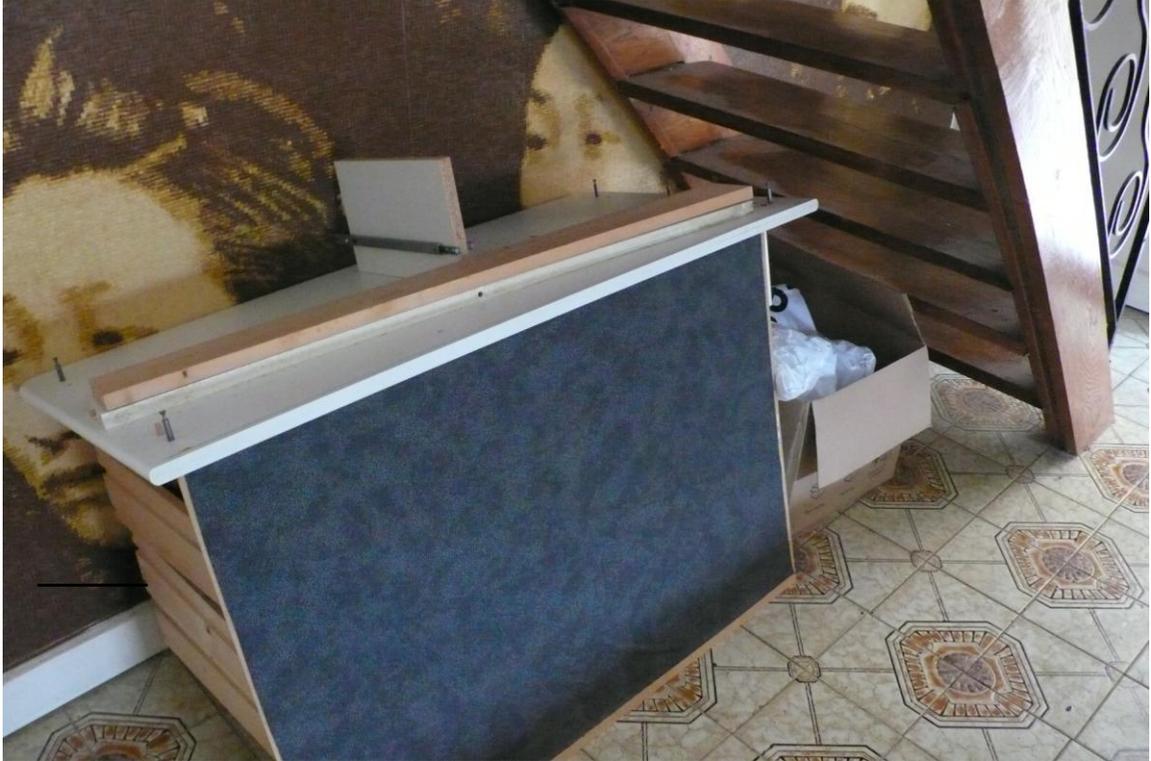
On y accède depuis l'étage par un escalier dit de meunier dont les marches en bois sont recouvertes de vernis en mauvais état avec de nombreuses traces de salissures. A noter l'absence de contremarches.

La 3^{ème} marche en partant du palier est cassée.

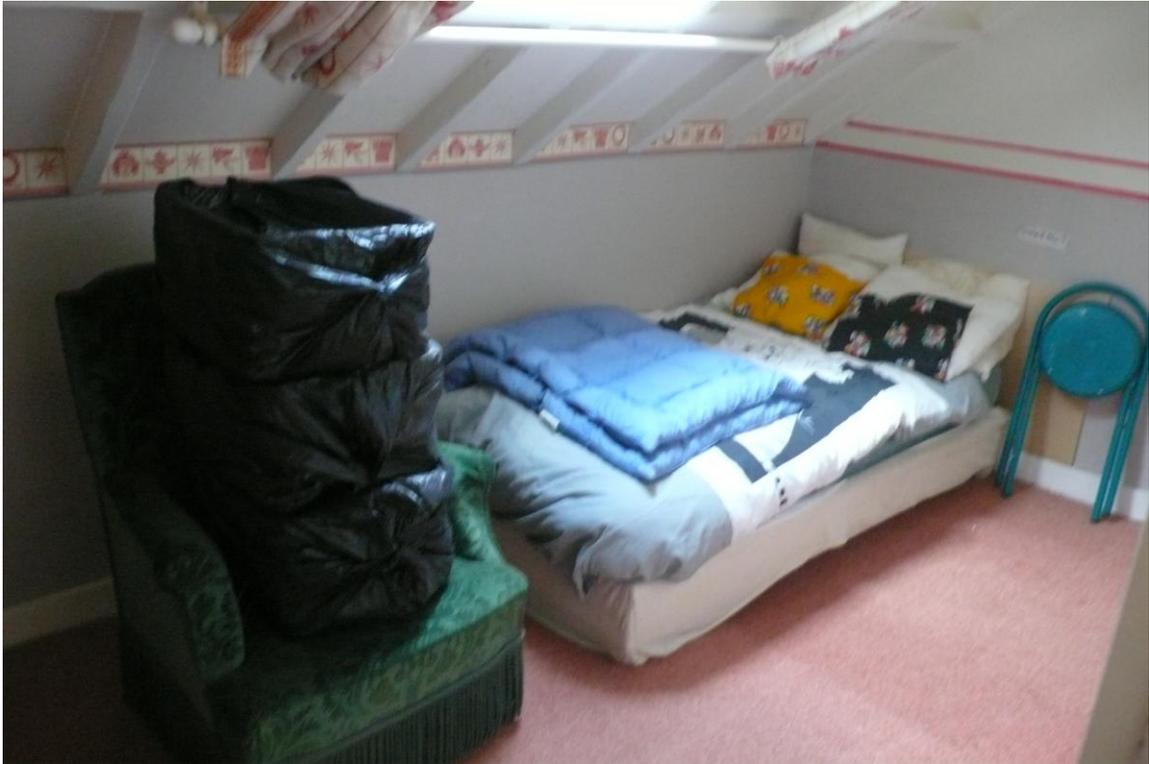
Le sol est recouvert de moquette en mauvais état.

En partie supérieure droite, quatre coulures sont apparentes sur une panne.
