Travaux relatifs à la réhabilitation des réseaux d'assainissement

Plateforme du Bâtiment
220 Boulevard de la Villette
75019 PARIS

Compte-Rendu de la réunion de chantier du 12 Novembre 2024 à 08h30

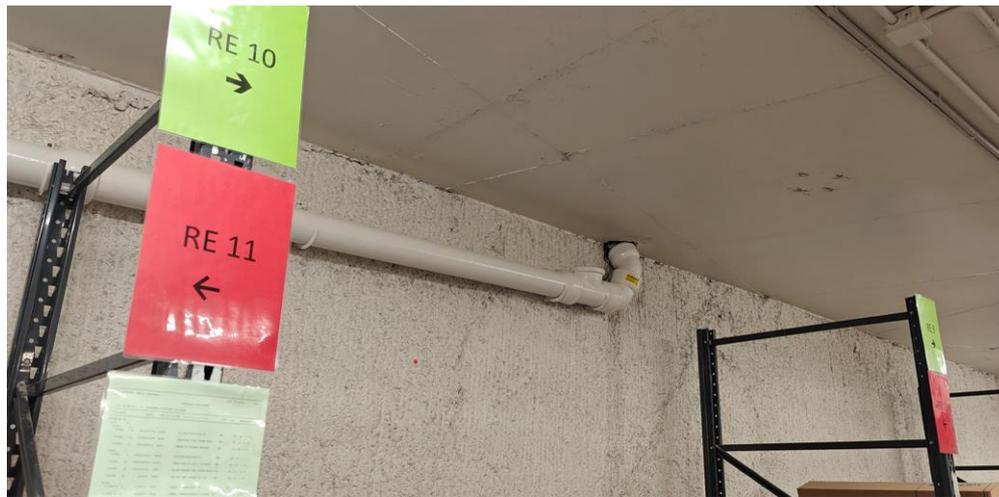
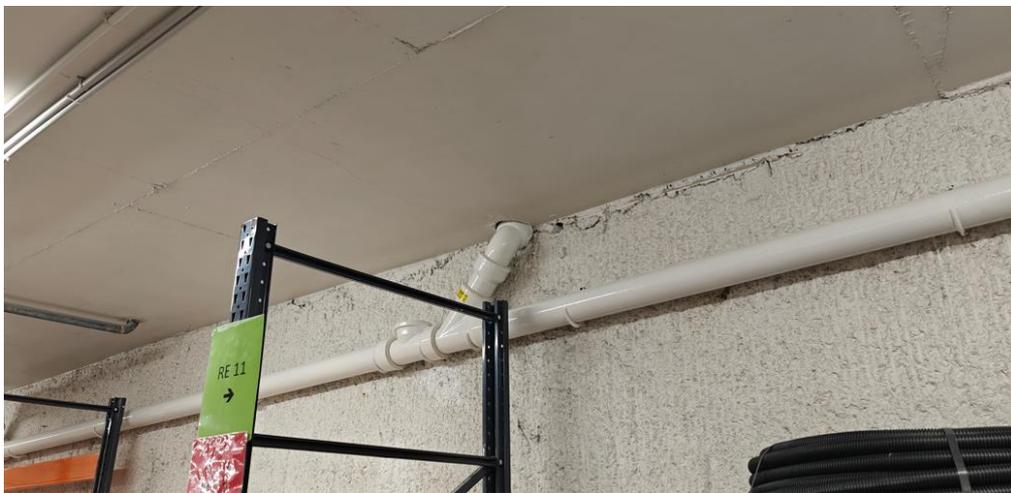
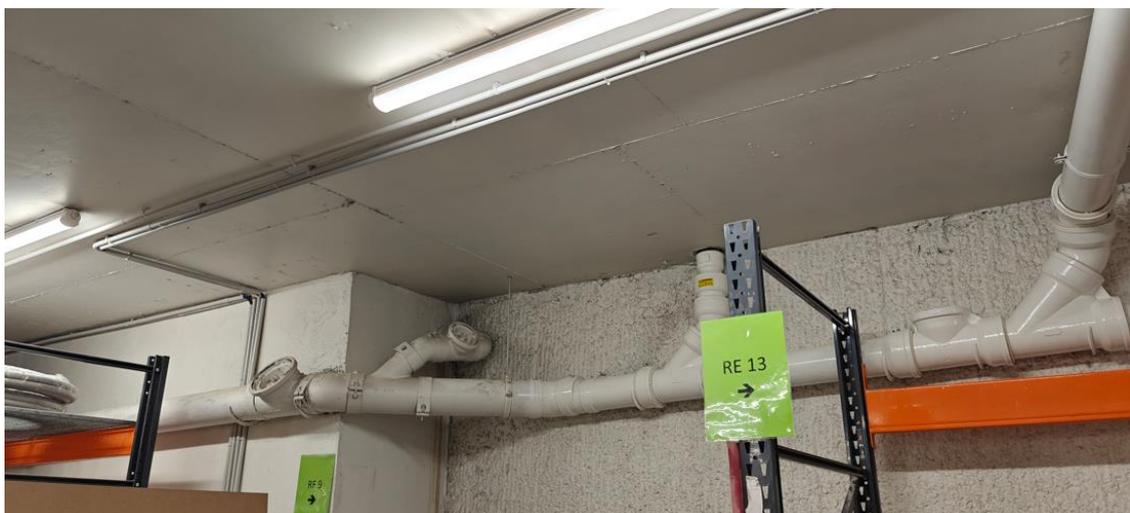
Photo des nouvelles canalisations posées avec finitions dans la réserve sous-sol -1 au 12/11/2024

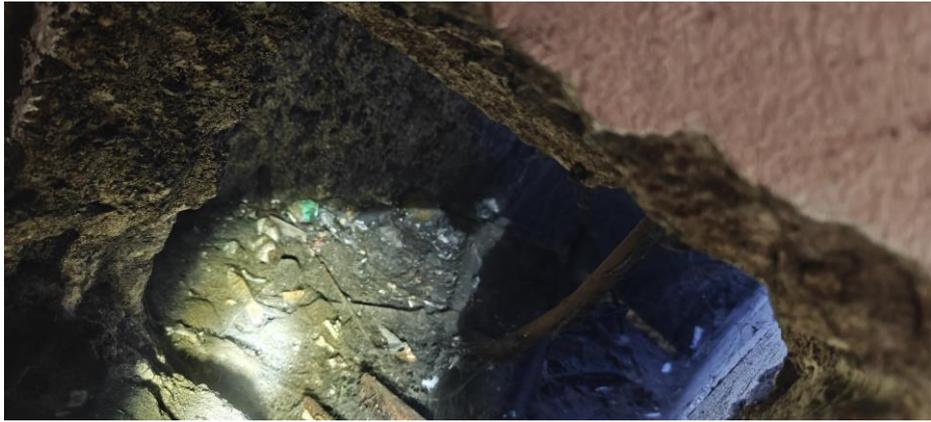
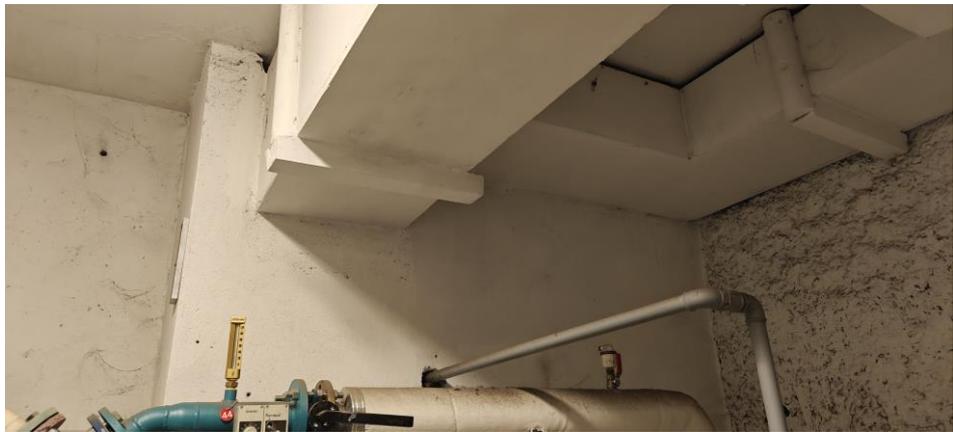
Semaine 41 : Lors de la réunion de chantier du 08/10/2024, B3E a accédé au CPCU pour diagnostiquer l'origine de la fuite. Il semble qu'elle vienne d'un coffrage où chemine de la ventilation qui est attenante à l'immeuble voisin. A date, B3E ne peut confirmer l'origine exacte de cette fuite et une ouverture de ce coffrage ne peut être exclue et est à prévoir ultérieurement afin d'obtenir plus d'informations et pour pouvoir effectuer un diagnostic complémentaire de cette zone. (Voir photos page 10)

Zone dans le CPCU de la fuite observée dans la réserve au sous-sol -2 le 08/10/2024

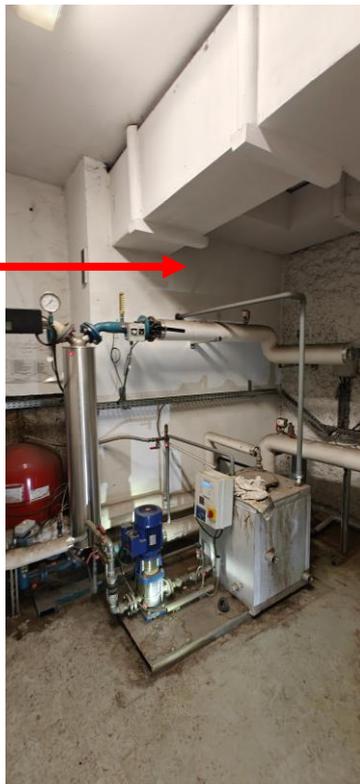
Coffrage

Semaine 42 : Lors de la réunion de chantier du 15/10/2024, B3E avec l'entreprise LAVILLAUGOUET a constaté l'origine potentielle de la fuite observée au sous-sol -2 mais ne peut exclure qu'il y ait d'autres causes. Il semble qu'elle vienne d'un coffrage où chemine de la ventilation qui est attenante à l'immeuble voisin. Au RDC dans la Rue de Tanger, on constate en effet l'existence d'un tuyau de condensat qui coule en permanence dans le puit de ventilation derrière le coffrage que l'on voit dans le CPCU. On ne peut exclure également que lors de forts épisodes pluvieux et vu tous les déchets observés cela aggrave la fuite du sous-sol -2. (Voir photos page 11)

Zone dans le CPCU de la fuite observée dans la réserve au sous-sol -2 le 08/10/2024

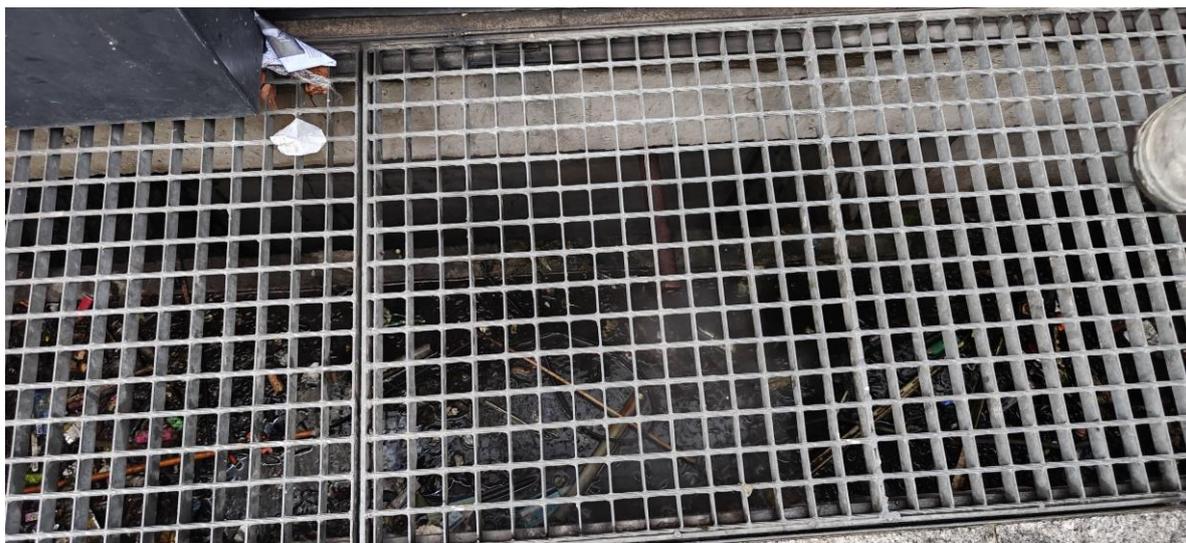
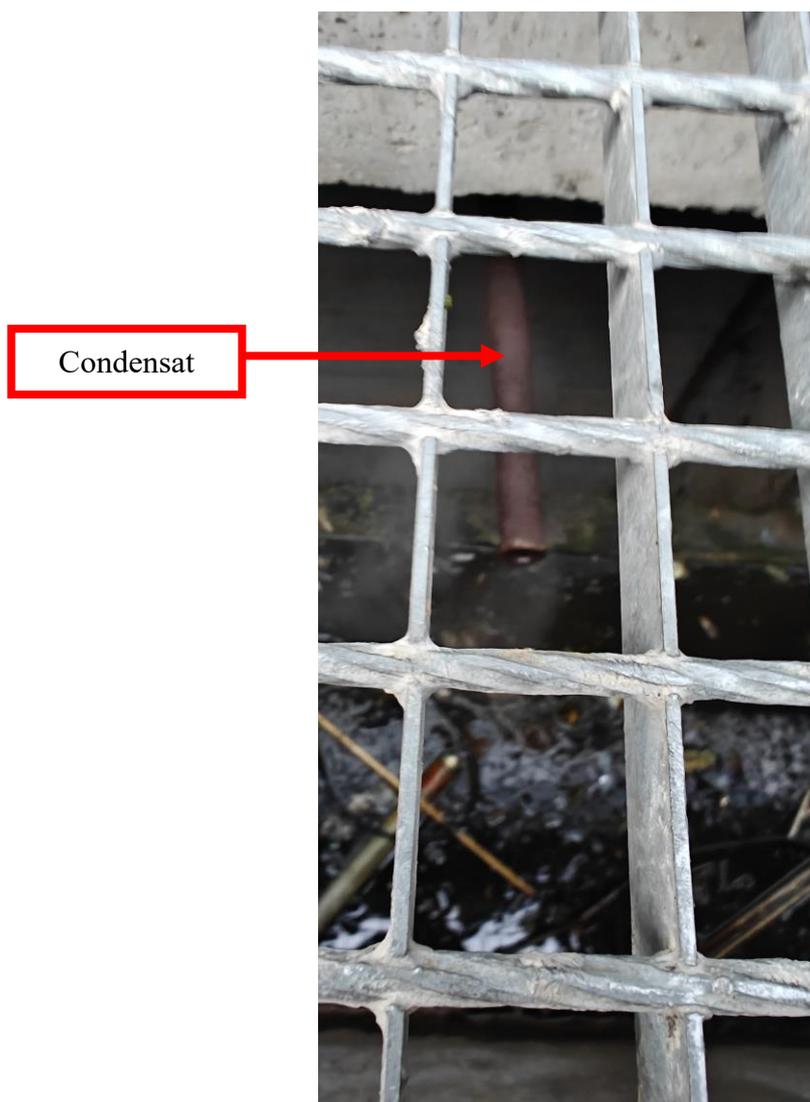
Grille du puit de ventilation au RDC dans la Rue de Tanger responsable de la fuite observée dans la réserve au sous-sol -2

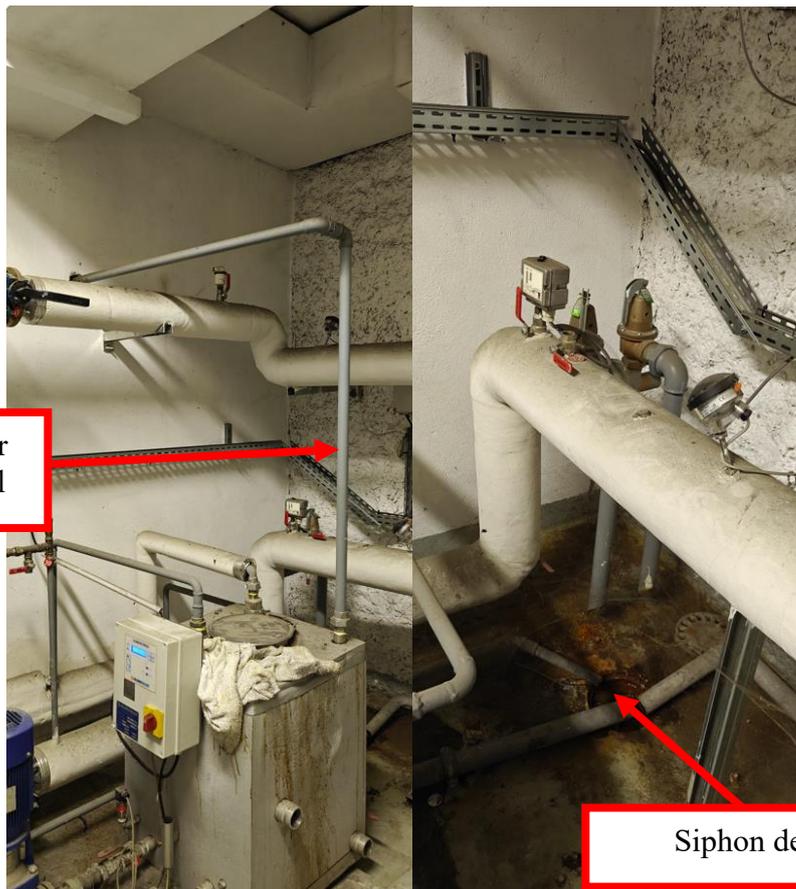
Condensat à reprendre dans le local CPCU et à diriger vers le siphon de sol

Condensat à ramener
dans le siphon de sol

Siphon de sol

Semaine 46 : En attente du devis de l'entreprise LAVILLAUGOUET concernant la problématique du condensat et du coffrage extérieur provoquant la fuite au sous-sol -1. Concernant la fuite constatée au niveau du sous-sol -1, une réparation ponctuelle a été réalisée sur le coffrage extérieur Rue de Tanger mais elle ne réglera pas le problème de manière définitive. C'est à RIVP de prendre la décision de réaliser les travaux suite au devis de l'entreprise. Pour ce qui est du condensat, il faut le rediriger vers le siphon dans le local CPCU. (Voir photos page 11).

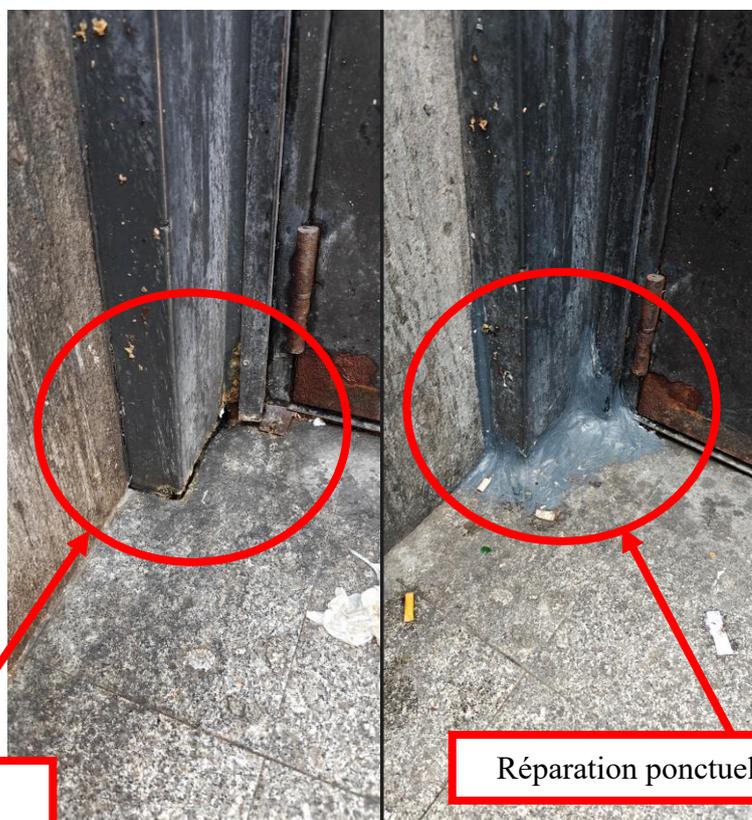
De plus, la présence d'une autre fuite a été constatée au niveau du sous-sol -1 dans la réserve. Elle a l'air d'être due soit au siphon de sol du local poubelle au RDC dans la Rue de Tanger et/ou à l'ouverture que l'on peut observer dans le pilier et dont l'urine et le temps a creusé d'avantage la cavité. Ce point est à surveiller particulièrement car à date le fait de changer les canalisations au sous-sol -1 ne suffira pas à régler cette problématique. Des TS sont sans doute à prévoir afin d'écarter définitivement cette problématique. (Voir photos page 12-13)

Semaine 44 : La fuite constatée au niveau du sous-sol -1 dans la réserve continue de s'aggraver. Elle a l'air d'être due soit au siphon de sol du local poubelle au RDC dans la Rue de Tanger et/ou à l'ouverture que l'on peut observer dans le pilier et dont l'urine et le temps a creusé d'avantage la cavité. Ce point est à surveiller particulièrement car à date le fait de changer les canalisations au sous-sol -1 ne suffira pas à régler cette problématique. Des TS sont sans doute à prévoir afin d'écarter définitivement cette problématique. (Voir photos page 12-13). L'entreprise LAVILLAUGOUET est en attente d'une décision pour savoir si elle doit reprendre tout de suite la descente en question ou attendre.

Pilier fuyard avec une cavité au RDC dans la Rue de Tanger et avec la réparation ponctuelle effectuée

Cavité

Réparation ponctuelle de la cavité

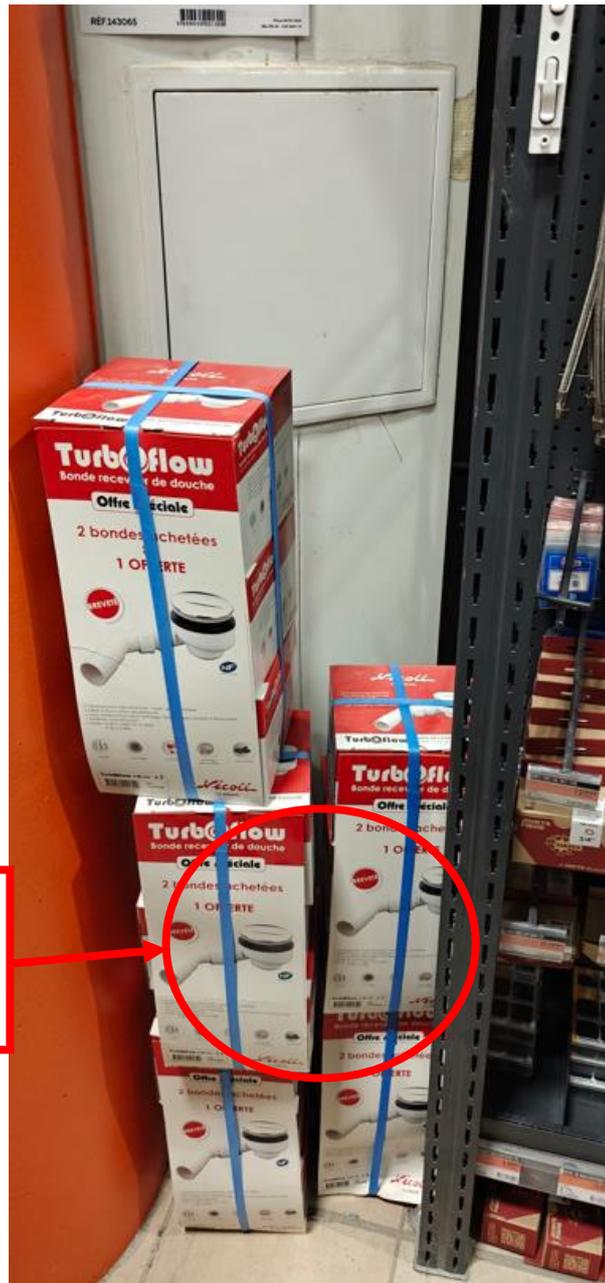
Prévoir Té de Visite et
Trappe accessible en
bas des colonnes même
si existant

Lors de la réunion il a été également rappelé de prévoir des Tés de visite et des trappes d'accès accessibles au niveau des colonnes verticales. (Voir Photos page 12).

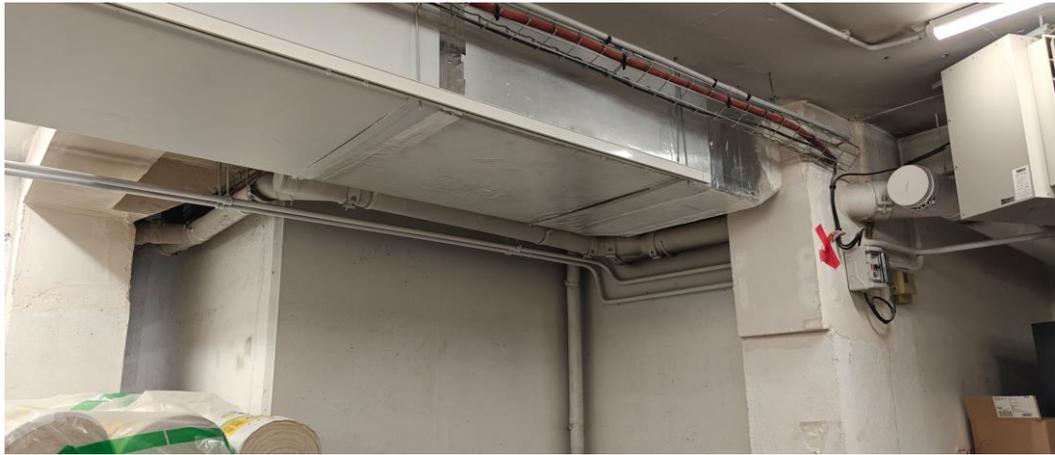
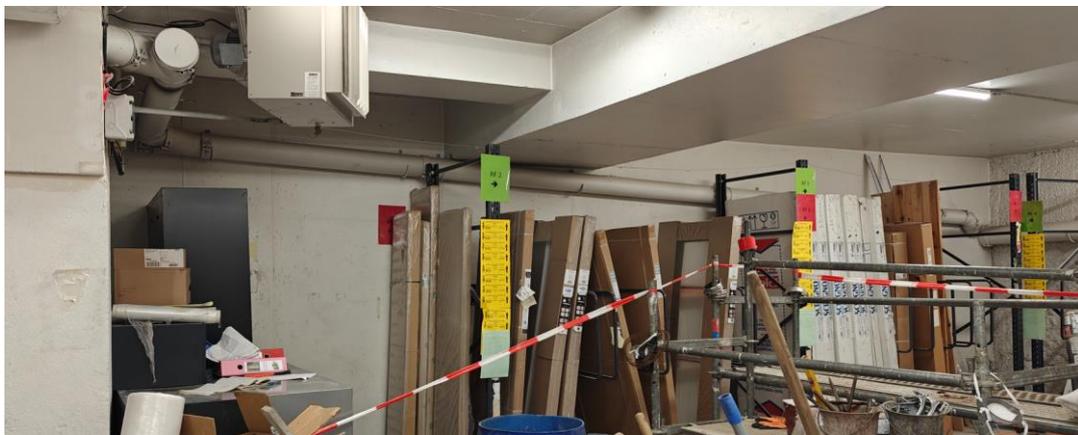
Enfin, l'entreprise LAVILLAUGOUET nous informe qu'une colonne sera compliquée à reprendre en raison de la faible pente existante, et qu'une reprise plus importante du linéaire en aval (non prévu dans le marché de base) serait nécessaire pour améliorer l'évacuation de la colonne (Voir Photos page 13).
A valider avec le MOA en cas de TS.

Conduites présentant un défaut de contrepenne et devant être repris sur toute la longueur

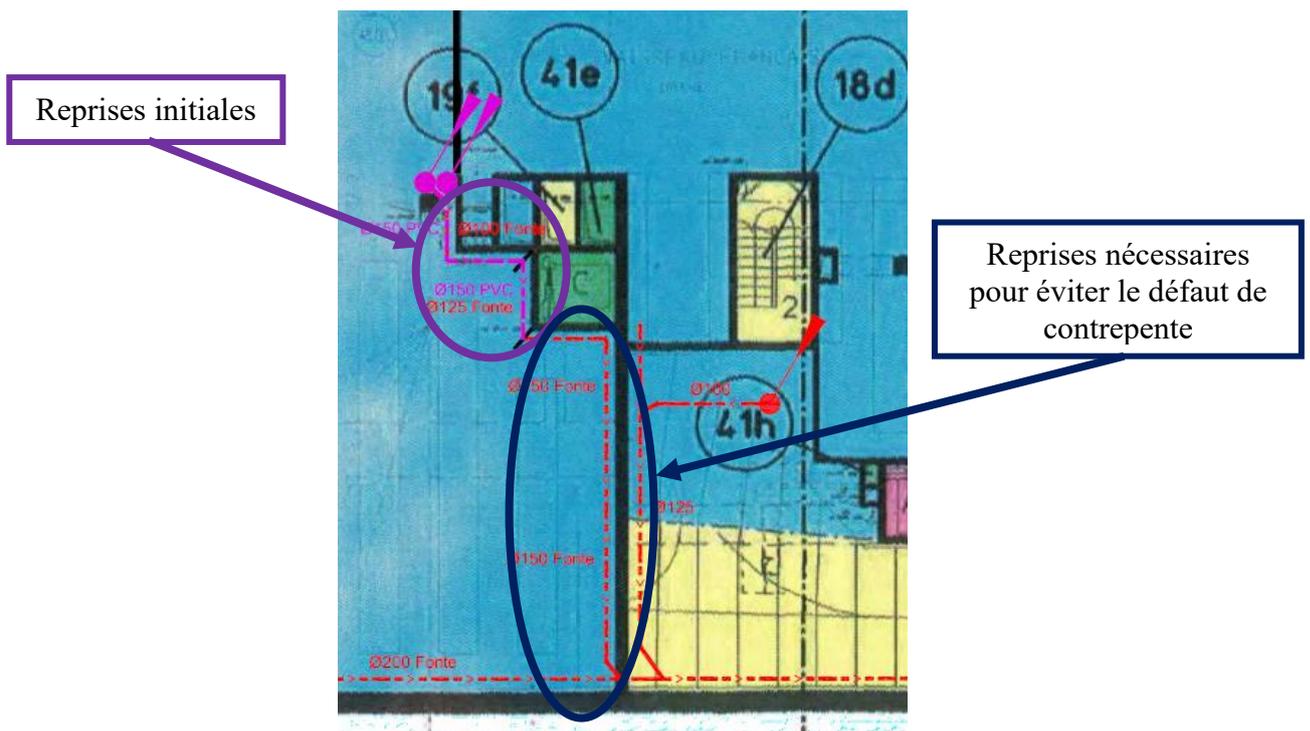
Plan de localisation des conduites présentant un défaut de contrepenne et devant être repris sur toute la longueur
