## Travaux relatifs à la réhabilitation des réseaux d'assainissement

**Plateforme du Bâtiment**  
**220 Boulevard de la Villette**  
**75019 PARIS**

### Compte-Rendu de la réunion de chantier du 29 Octobre 2024 à 08h30

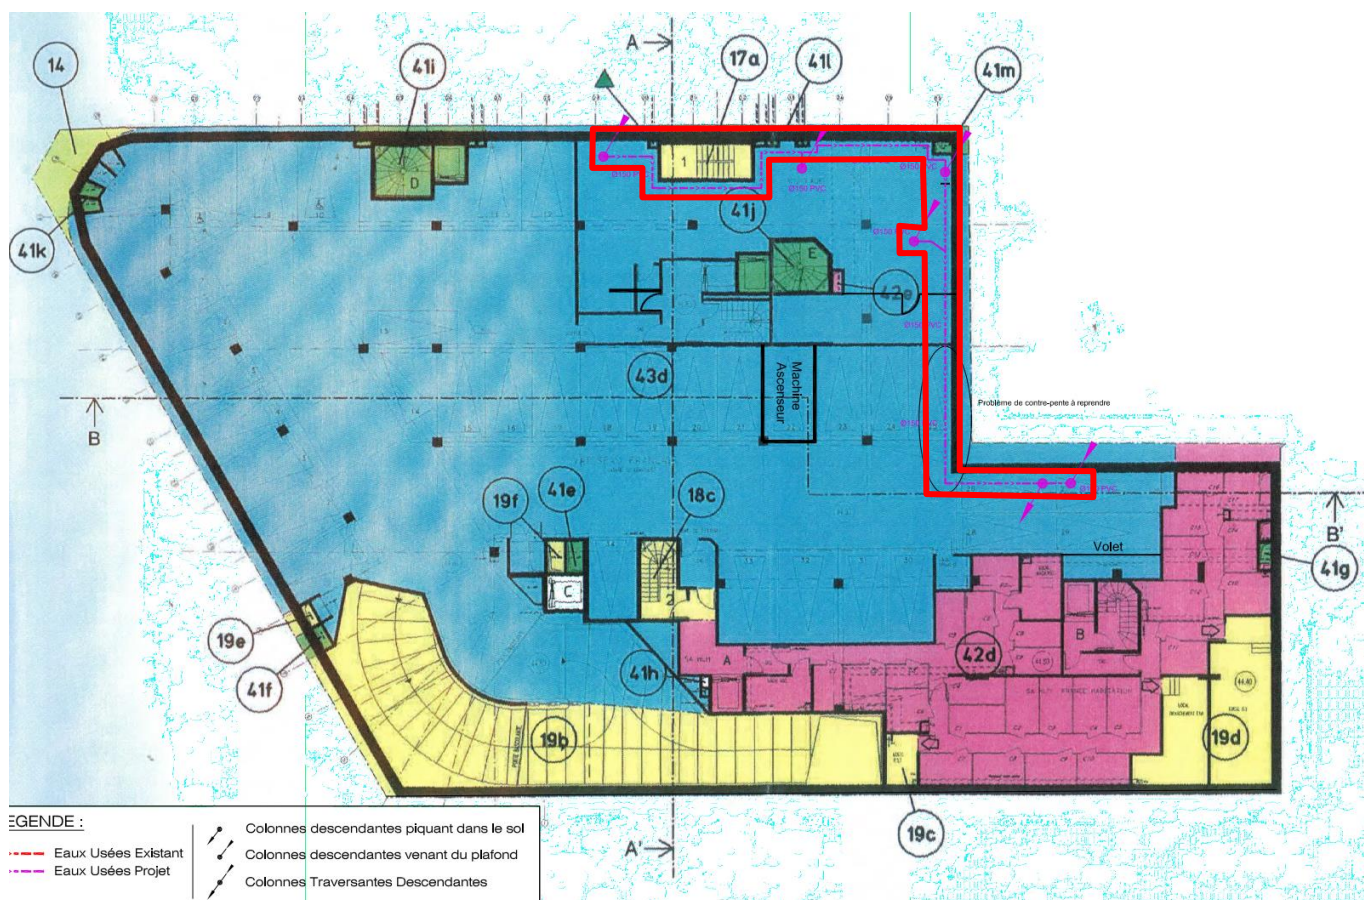
*Plan Sous-Sol-2*

**PLAN D'AVANCEMENT :** En rouge l'avancement des travaux

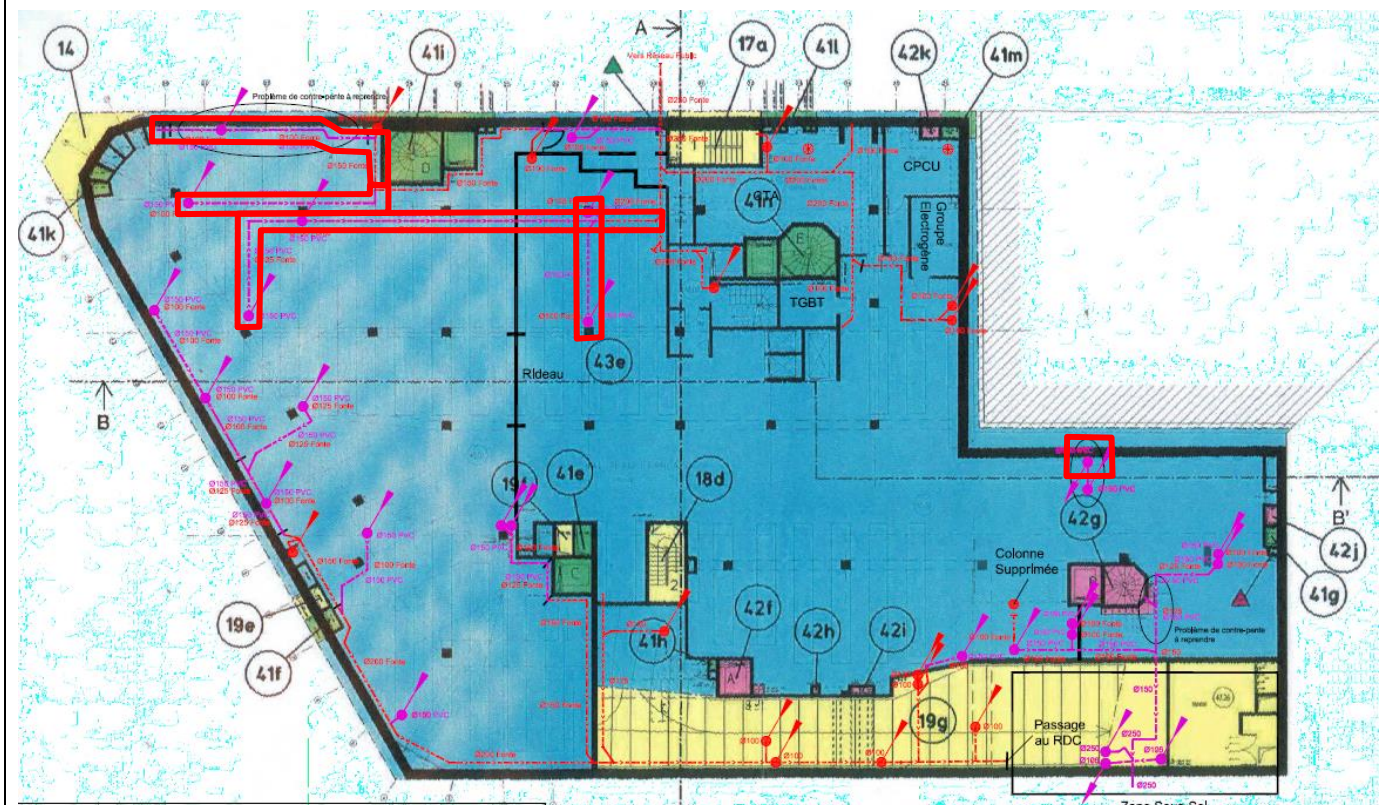
*Plan Sous-Sol-1*

- ➔ Pose et finitions d'une partie des nouvelles canalisations terminées au sous-sol -1. (Voir Plan)  
L'avancée des travaux dans la réserve au sous-sol -1 continue de se faire en concertation entre l'entreprise LAVILLAUGOUET et LPDB pour permettre le déplacement des matériaux stockés zone par zone et le minimum de gêne pour l'activité de LPDB ainsi que l'avancée efficace des travaux.
- ➔ En ce qui concerne le planning prévisionnel, l'avancement des travaux est conforme au planning établi.

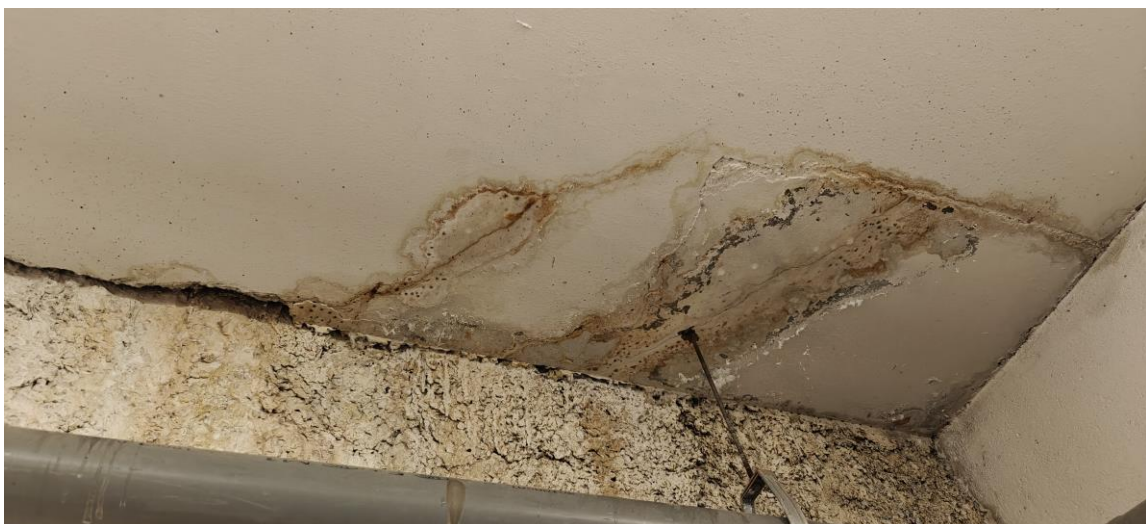
**Semaine 40 :** Lors des travaux il a été constaté par l'entreprise LAVILLAUGOUET et LPDB, une fuite venant du CPCU et de la pièce du groupe électrogène. Comme on peut le constater sur les photos ci-dessous elle ne vient pas des canalisations mais directement des murs et révèle un défaut d'étanchéité.

Zone de la fuite observée dans la réserve au sous-sol -2

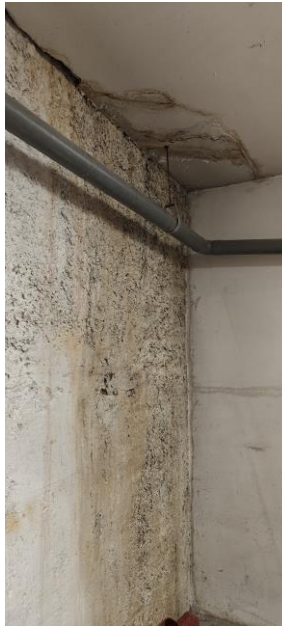
Zone de la fuite observée dans la réserve au sous-sol -2

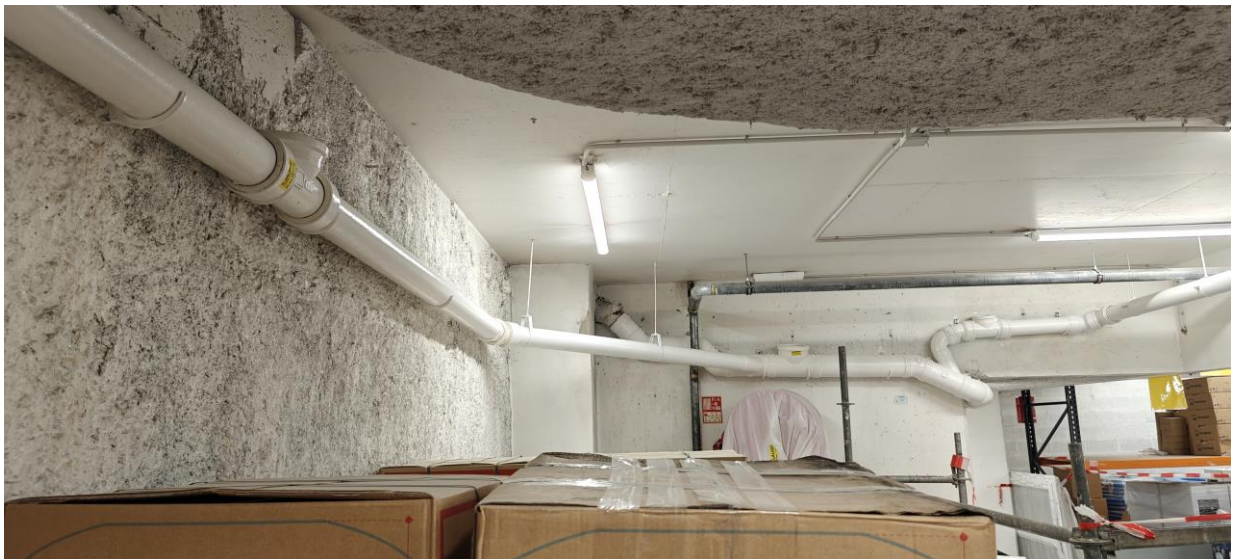
Photo des nouvelles canalisations posées avec finitions dans la réserve sous-sol -1 au 29/10/2024

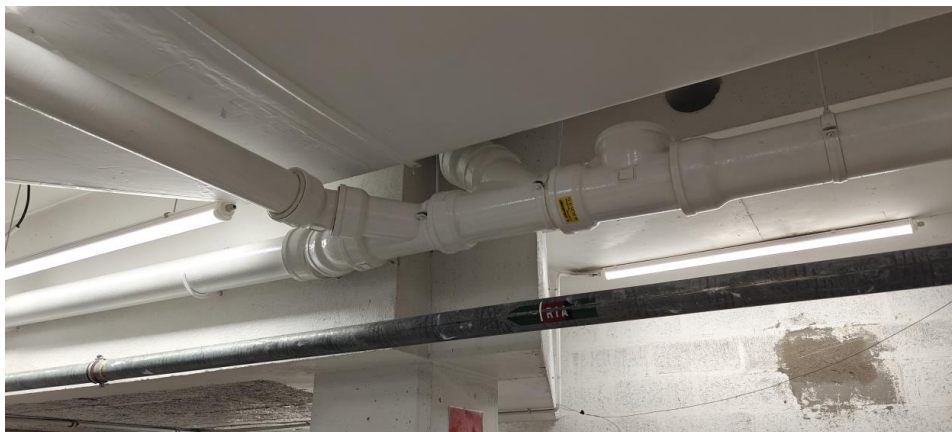
Photo des nouvelles canalisations posées avec finitions dans la réserve sous-sol -1 au 29/10/2024

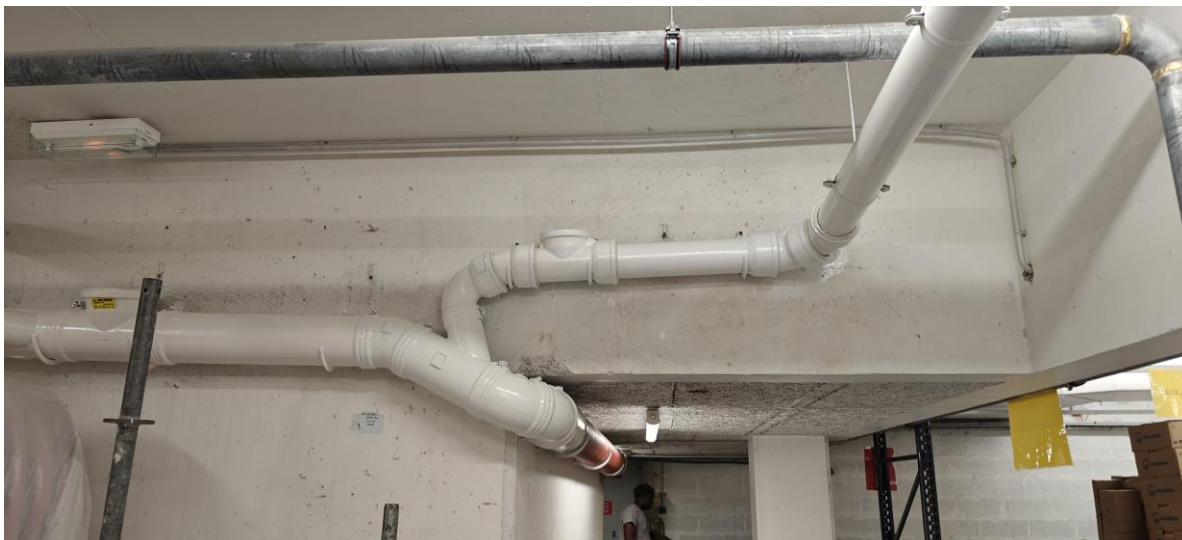
Photo des nouvelles canalisations posées avec finitions dans la réserve sous-sol -1 au 29/10/2024

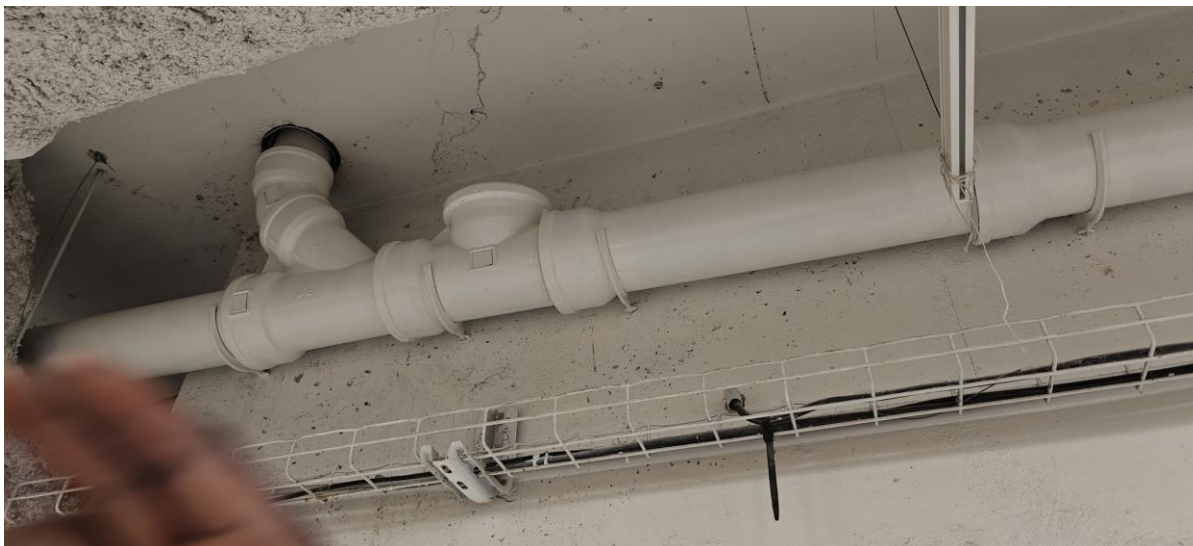
Photo des nouvelles canalisations posées avec finitions dans la réserve sous-sol -1 au 29/10/2024

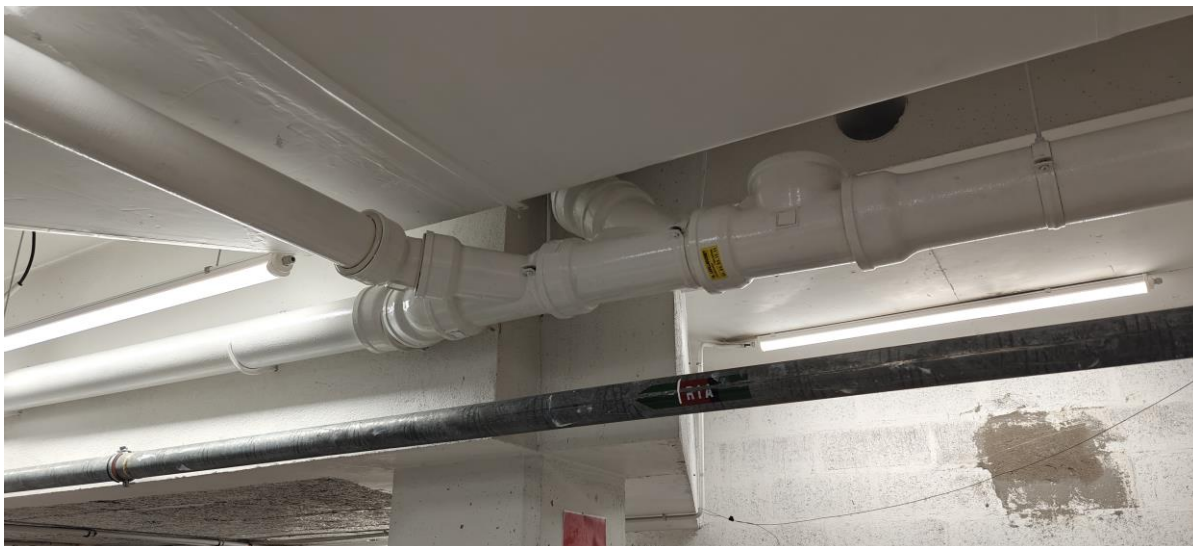
Photo des nouvelles canalisations posées avec finitions dans la réserve sous-sol -1 au 29/10/2024

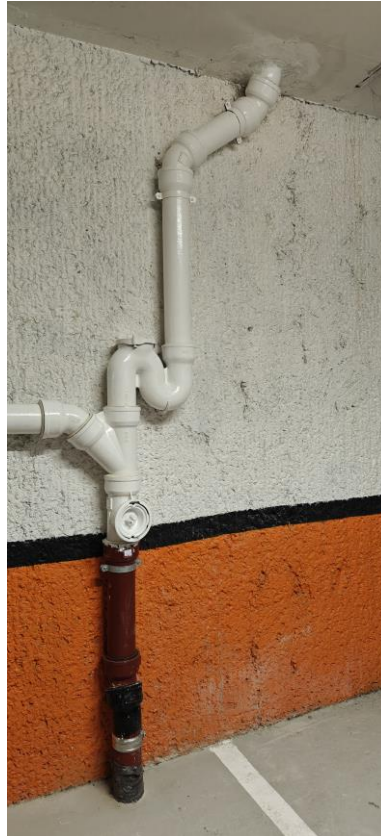
Photo du nouveau coude siphonide reprenant le quai de livraison avec finitions dans le parking sous-sol- 2 au 15/10/2024

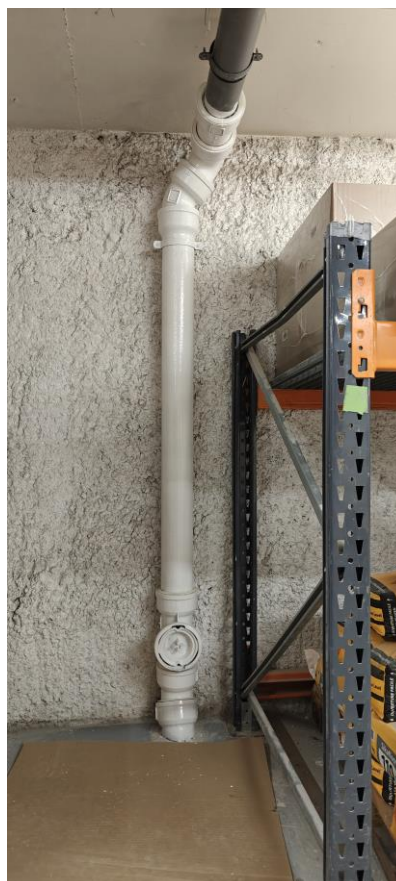
Photo de la nouvelle cannibalisation reprenant le quai de livraison avec finitions et se dirigeant dans le coude siphonide du le parking sous-sol -2 au 15/10/2024

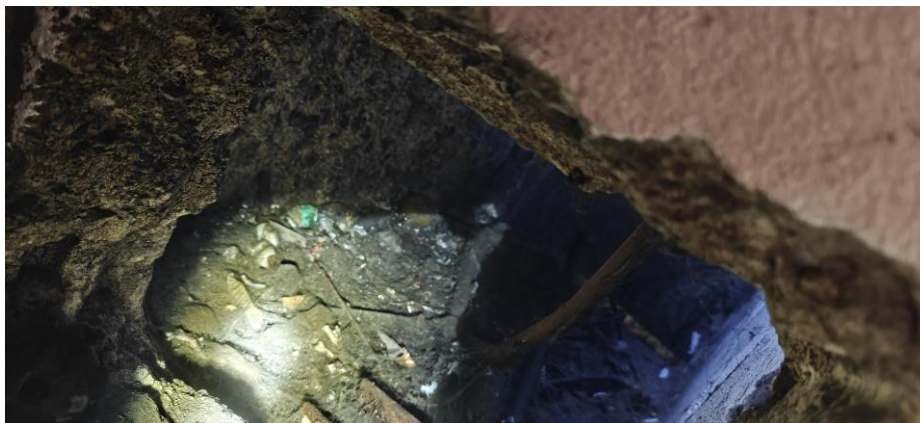
**Semaine 41 :** Lors de la réunion de chantier du 08/10/2024, B3E a accédé au CPCU pour diagnostiquer l'origine de la fuite. Il semble qu'elle vienne d'un coffrage où chemine de la ventilation qui est attenante à l'immeuble voisin. A date, B3E ne peut confirmer l'origine exacte de cette fuite et une ouverture de ce coffrage ne peut être exclue et est à prévoir ultérieurement afin d'obtenir plus d'informations et pour pouvoir effectuer un diagnostic complémentaire de cette zone. (Voir photos page 10)

Zone dans le CPCU de la fuite observée dans la réserve au sous-sol -2 le 08/10/2024

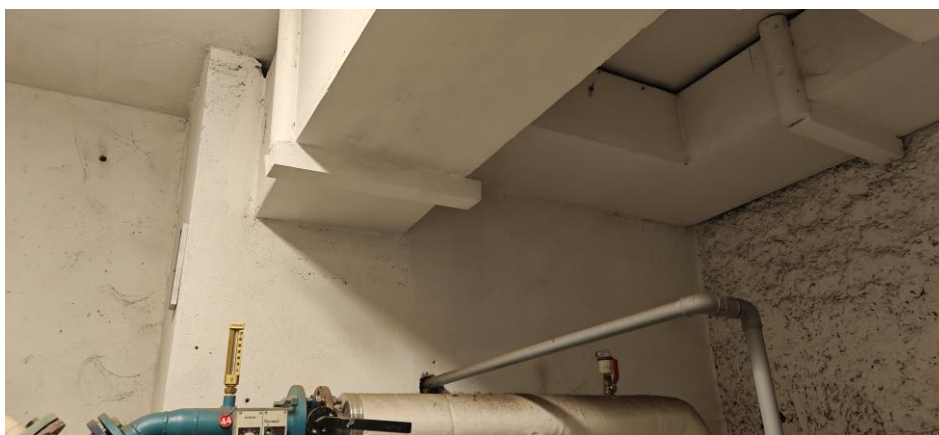
Zone dans le CPCU de la fuite observée dans la réserve au sous-sol -2 le 08/10/2024

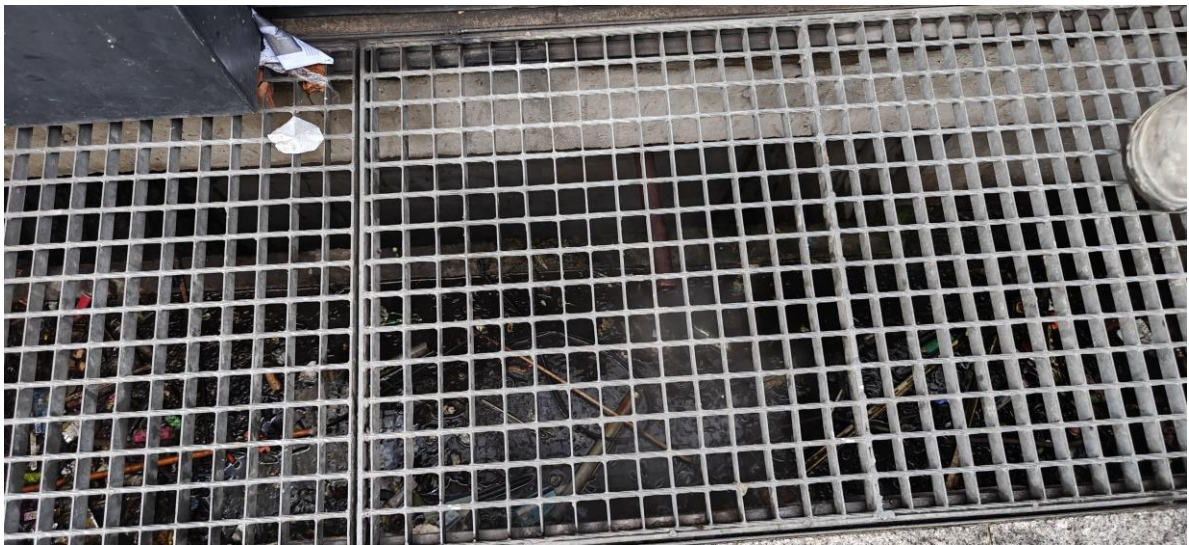
**Semaine 42 :** Lors de la réunion de chantier du 15/10/2024, B3E avec l'entreprise LAVILLAUGOUET a constaté l'origine potentielle de la fuite observée au sous-sol -2 mais ne peut exclure qu'il y ait d'autres causes. Il semble qu'elle vienne d'un coffrage où chemine de la ventilation qui est attenante à l'immeuble voisin. Au RDC dans la Rue de Tanger, on constate en effet l'existence d'un tuyau de condensat qui coule en permanence dans le puit de ventilation derrière le coffrage que l'on voit dans le CPCU. On ne peut exclure également que lors de forts épisodes pluvieux et vu tous les déchets observés cela aggrave la fuite du sous-sol -2. (Voir photos page 11)

Grille du puit de ventilation au RDC dans la Rue de Tanger responsable de la fuite observée dans la réserve au sous-sol -2

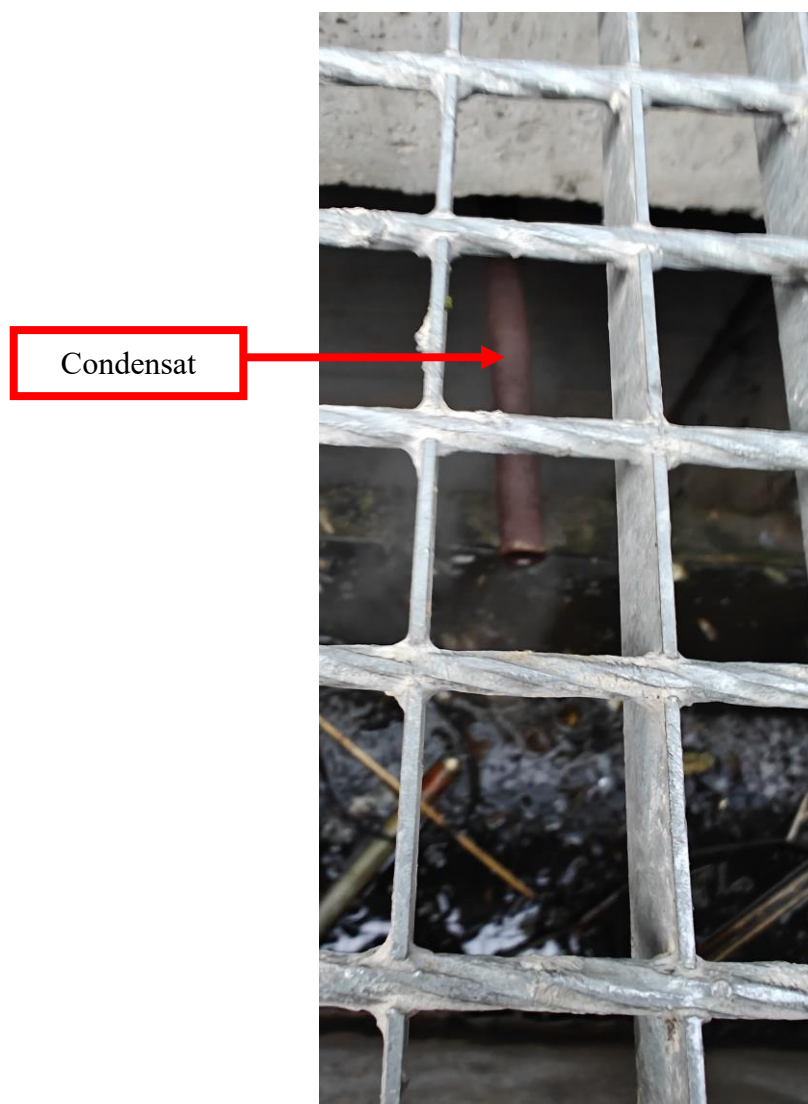
Grille du puit de ventilation au RDC dans la Rue de Tanger responsable de la fuite observée dans la réserve au sous-sol -2

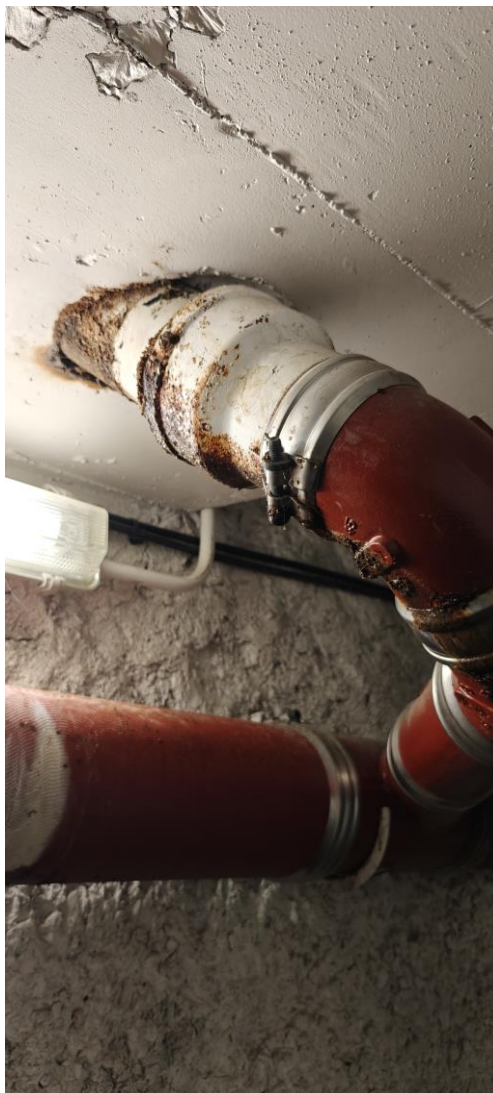
De plus, la présence d'une autre fuite a été constatée au niveau du sous-sol -1 dans la réserve. Elle a l'air d'être due soit au siphon de sol du local poubelle au RDC dans la Rue de Tanger et/ou à l'ouverture que l'on peut observer dans le pilier et dont l'urine et le temps a creusé d'avantage la cavité. Ce point est à surveiller particulièrement car à date le fait de changer les canalisations au sous-sol -1 ne suffira pas à régler cette problématique. Des TS sont sans doute à prévoir afin d'écarter définitivement cette problématique. (Voir photos page 12-13)

**Semaine 44 :** La fuite constatée au niveau du sous-sol -1 dans la réserve continue de s'aggraver. Elle a l'air d'être due soit au siphon de sol du local poubelle au RDC dans la Rue de Tanger et/ou à l'ouverture que l'on peut observer dans le pilier et dont l'urine et le temps a creusé d'avantage la cavité. Ce point est à surveiller particulièrement car à date le fait de changer les canalisations au sous-sol -1 ne suffira pas à régler cette problématique. Des TS sont sans doute à prévoir afin d'écarter définitivement cette problématique. (Voir photos page 12-13). L'entreprise LAVILLAUGOUET est en attente d'une décision pour savoir si elle doit reprendre tout de suite la descente en question ou attendre.

Descente fuyarde au sous-sol -1 due à la fuite venant du siphon ou du pilier au RDC dans la Rue de Tanger

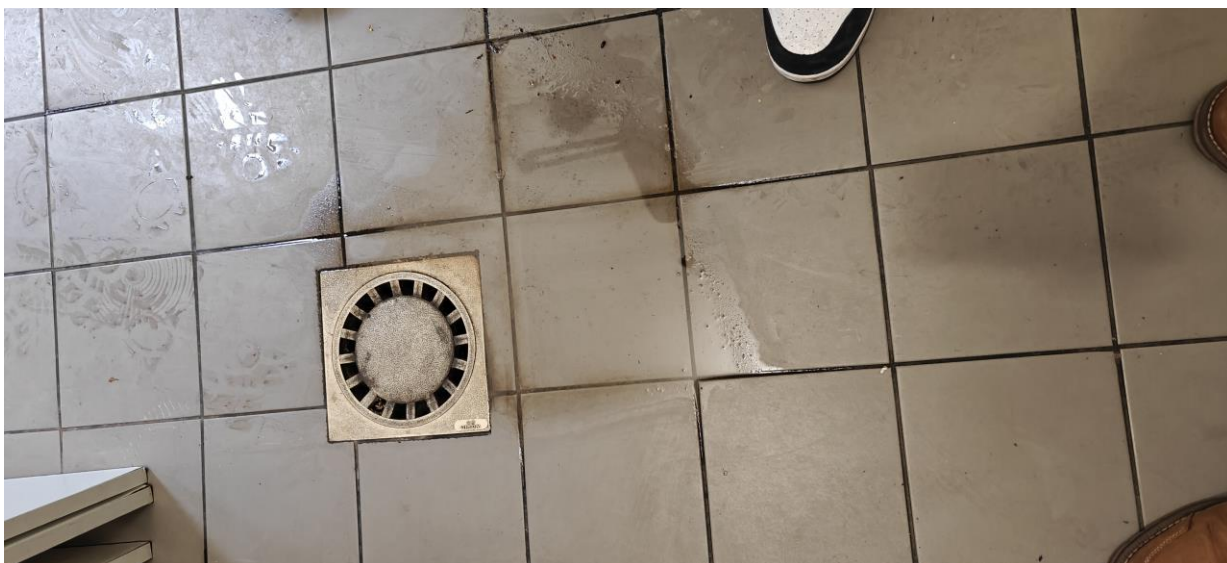
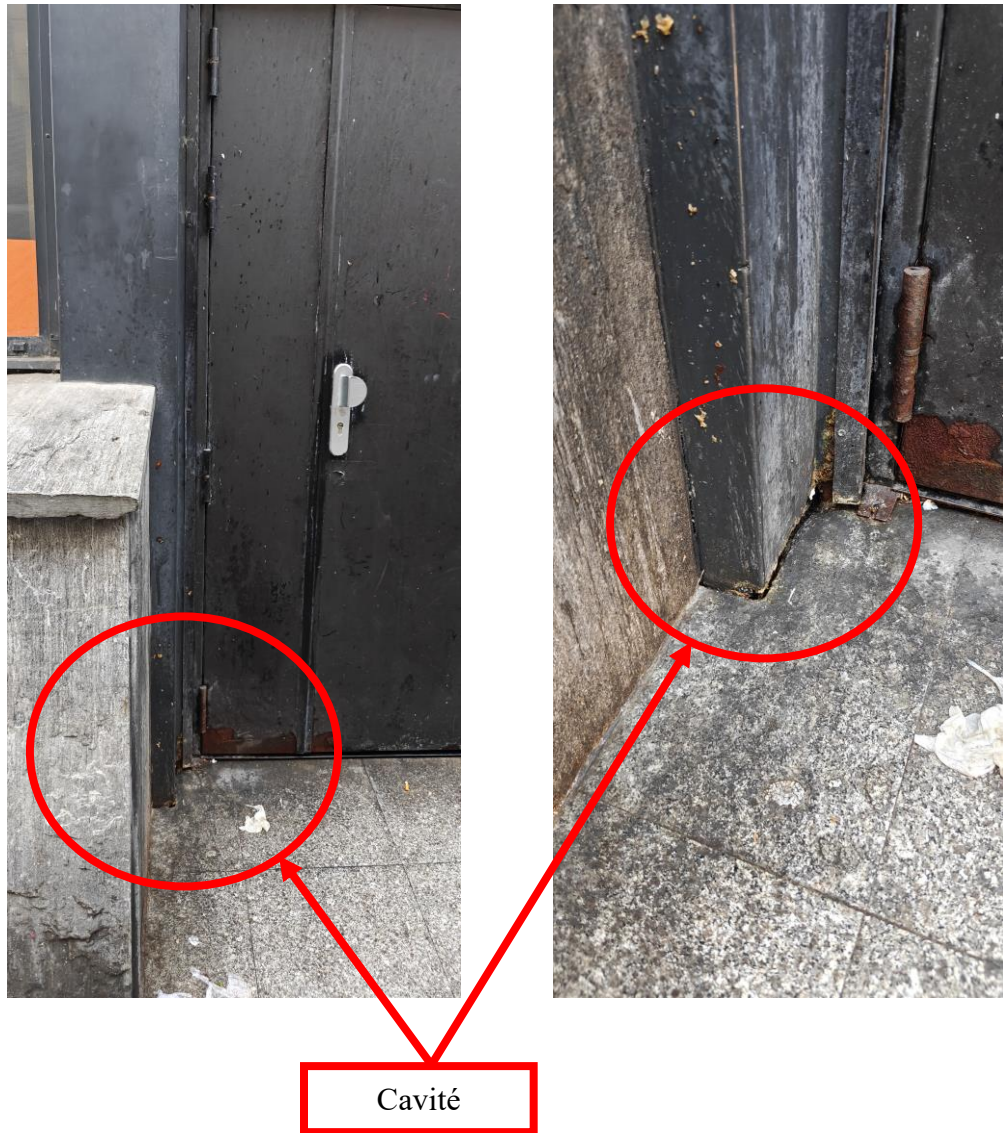
Siphon dans le local poubelle au RDC dans la Rue de Tanger pouvant être la cause de la fuite au sous-sol-1
