## Travaux relatifs à la réhabilitation des réseaux d'assainissement

Plateforme du Bâtiment  
220 Boulevard de la Villette  
75019 PARIS

### Compte-Rendu de la réunion de chantier du 12 Novembre 2024 à 08h30

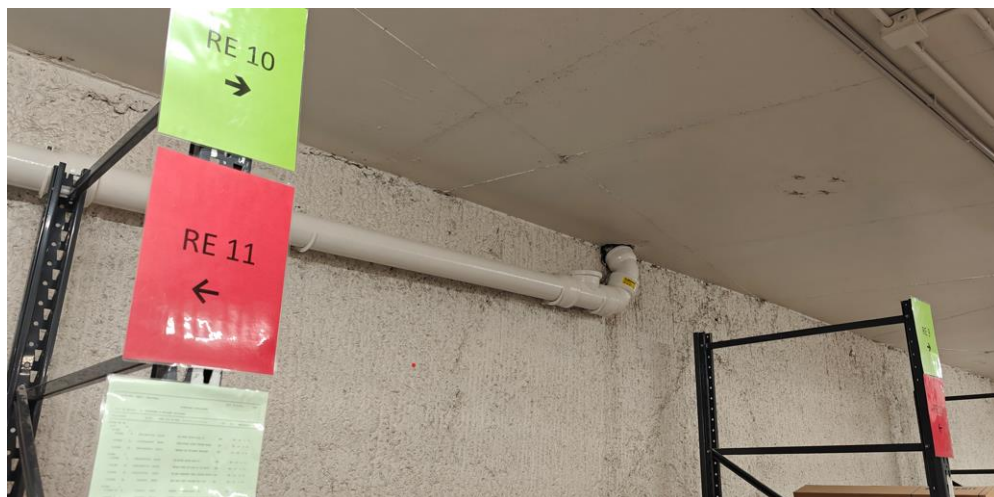
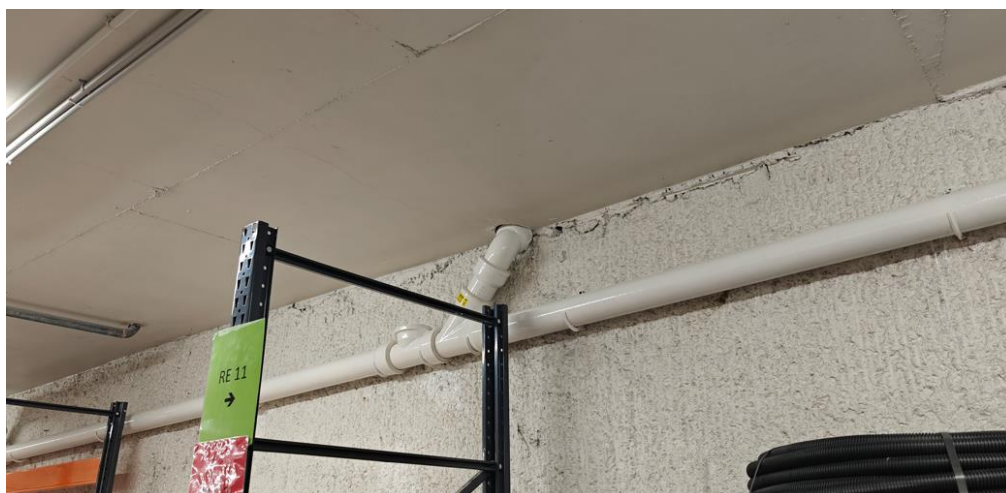
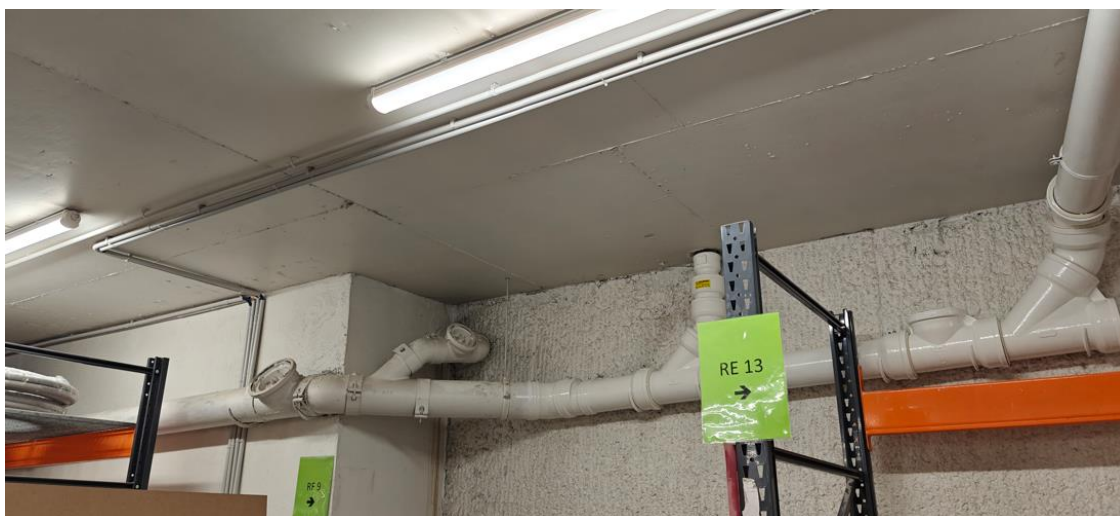
Photo des nouvelles canalisations posées avec finitions dans la réserve sous-sol -1 au 12/11/2024

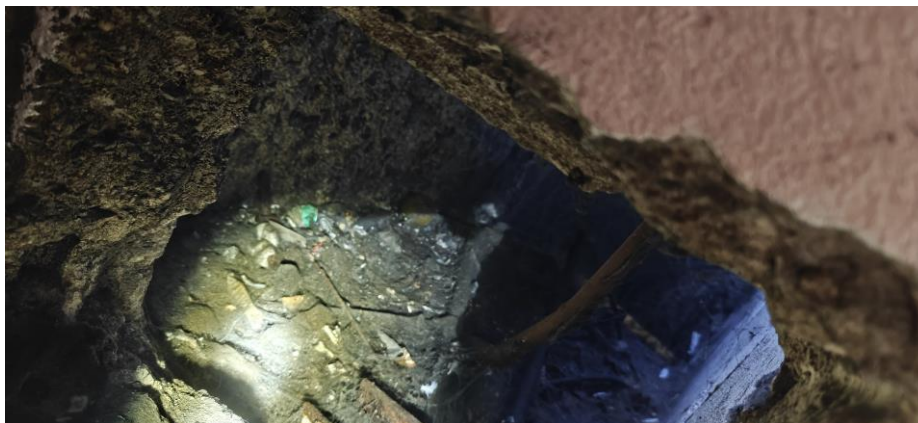
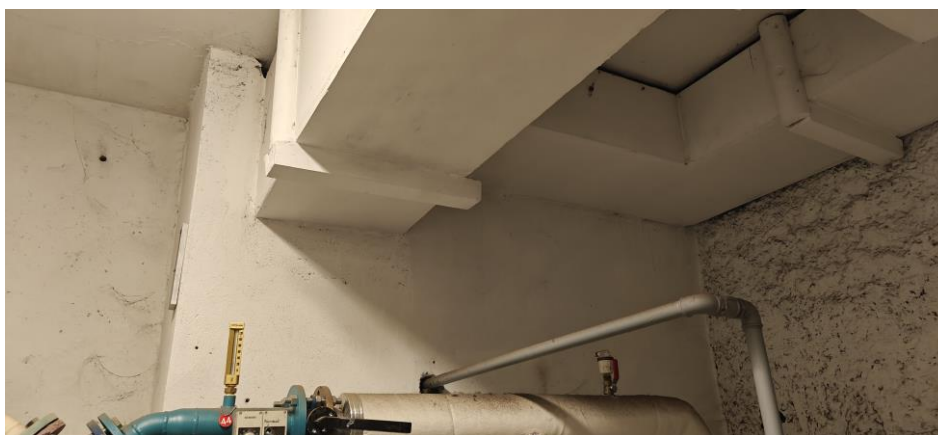
**Semaine 41 :** Lors de la réunion de chantier du 08/10/2024, B3E a accédé au CPCU pour diagnostiquer l'origine de la fuite. Il semble qu'elle vienne d'un coffrage où chemine de la ventilation qui est attenante à l'immeuble voisin. A date, B3E ne peut confirmer l'origine exacte de cette fuite et une ouverture de ce coffrage ne peut être exclue et est à prévoir ultérieurement afin d'obtenir plus d'informations et pour pouvoir effectuer un diagnostic complémentaire de cette zone. (Voir photos page 10)

Zone dans le CPCU de la fuite observée dans la réserve au sous-sol -2 le 08/10/2024

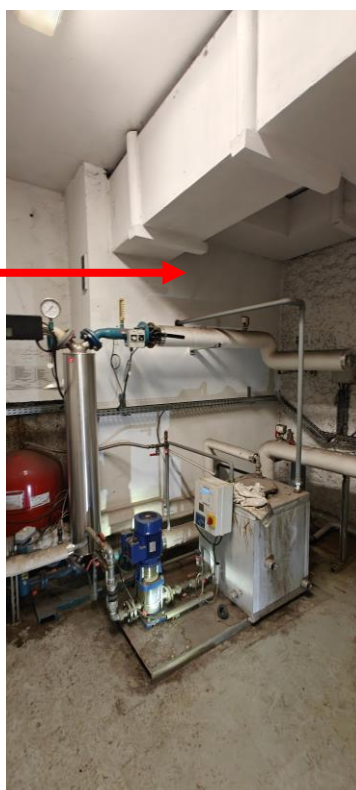
Coffrage

Zone dans le CPCU de la fuite observée dans la réserve au sous-sol -2 le 08/10/2024

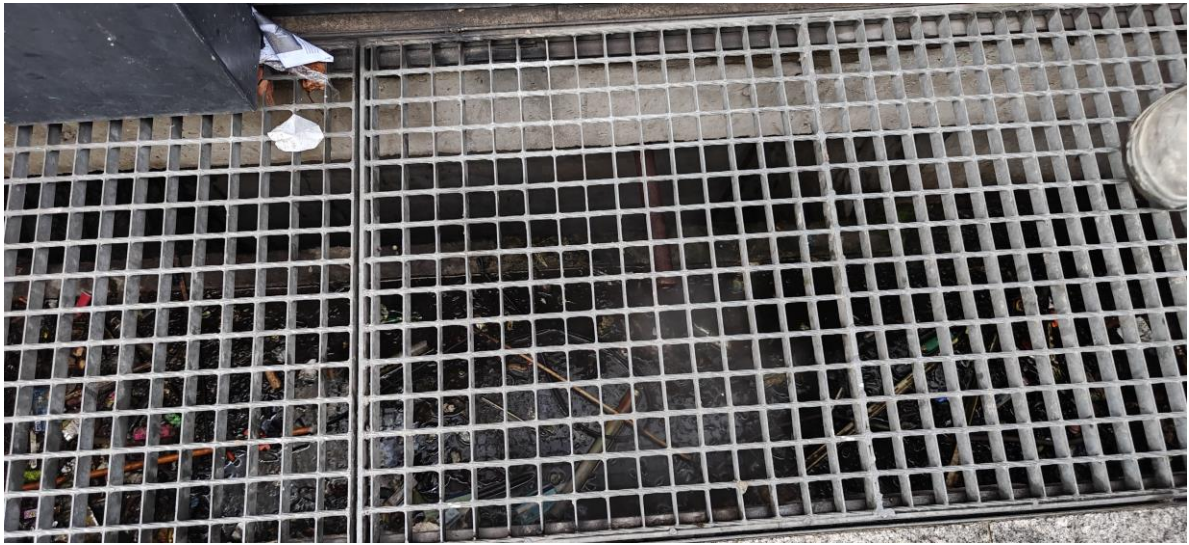
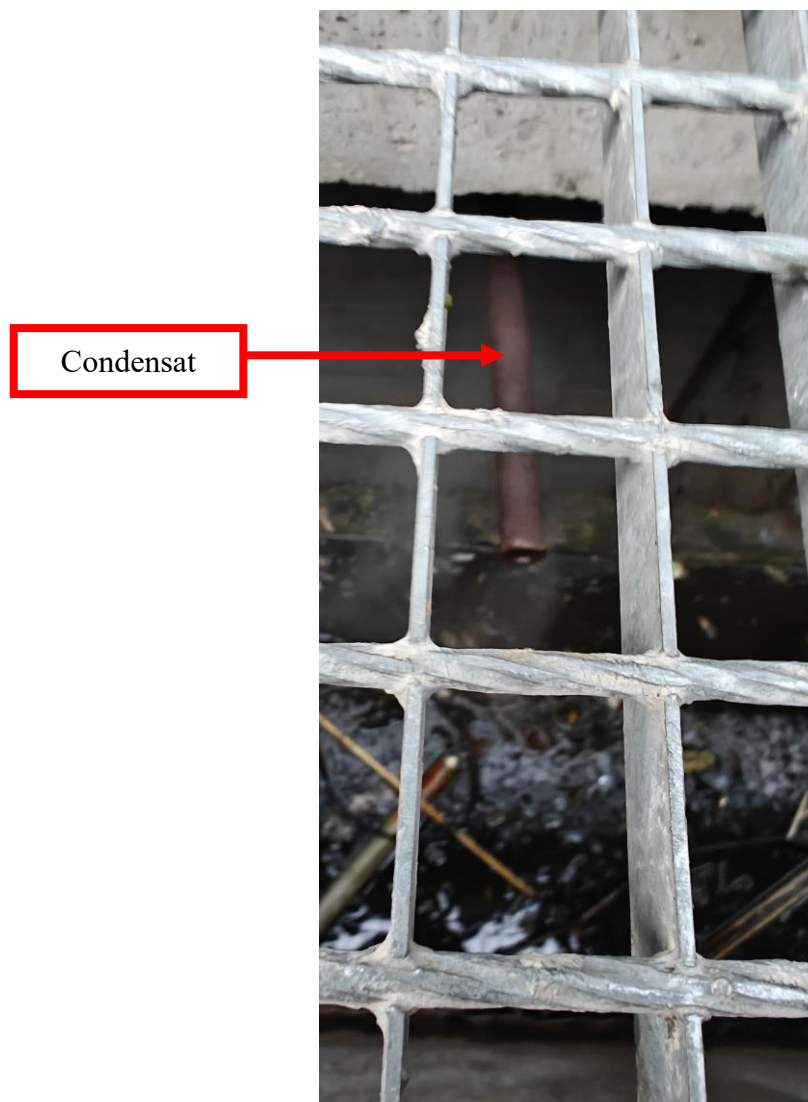
**Semaine 42 :** Lors de la réunion de chantier du 15/10/2024, B3E avec l'entreprise LAVILLAUGOUET a constaté l'origine potentielle de la fuite observée au sous-sol -2 mais ne peut exclure qu'il y ait d'autres causes. Il semble qu'elle vienne d'un coffrage où chemine de la ventilation qui est attenante à l'immeuble voisin. Au RDC dans la Rue de Tanger, on constate en effet l'existence d'un tuyau de condensat qui coule en permanence dans le puit de ventilation derrière le coffrage que l'on voit dans le CPCU. On ne peut exclure également que lors de forts épisodes pluvieux et vu tous les déchets observés cela aggrave la fuite du sous-sol -2. (Voir photos page 11)

Grille du puit de ventilation au RDC dans la Rue de Tanger responsable de la fuite observée dans la réserve au sous-sol -2

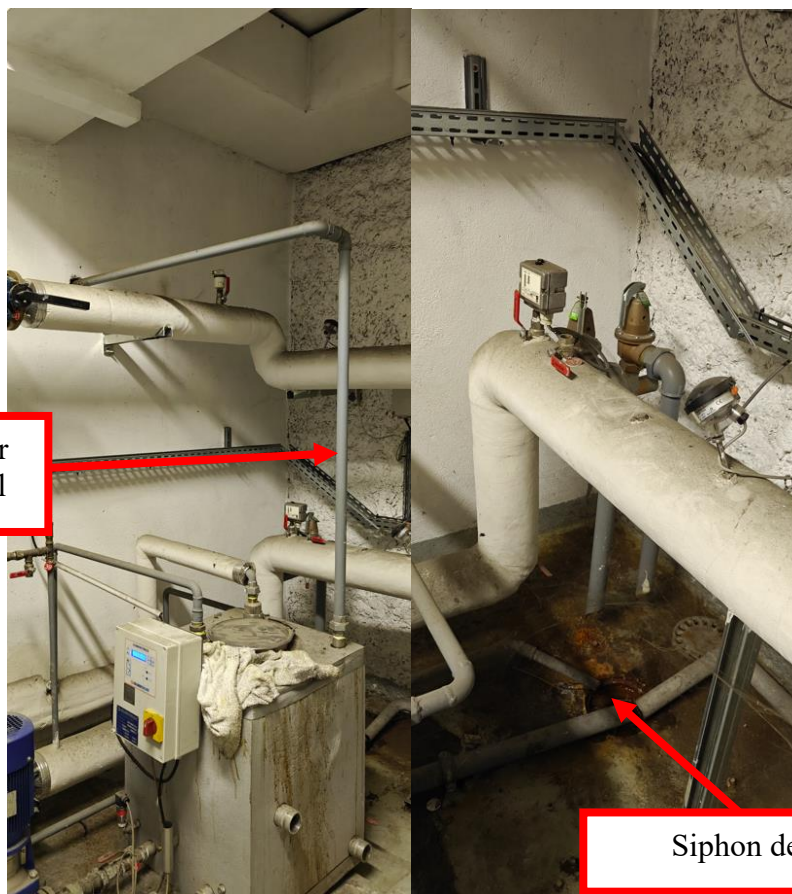
Siphon de sol

Condensat à reprendre dans le local CPCU et à diriger vers le siphon de sol

Condensat à ramener  
dans le siphon de sol

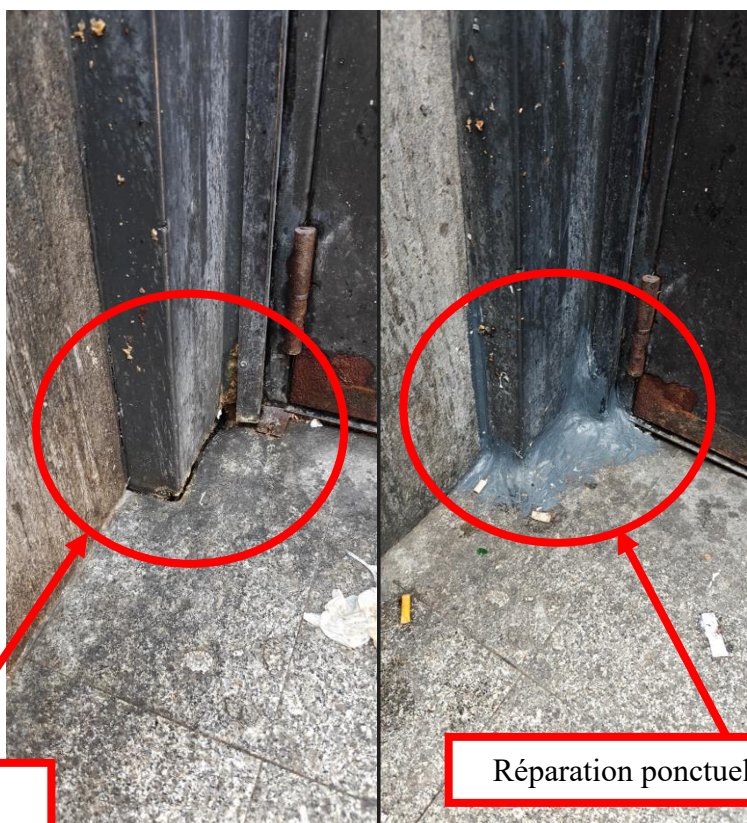
Cavité

Pilier fuyard avec une cavité au RDC dans la Rue de Tanger et avec la réparation ponctuelle effectuée

Réparation ponctuelle de la cavité

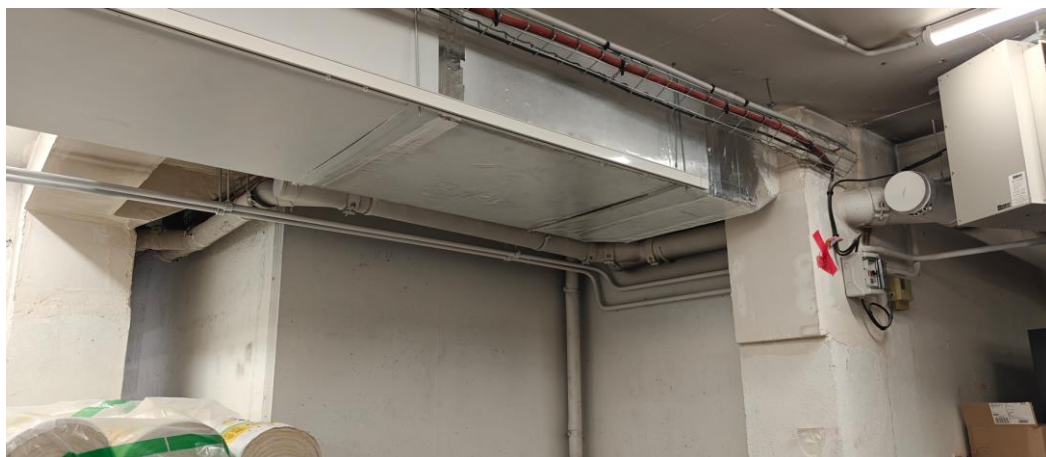
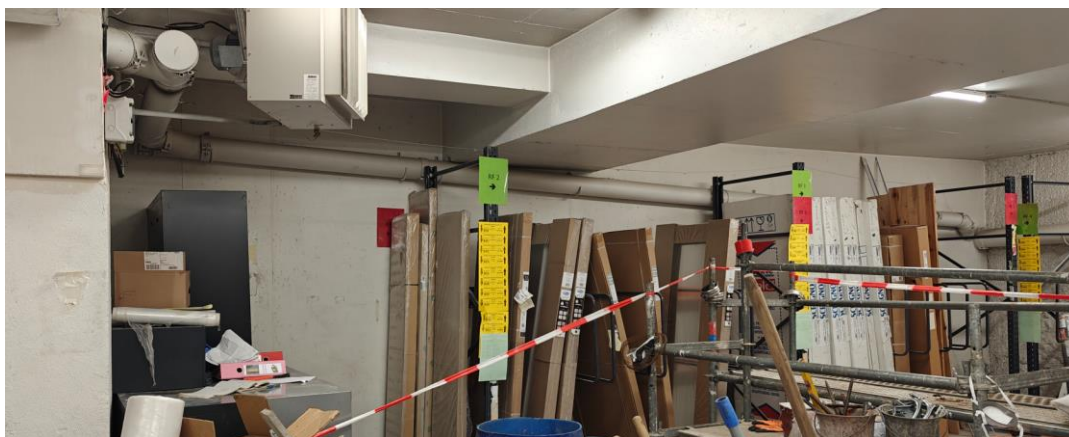
Enfin, l'entreprise LAVILLAUGOUET nous informe qu'une colonne sera compliquée à reprendre en raison de la faible pente existante, et qu'une reprise plus importante du linéaire en aval (non prévu dans le marché de base) serait nécessaire pour améliorer l'évacuation de la colonne (Voir Photos page 13).

Conduites présentant un défaut de contrepenne et devant être repris sur toute la longueur

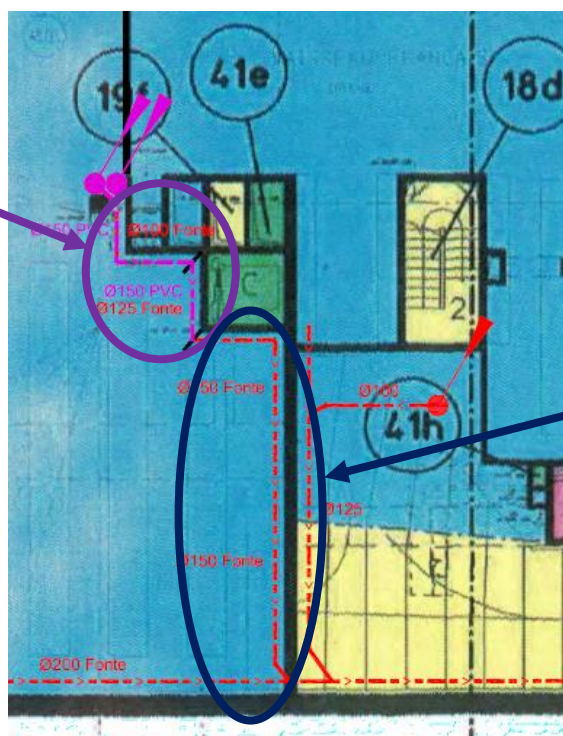
Reprises initiales

Plan de localisation des conduites présentant un défaut de contrepenne et devant être repris sur toute la longueur

Reprises nécessaires  
pour éviter le défaut de  
contrepenne

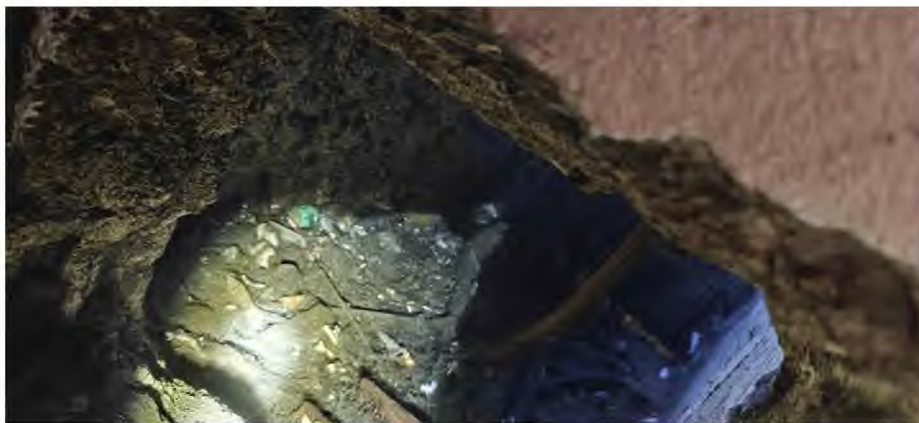
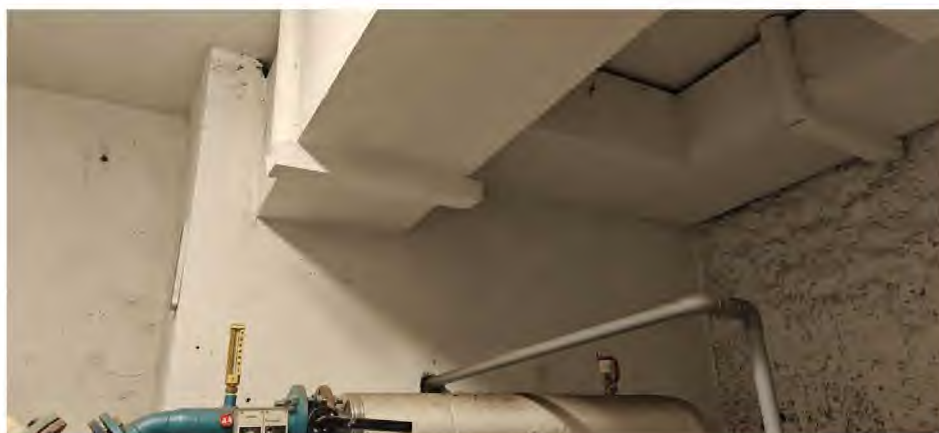
**Semaine 41 :** Lors de la réunion de chantier du 08/10/2024, B3E a accédé au CPCU pour diagnostiquer l'origine de la fuite. Il semble qu'elle vienne d'un coffrage où chemine de la ventilation qui est attenante à l'immeuble voisin. A date, B3E ne peut confirmer l'origine exacte de cette fuite et une ouverture de ce coffrage ne peut être exclue et est à prévoir ultérieurement afin d'obtenir plus d'informations et pour pouvoir effectuer un diagnostic complémentaire de cette zone. (Voir photos page 10)

Zone dans le CPCU de la fuite observée dans la réserve au sous-sol -2 le 08/10/2024

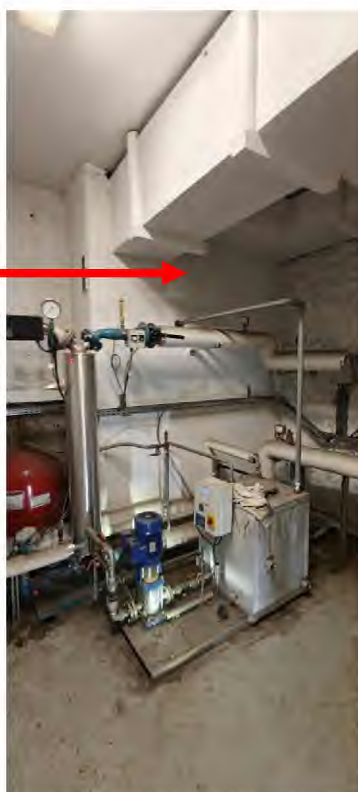
Coffrage

Zone dans le CPCU de la fuite observée dans la réserve au sous-sol -2 le 08/10/2024

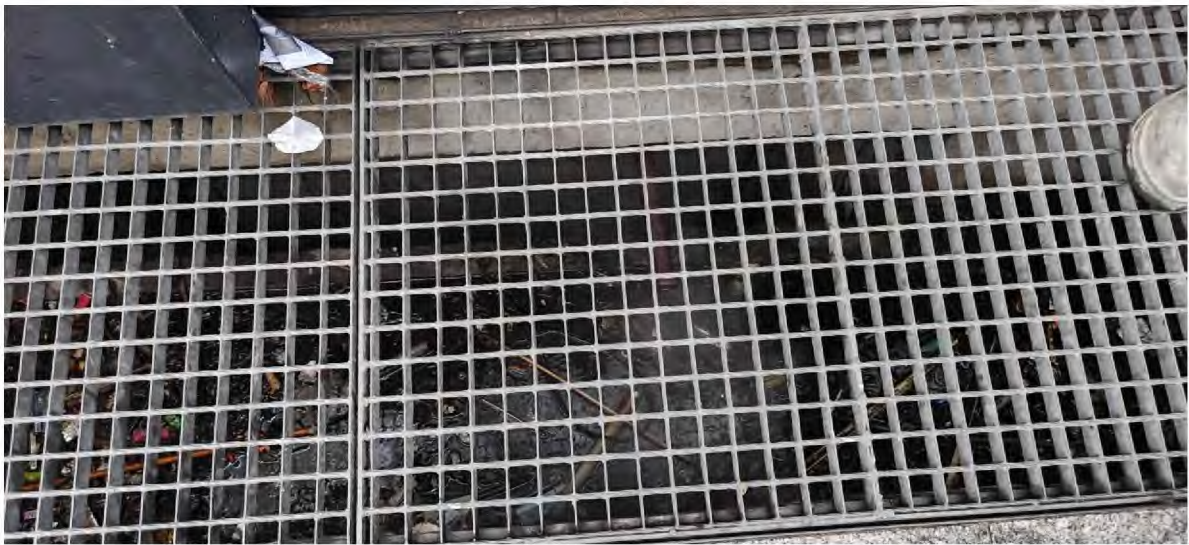
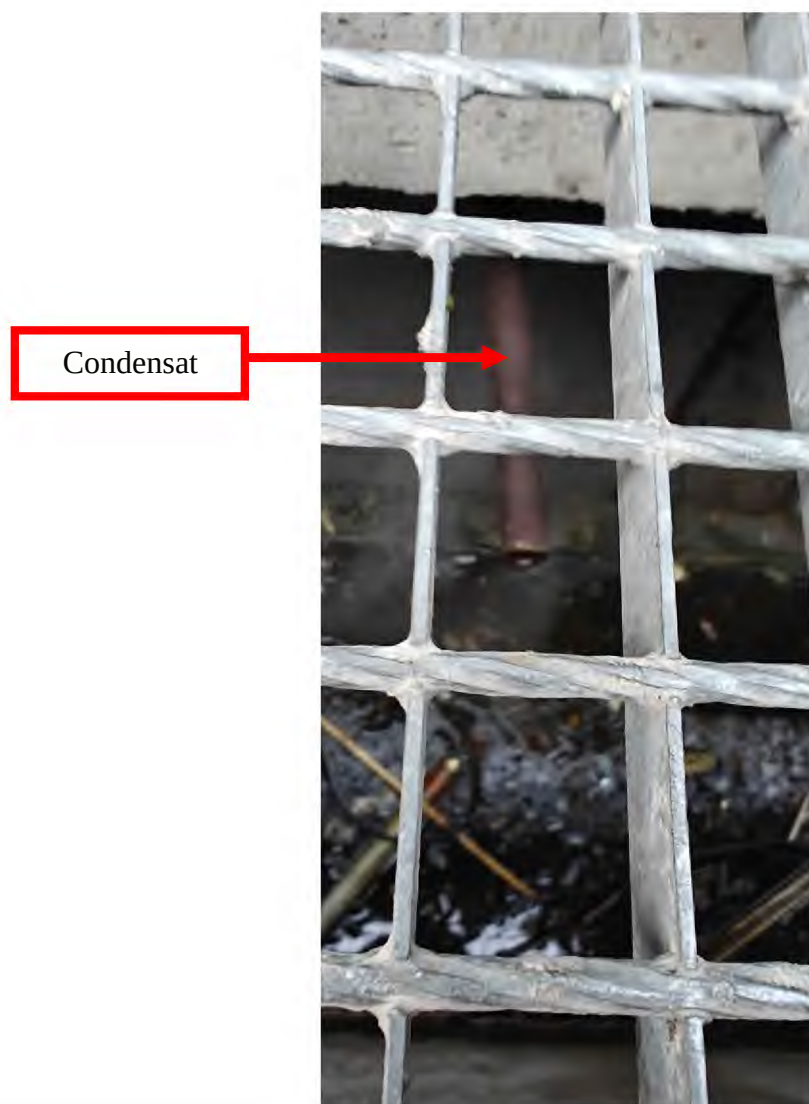
**Semaine 42 :** Lors de la réunion de chantier du 15/10/2024, B3E avec l'entreprise LAVILLAUGOUET a constaté l'origine potentielle de la fuite observée au sous-sol -2 mais ne peut exclure qu'il y ait d'autres causes. Il semble qu'elle vienne d'un coffrage où chemine de la ventilation qui est attenante à l'immeuble voisin. Au RDC dans la Rue de Tanger, on constate en effet l'existence d'un tuyau de condensat qui coule en permanence dans le puit de ventilation derrière le coffrage que l'on voit dans le CPCU. On ne peut exclure également que lors de forts épisodes pluvieux et vu tous les déchets observés cela aggrave la fuite du sous-sol -2. (Voir photos page 11)

Grille du puit de ventilation au RDC dans la Rue de Tanger responsable de la fuite observée dans la réserve au sous-sol -2

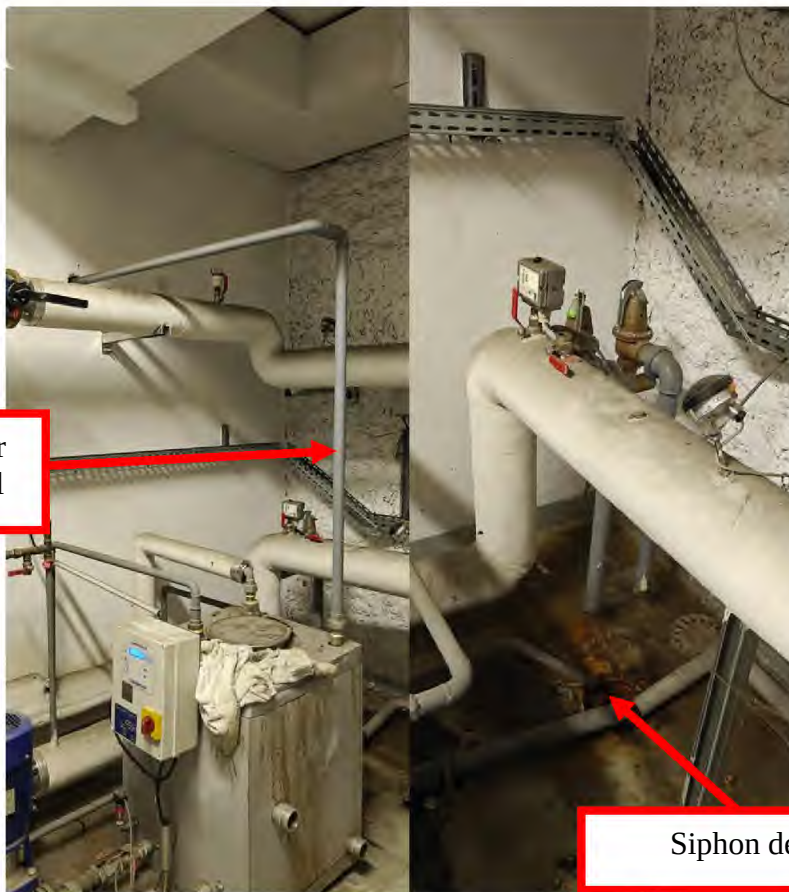
Siphon de sol

Condensat à reprendre dans le local CPCU et à diriger vers le siphon de sol

Condensat à ramener  
dans le siphon de sol

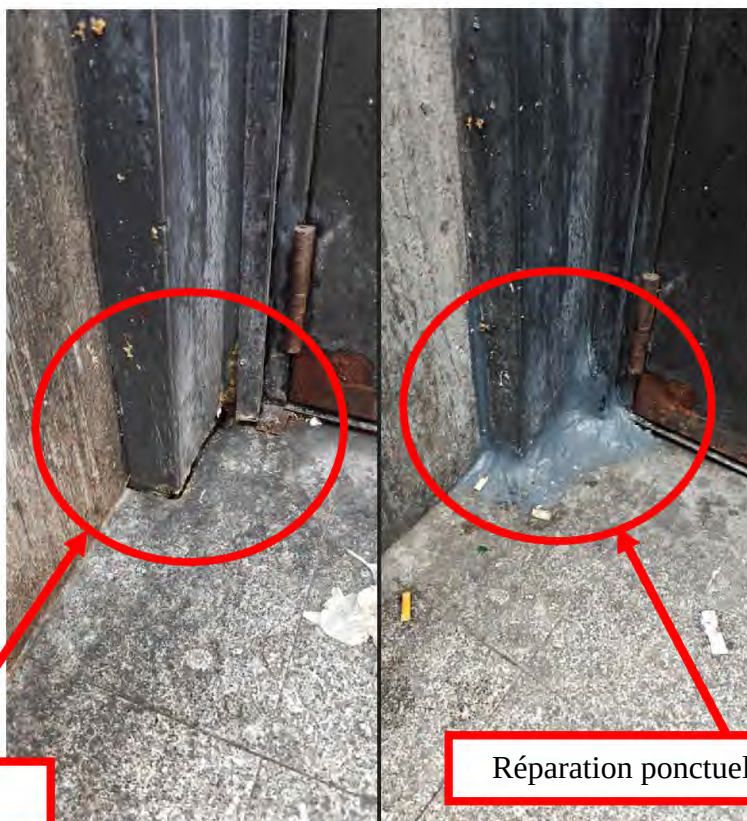
Cavité

Pilier fuyard avec une cavité au RDC dans la Rue de Tanger et avec la réparation ponctuelle effectuée

Réparation ponctuelle de la cavité

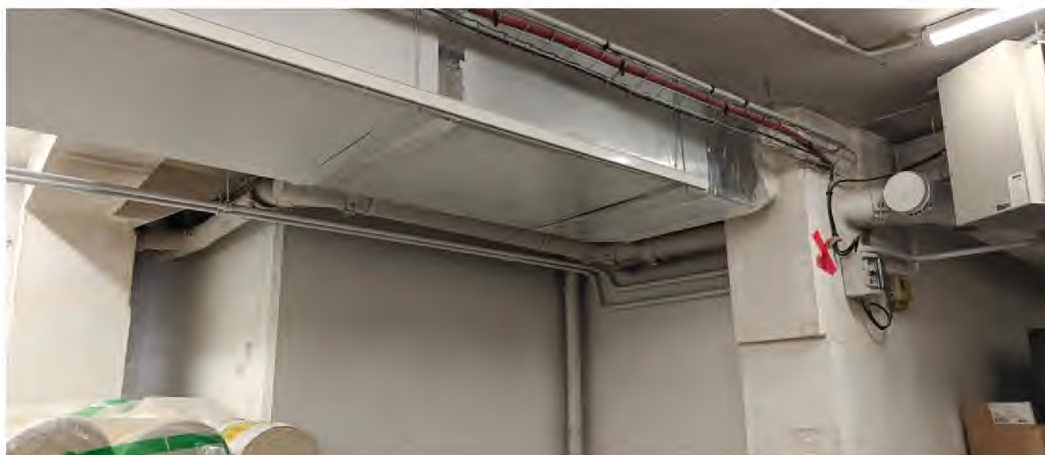
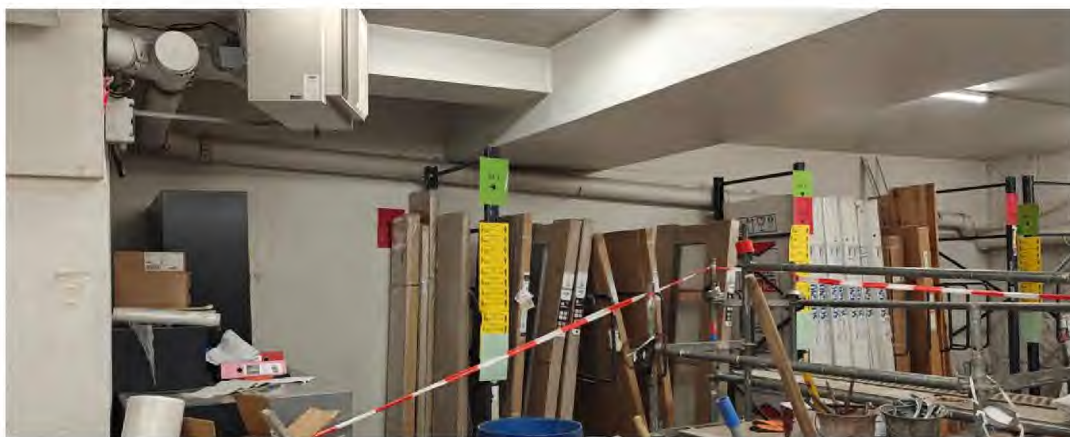
Conduites présentant un défaut de contrepenne et devant être repris sur toute la longueur

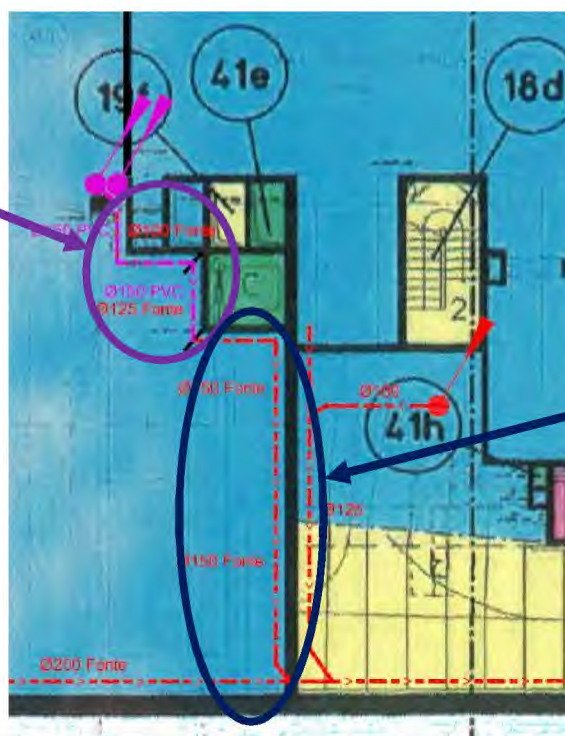
Reprises initiales

Plan de localisation des conduites présentant un défaut de contrepenne et devant être repris sur toute la longueur

Reprises nécessaires  
pour éviter le défaut de  
contrepenne
