## Travaux relatifs à la réhabilitation des réseaux d'assainissement

**Plateforme du Bâtiment**  
**220 Boulevard de la Villette**  
**75019 PARIS**

### Compte-Rendu de la réunion de chantier du 19 Décembre 2024 à 09h00

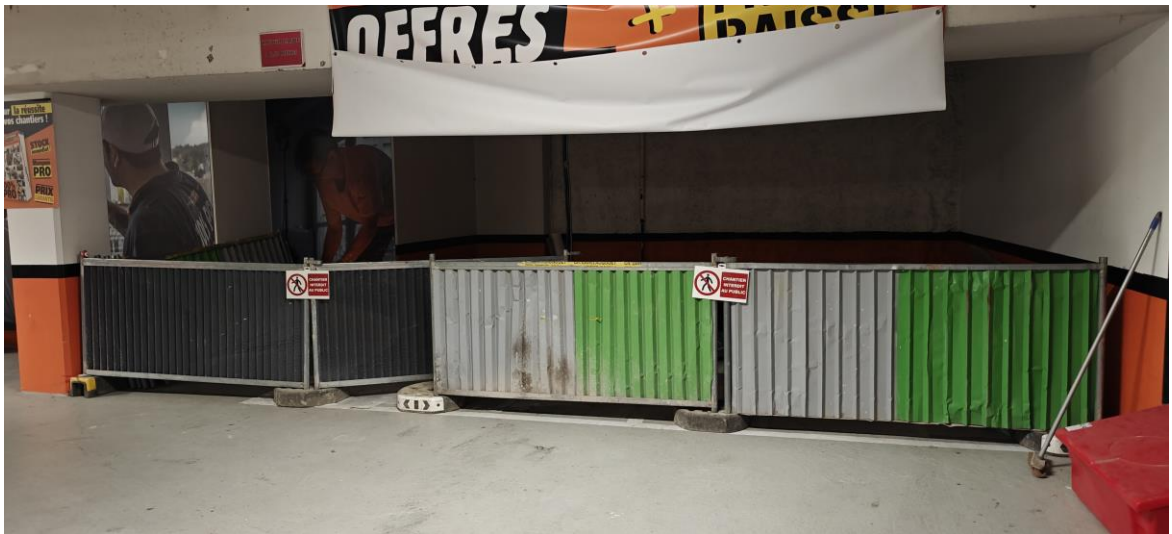
Balisage installé pour signaler l'espace de stockage des matériaux

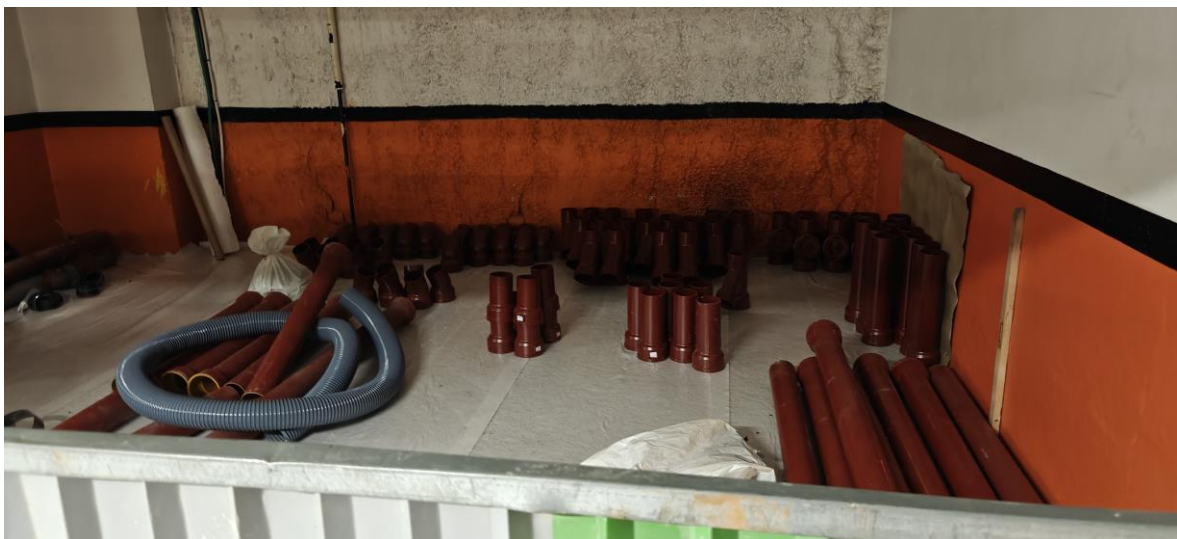
Balisage installé pour signaler l'espace de stockage des matériaux

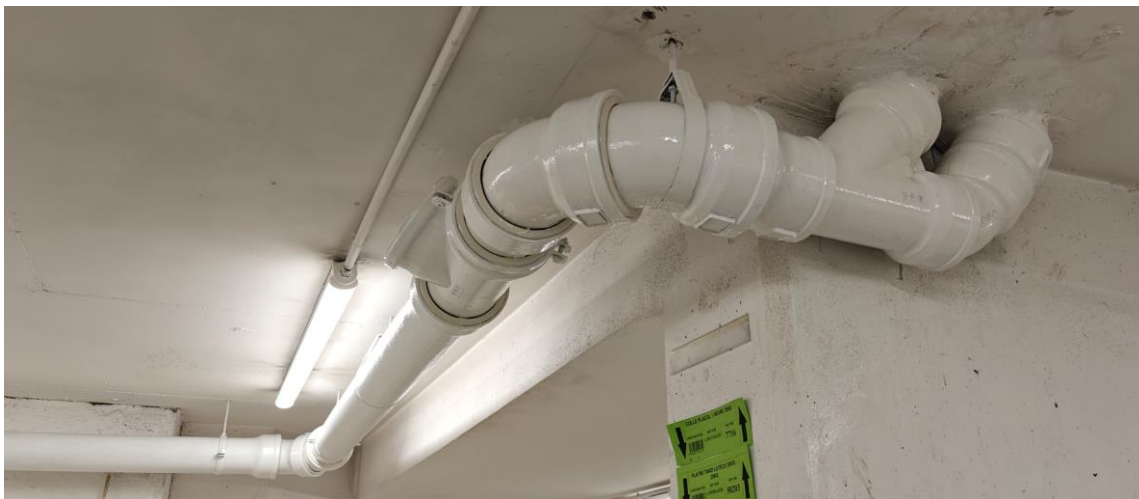
Photo des nouvelles canalisations posées avec finitions dans la réserve sous-sol -1 au 05/12/2024

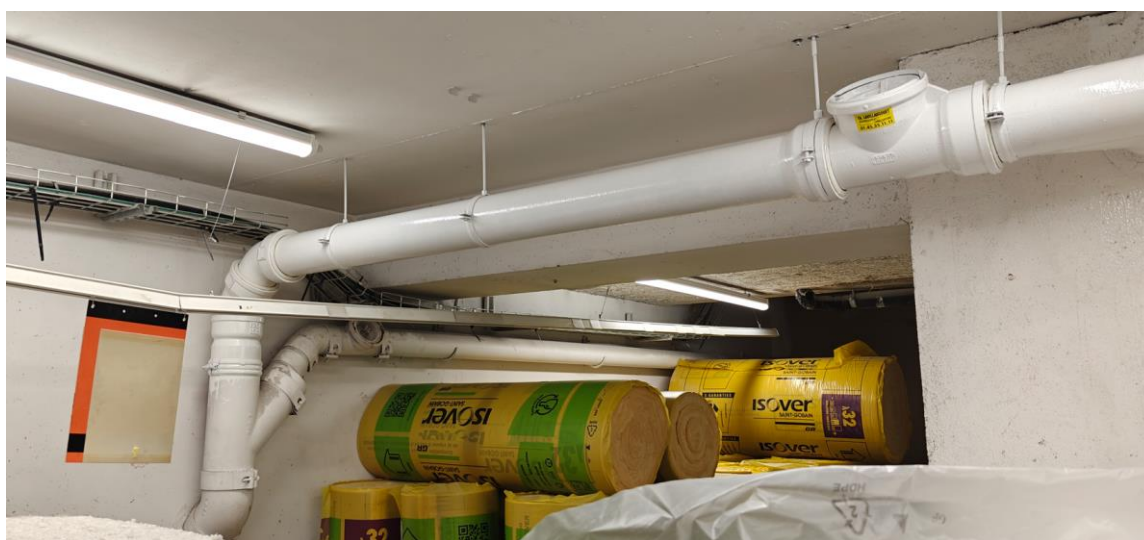
Photo des nouvelles canalisations posées avec finitions dans la réserve sous-sol -1 au 05/12/2024

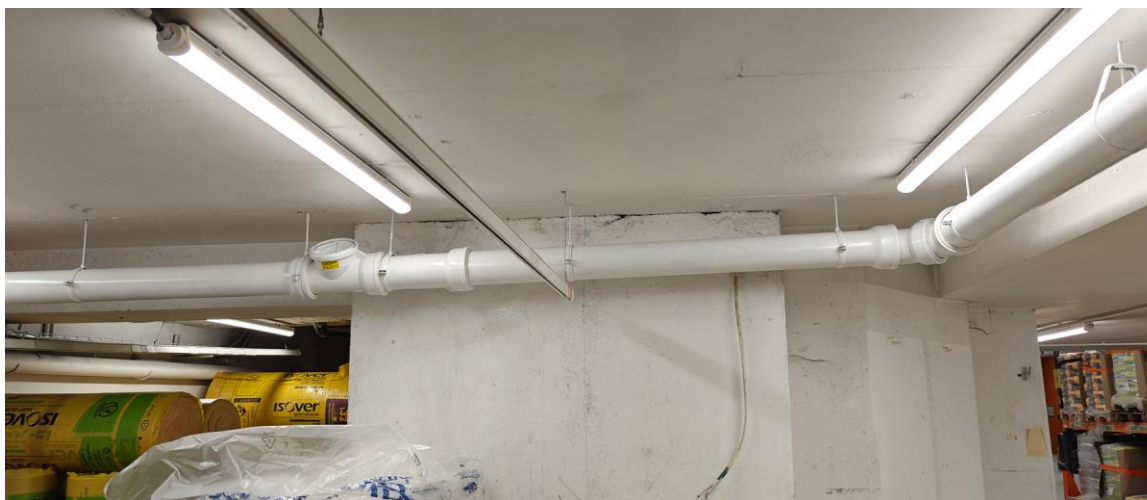
Photo des nouvelles canalisations posées avec finitions dans la réserve sous-sol -1 au 05/12/2024

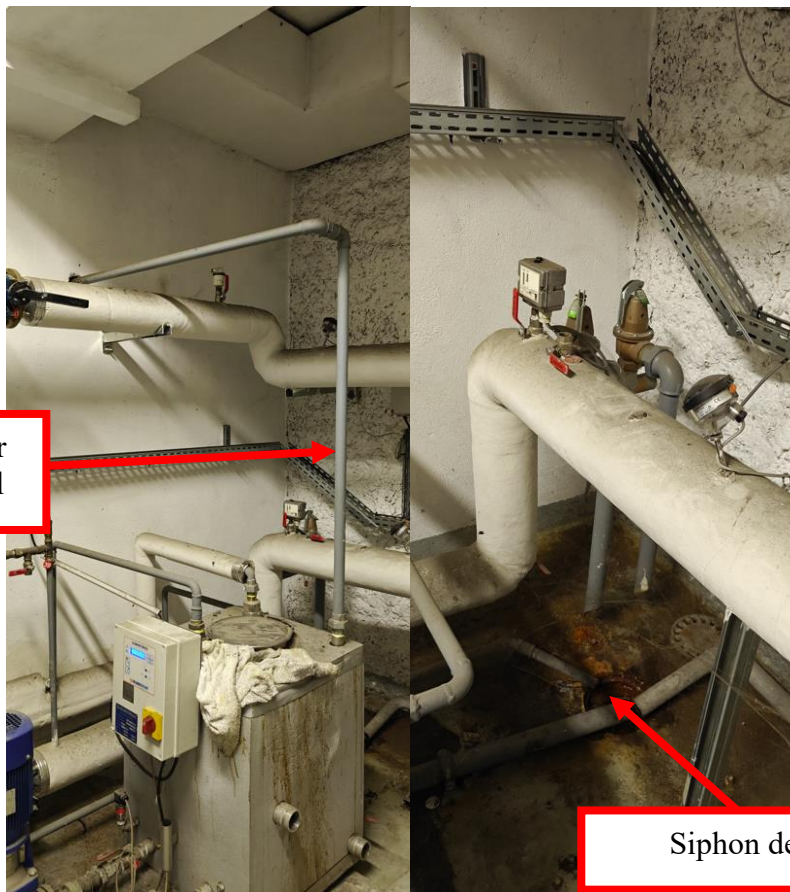
Condensat à reprendre dans le local CPCU et à diriger vers le siphon de sol

Condensat à ramener  
dans le siphon de sol

Siphon de sol

Semaine 46 : En attente du devis de l'entreprise LAVILLAUGOUET concernant la problématique du condensat et du coffrage extérieur provoquant la fuite au sous-sol -1. Concernant la fuite constatée au niveau du sous-sol -1, une réparation ponctuelle a été réalisée sur le coffrage extérieur Rue de Tanger mais elle ne règlera pas le problème de manière définitive. C'est à RIVP de prendre la décision de réaliser les travaux suite au devis de l'entreprise. Pour ce qui est du condensat, il faut le rediriger vers le siphon dans le local CPCU. (Voir photos page 10).

En ce qui concerne le Local CPCU, la solution pour raccorder le condensat dans le siphon doit être validée par LPDB et le propriétaire et en concertation avec l'entreprise gestionnaire du local

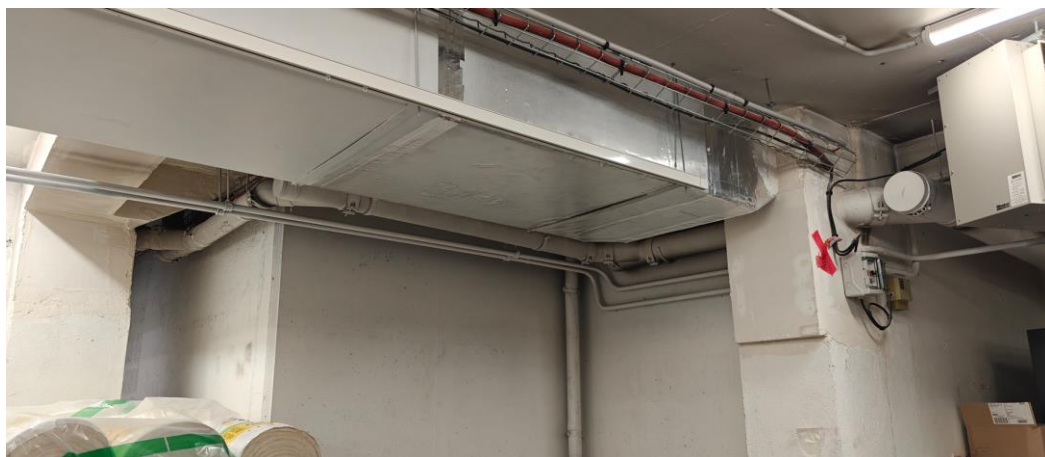
Conduites présentant un défaut de contrepente et devant être repris sur toute la longueur

Enfin, l'entreprise LAVILLAUGOUET nous informe qu'une colonne sera compliquée à reprendre en raison de la faible pente existante, et qu'une reprise plus importante du linéaire en aval (non prévu dans le marché de base) serait nécessaire pour améliorer l'évacuation de la colonne (Voir Photos page 11).  
A valider avec le MOA en cas de TS.

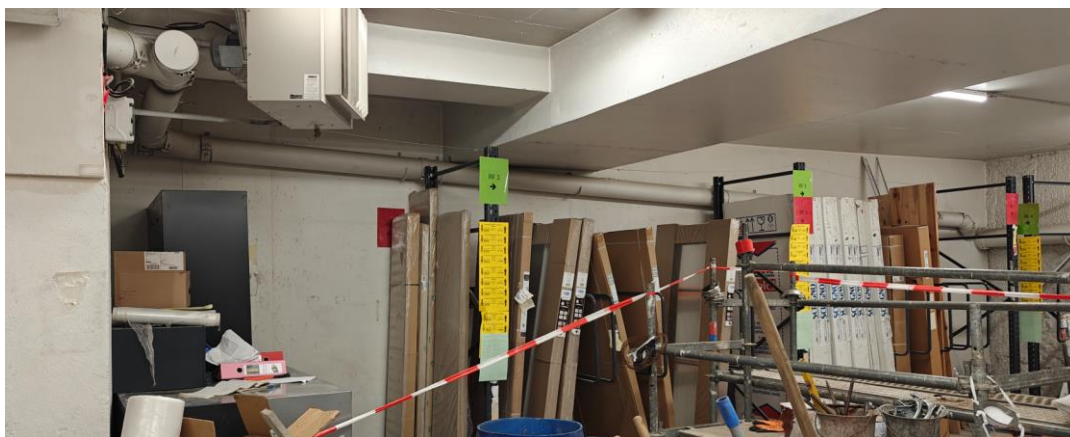
Conduites présentant un défaut de contrepente et devant être repris sur toute la longueur

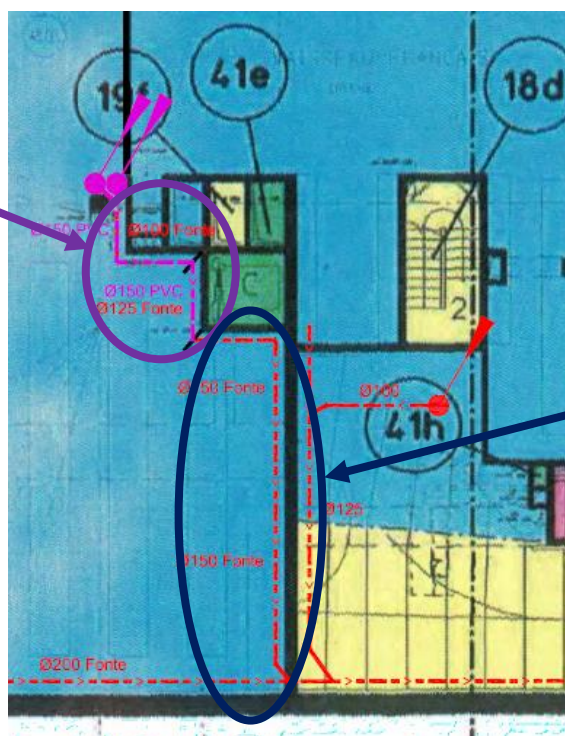
Plan de localisation des conduites présentant un défaut de contrepente et devant être repris sur toute la longueur

Reprises initiales

Reprises nécessaires  
pour éviter le défaut de  
contrepente

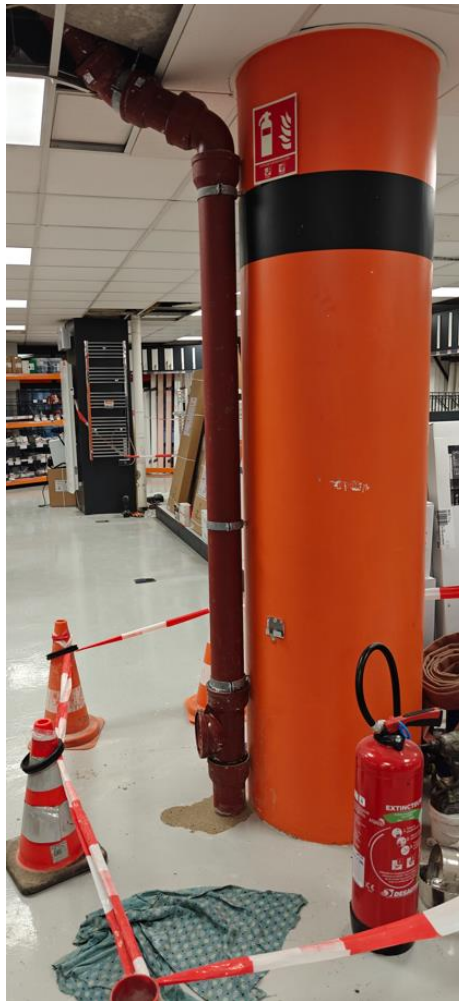
Photo des nouvelles canalisations posées au 1<sup>er</sup> Etage au 05/12/2024

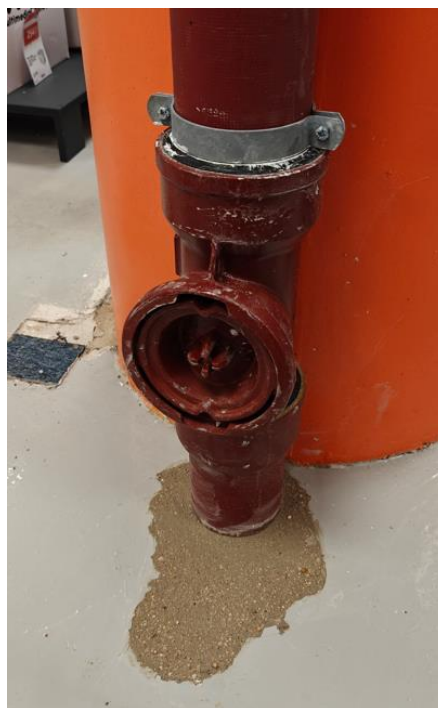
Photo des nouveaux Té de visite posés au 1<sup>er</sup> Etage au 05/12/2024

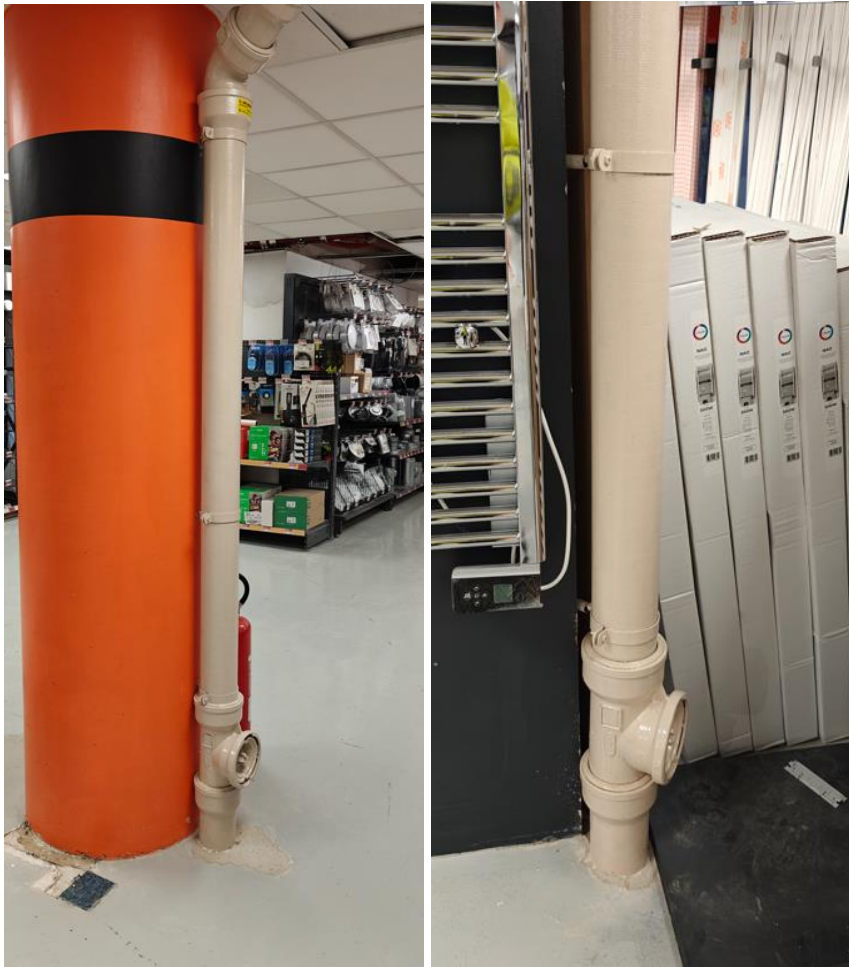
Photos des nouvelles canalisations posées avec finitions au 1<sup>er</sup> Etage au 19/12/2024

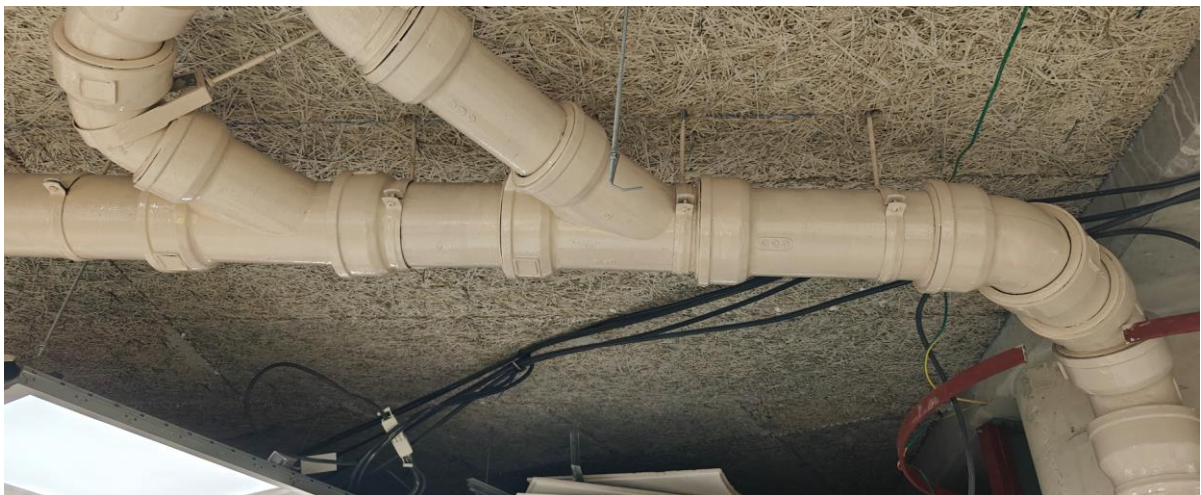
Photo des nouvelles canalisations posées avec finitions au 1<sup>er</sup> Etage au 19/12/2024

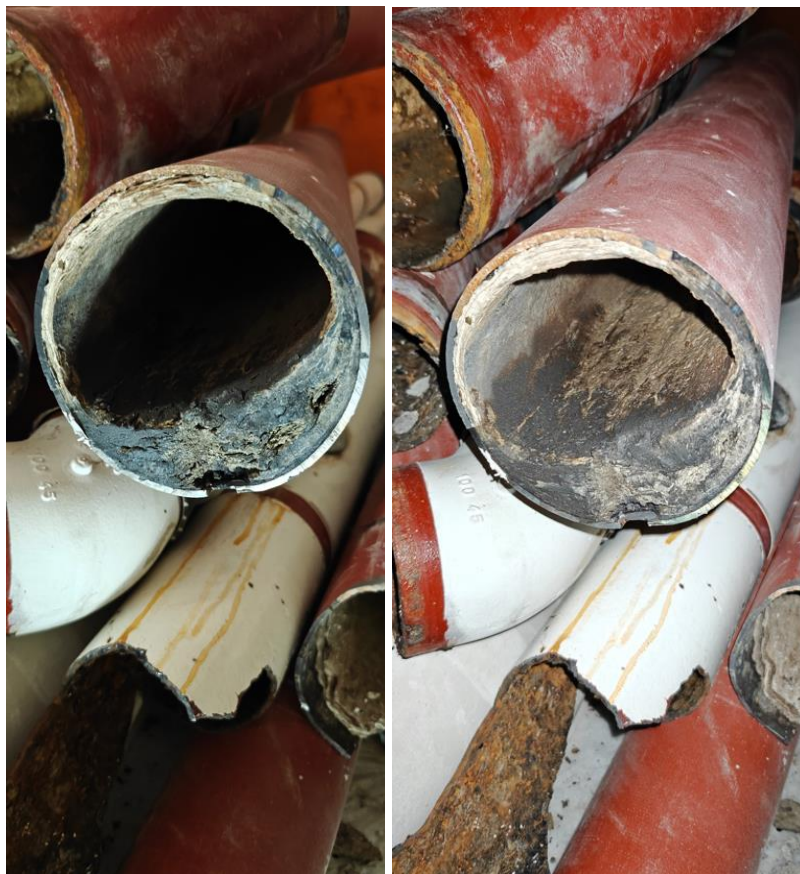
Photos des dépôts observés dans les anciennes canalisations le 19/12/2024

Lors de la dépose et de l'analyse des anciennes canalisations horizontales et verticales des dépôts très importants ont été relevés. Il sera très important de mettre en place un entretien régulier des nouvelles canalisations après les travaux (Voir photos page 14-15)

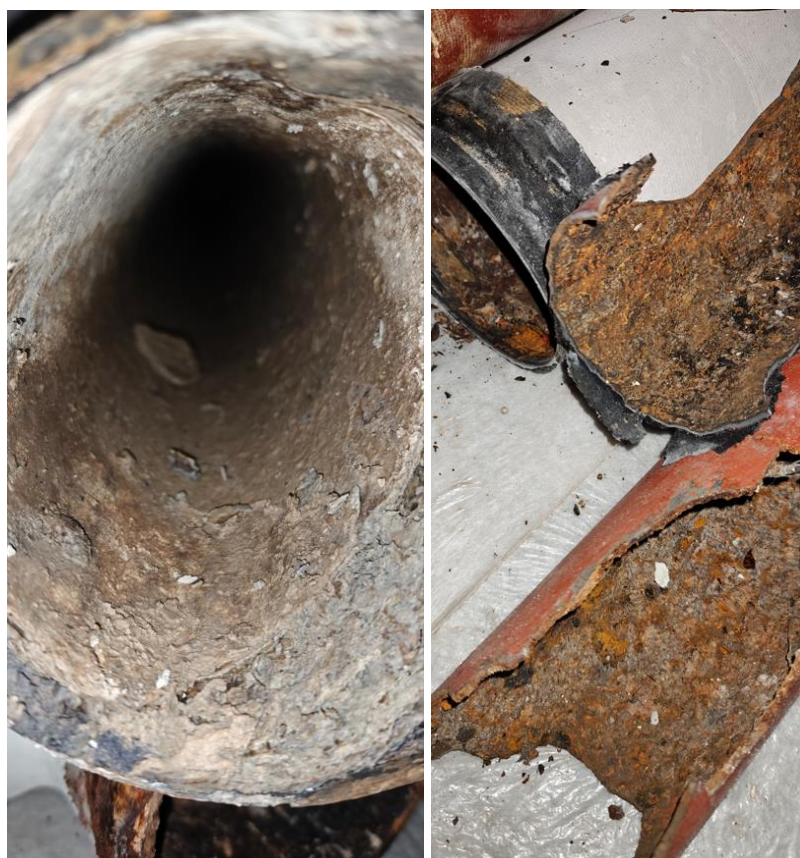
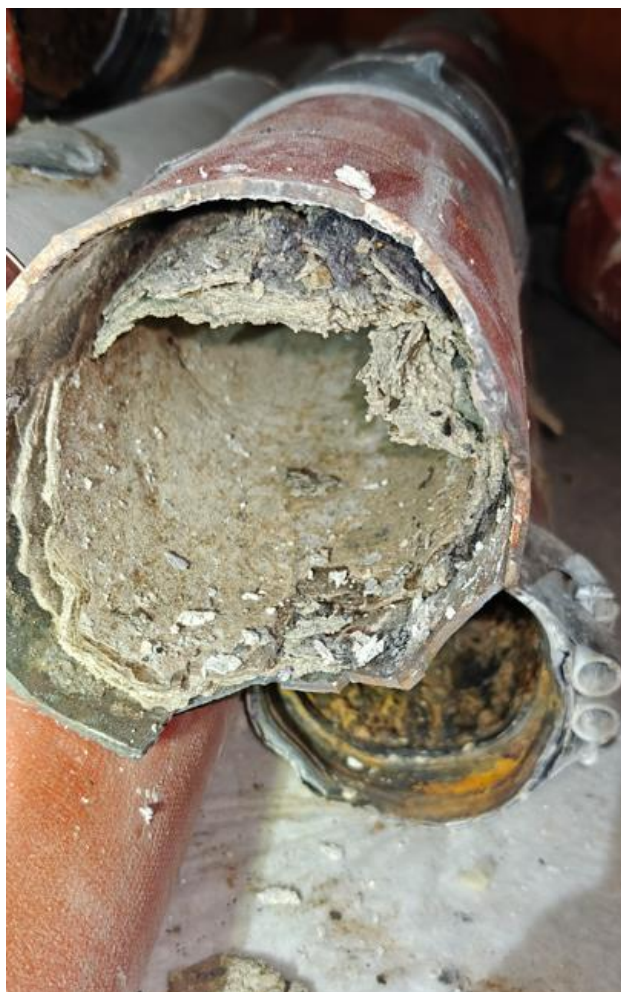
Photos des dépôts observés dans les anciennes canalisations le 19/12/2024
