Rapport souscription Dommages

SCI THOMAS

218/222 bld de la Villette – Angle des rues 6/8 rue de Tanger et 1/3 rue Rebuffat,
PARIS 75 75019

Date de visite:14/03/2016

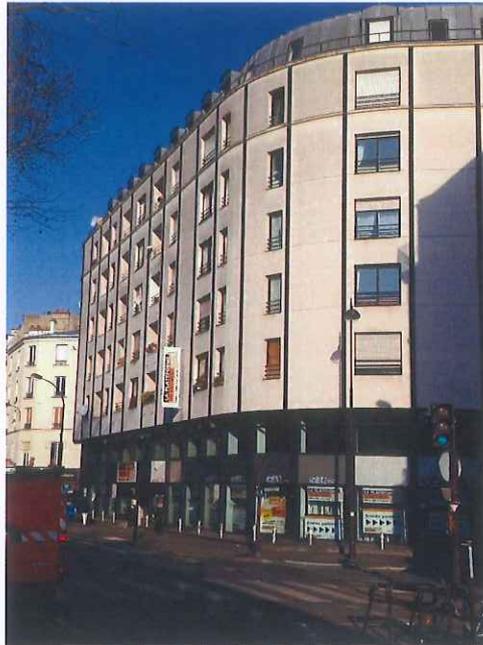
Façade du bâtiment

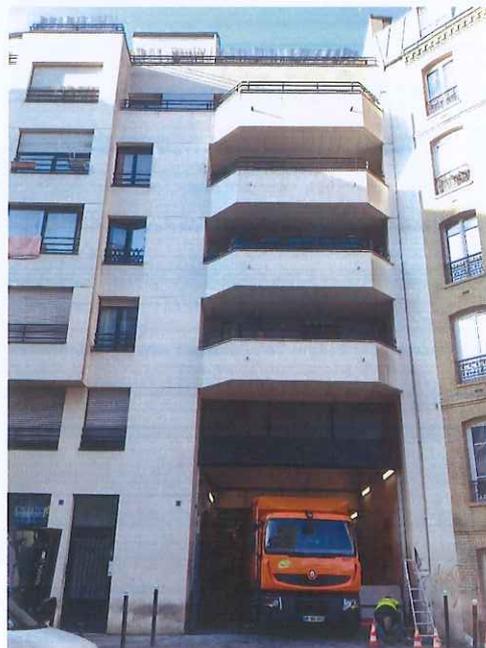
Quai de chargement/déchargement

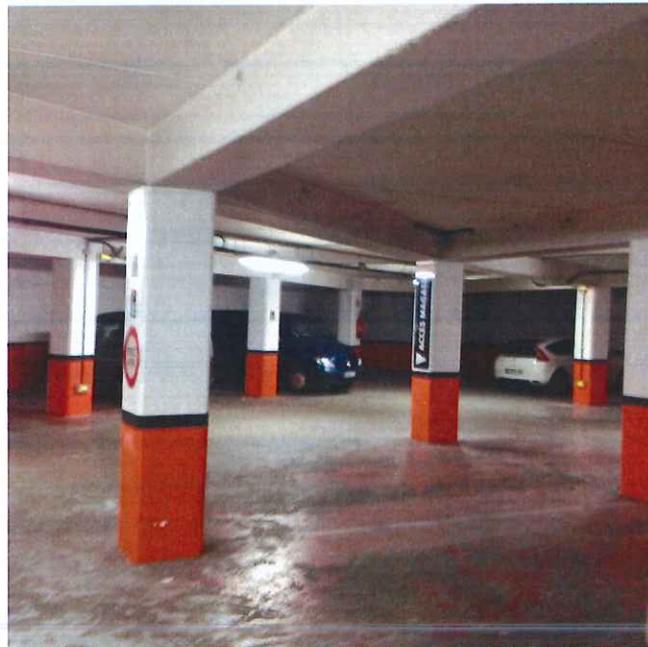
Niveau de parking (locataire : plateforme du bâtiment)

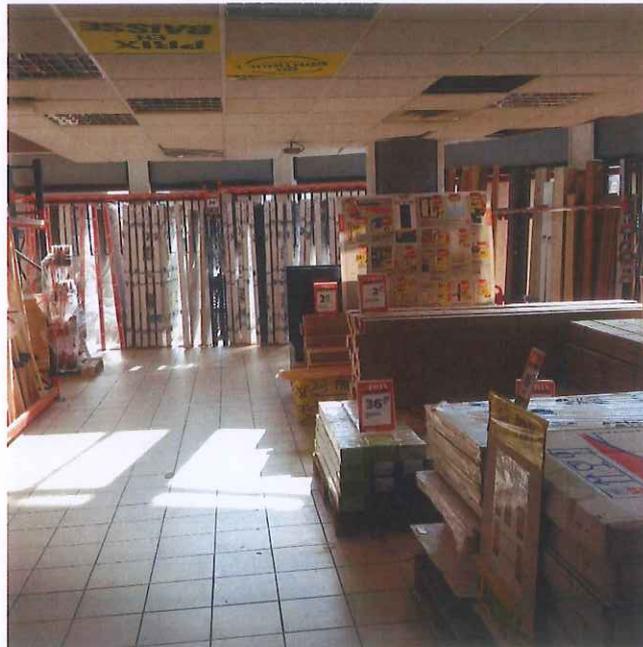
Plateforme du bâtiment (1)

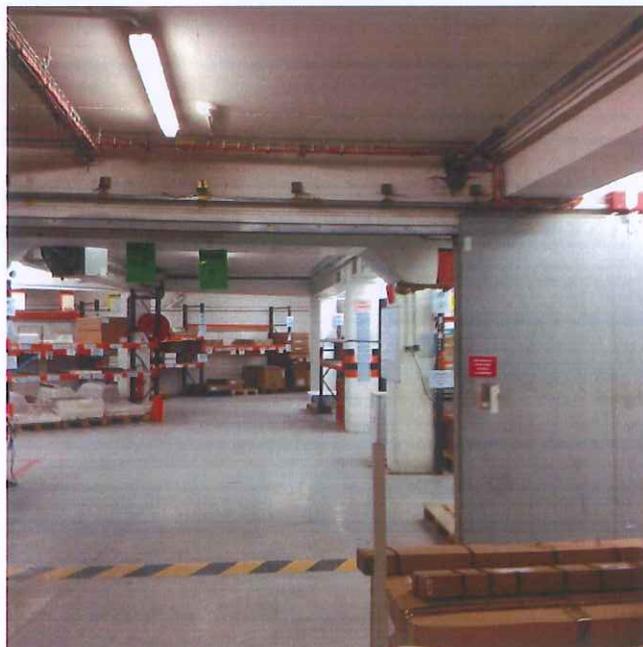
Compartiments à l'épreuve du feu	<p>Le parking souterrain est communicant à la plateforme du bâtiment par un escalier encagé et compartimenté donnant au RDC de la surface de vente. Un ascenseur dessert les niveaux -1 et -2 depuis la surface de vente.</p> <p>Le monte-charge est compartimenté par des portes coupe-feu.</p> <p>La surface de vente et le local de stockage de marchandises disposent de portes coupe-feu coulissantes.</p> <p>Les locaux techniques disposent de portes coupe-feu. La porte coupe-feu du local archives était calée, cette dernière a immédiatement été refermée par un membre du personnel.</p> <p>Le niveau de parking de la plateforme du bâtiment dispose d'un sas coupe-feu asservi à la détection automatique du parking.</p>
Expositions externes (Risques de voisinage)	Pas d'aggravation particulière quant au voisinage.

Plateforme du bâtiment (2) et compartimentage

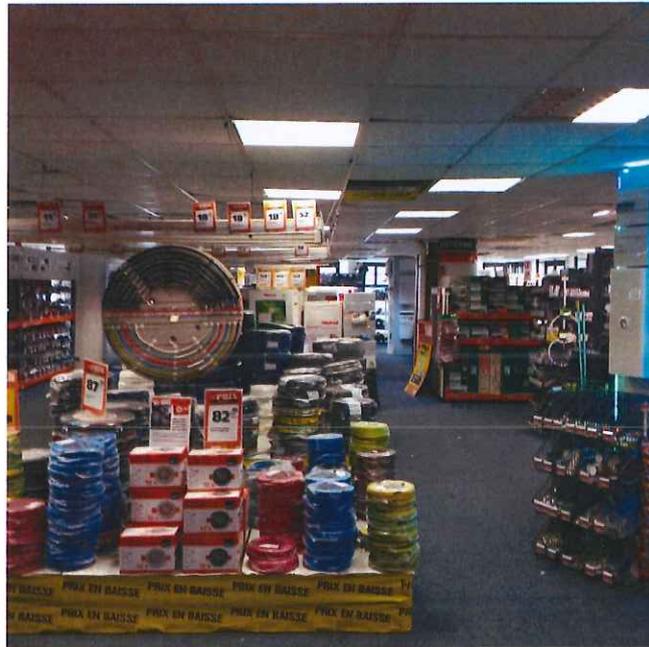
Plateforme du bâtiment (3)

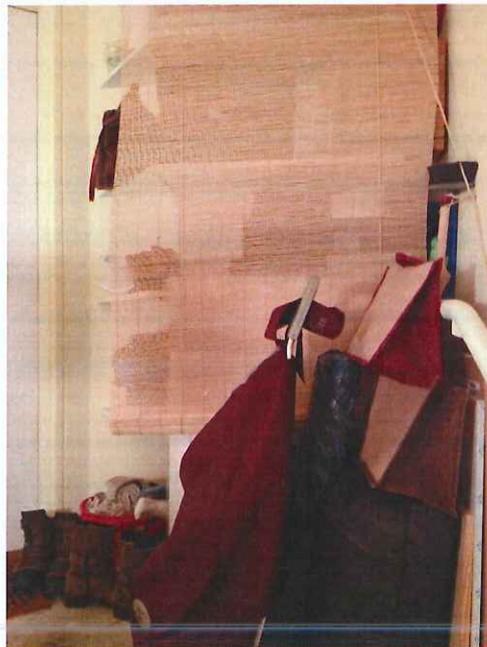
Stockage sur le palier de l'appartement

Stockage au 13 rue de Kabylie			
Rec. #	Priorité	Coût	
	Moyen		
Stockage au 13 rue de Kabylie Nous vous recommandons de demander à votre locataire (Mr Bruet) d'évacuer l'ensemble des cartons/potentiel calorifique présent dans la circulation et sur le palier de l'appartement.			
Réponse:

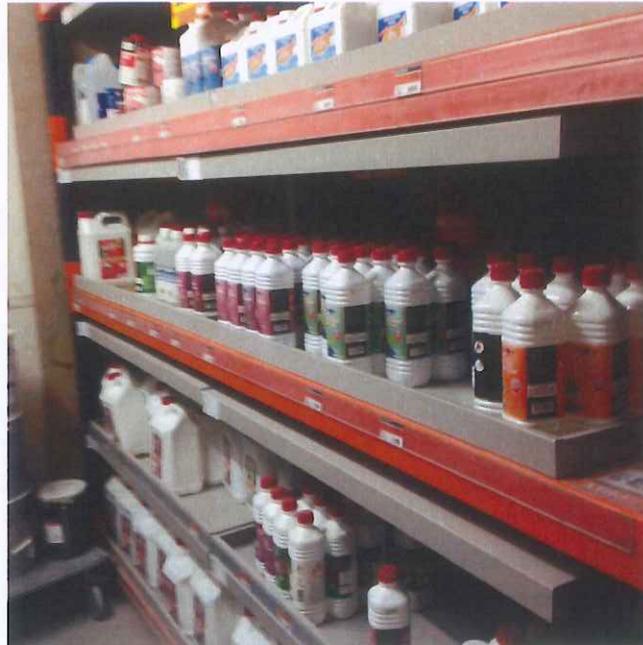
Produits inflammables sur rétention

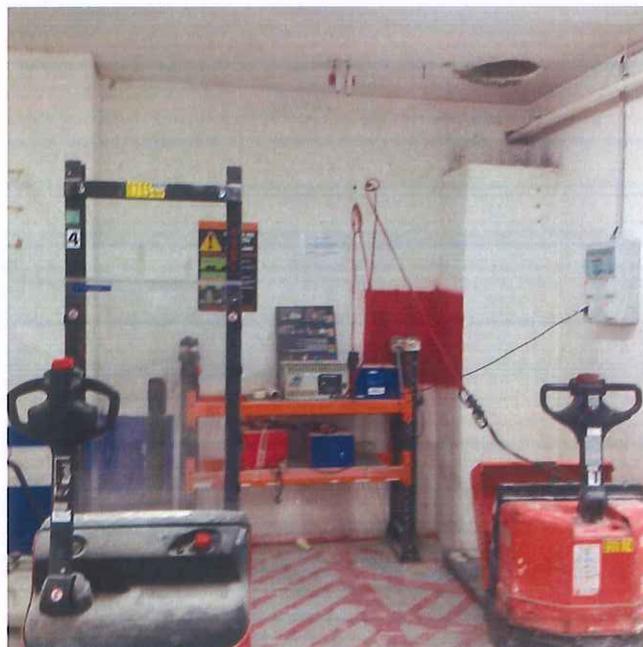
Chargeurs de batteries

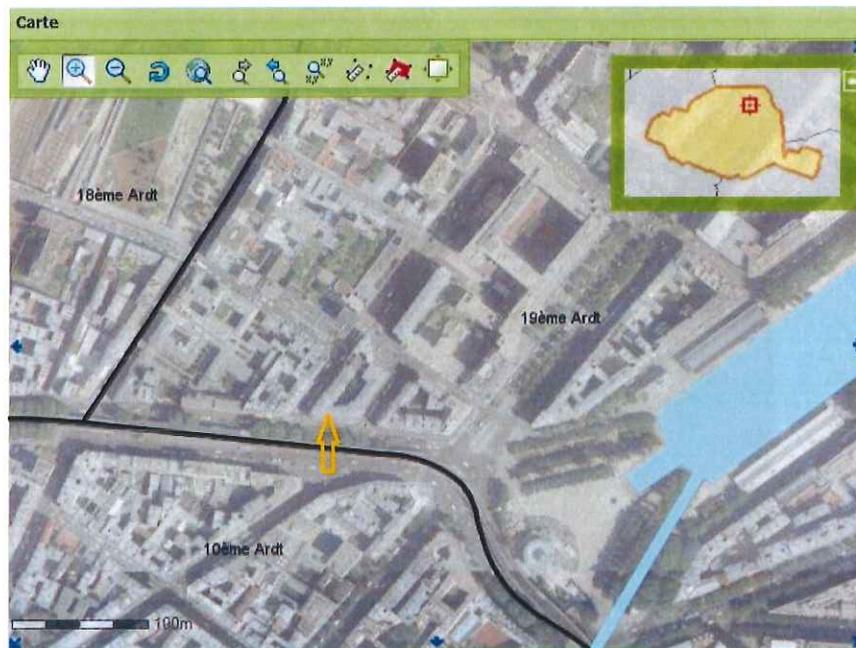
Hors zone inondable selon le PPRI de Paris
