**Paris (75)**  
**Diagnostic des réseaux d'assainissement d'un  
immeuble R+6**

**RIVP / SEQENS / SCI Michel THOMAS**  
220, Boulevard de la Villette  
75019 PARIS

**DIAGNOSTIC TECHNIQUE**

**MARS 2023**

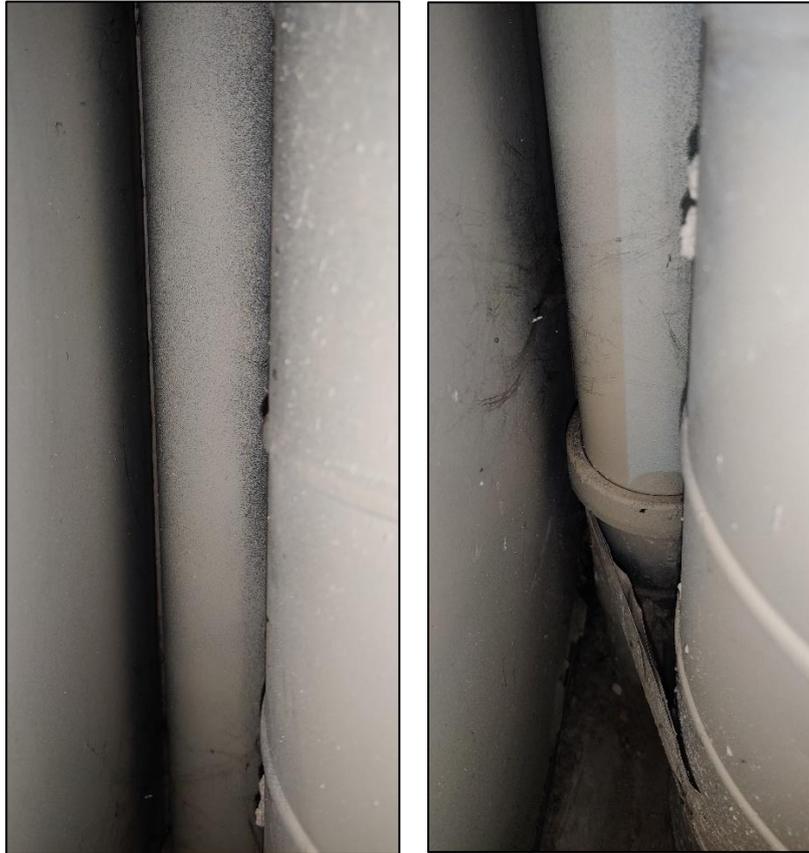
En ce qui concerne les appartements, B3E a constaté un bon état des colonnes dans les logements. Celles-ci sont cachés dans des coffrages mais l'ouverture des trappes de visites a permis de constater leur bon état général et qu'elles sont en PVC. Cependant, des problèmes d'humidité ont été rapportés par différents occupants. Ils ne sont pas liés à la problématique du diagnostic par rapport au fuites mais doivent être pris en compte et un diagnostic complémentaire structure et thermique est recommandé par la suite.

Exemples de colonnes en bon état dans les coffrages des différents appartements du R+2 au R+7

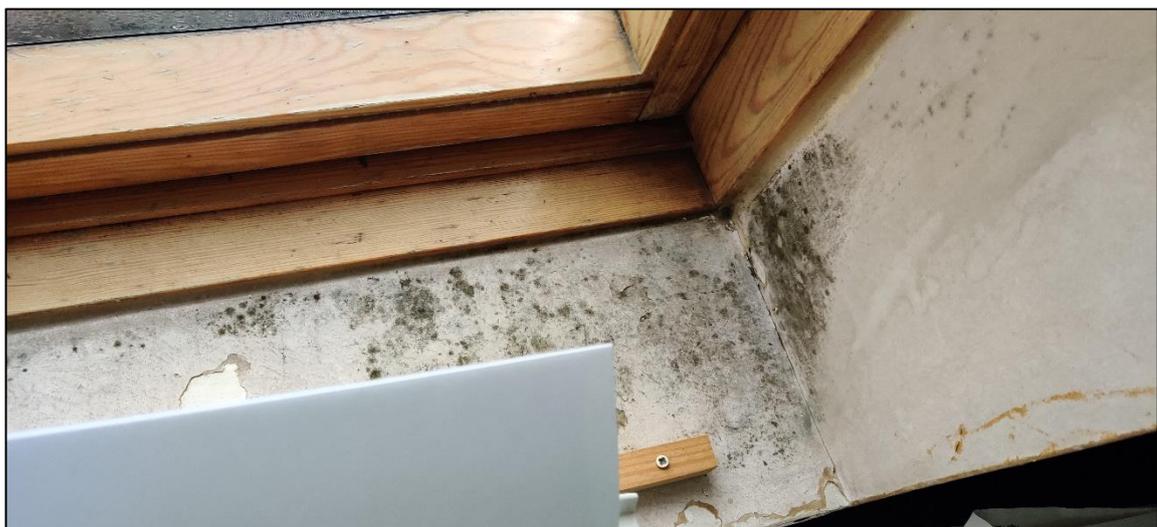
Exemples de problèmes d'humidité observés dans les différents appartements du R+2 au R+7

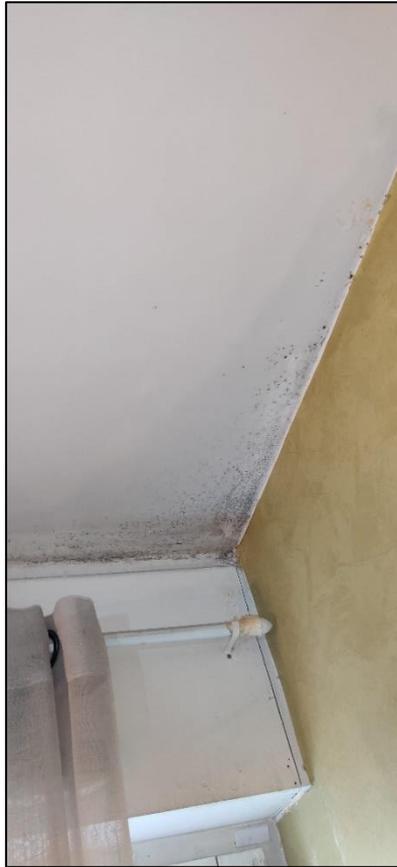
Exemples de problèmes d'humidité observés dans les différents appartements du R+2 au R+7

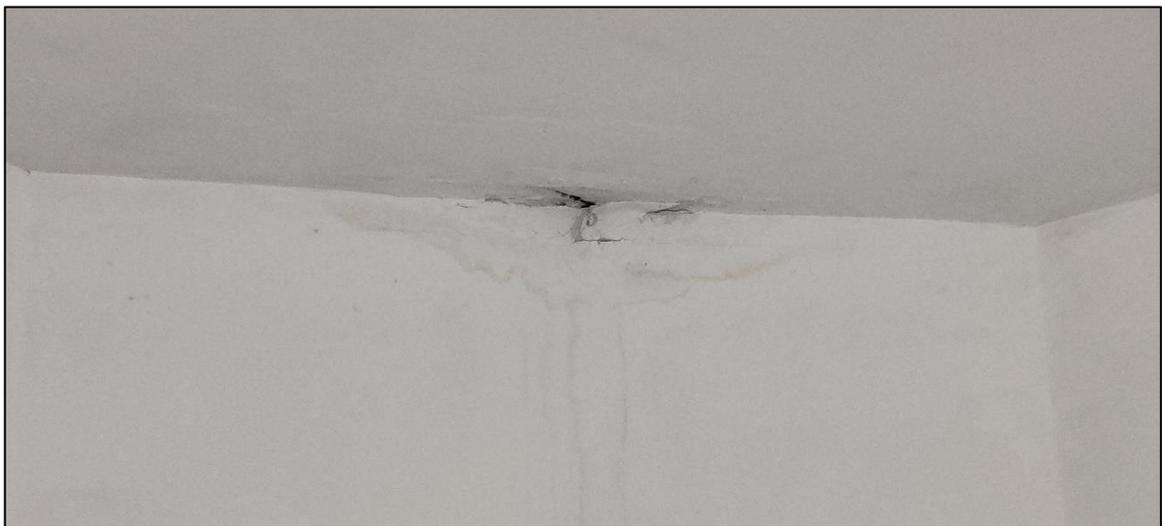
Exemples de problèmes d'humidité observés dans les différents appartements du R+2 au R+7

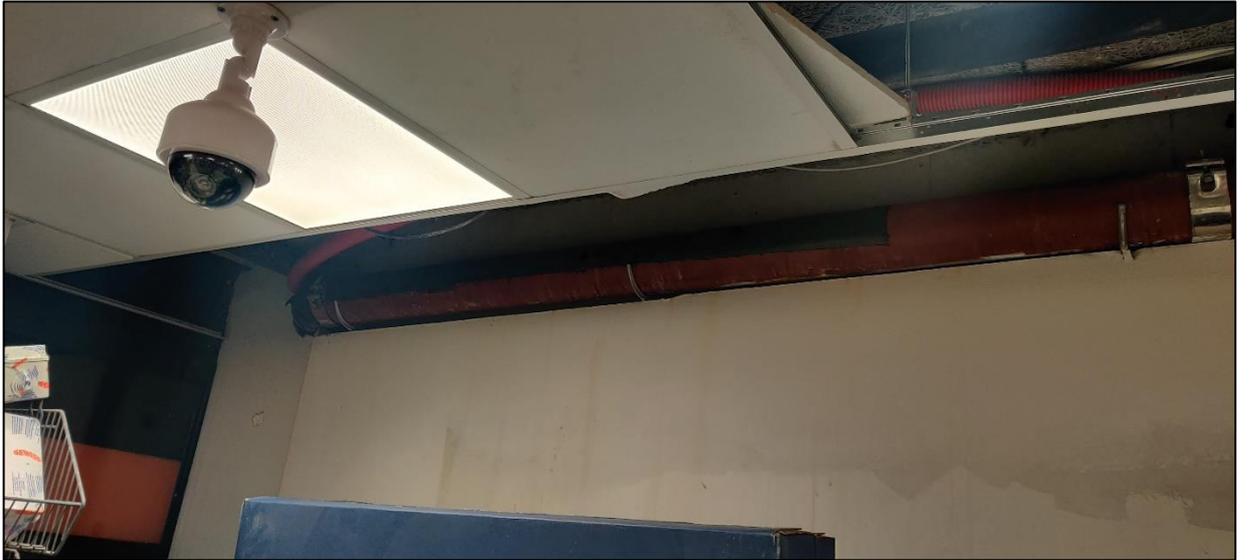
*Photo de la casse provisoirement réparée qui correspond à la zone jaune*

Comme on peut le constater sur les photos les casses sont très importantes et ont occasionné des problèmes très importants dans le magasin. Des remplacements complets des tronçons sont à prévoir et de manières très urgentes.

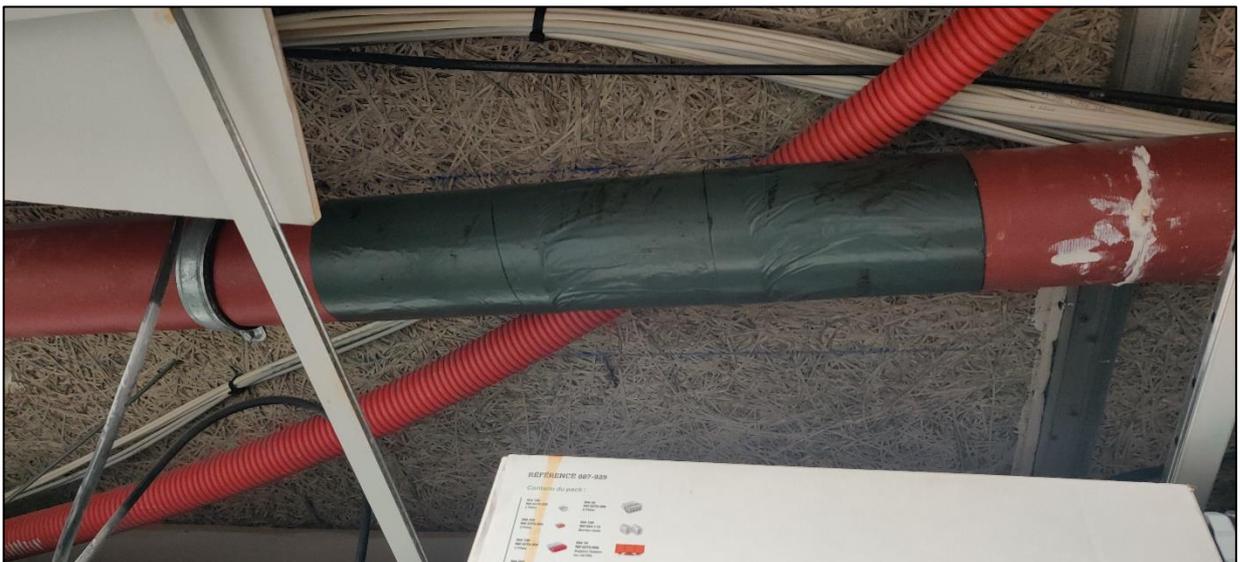
*Photo de la casse provisoirement réparée qui correspond à la zone orange*

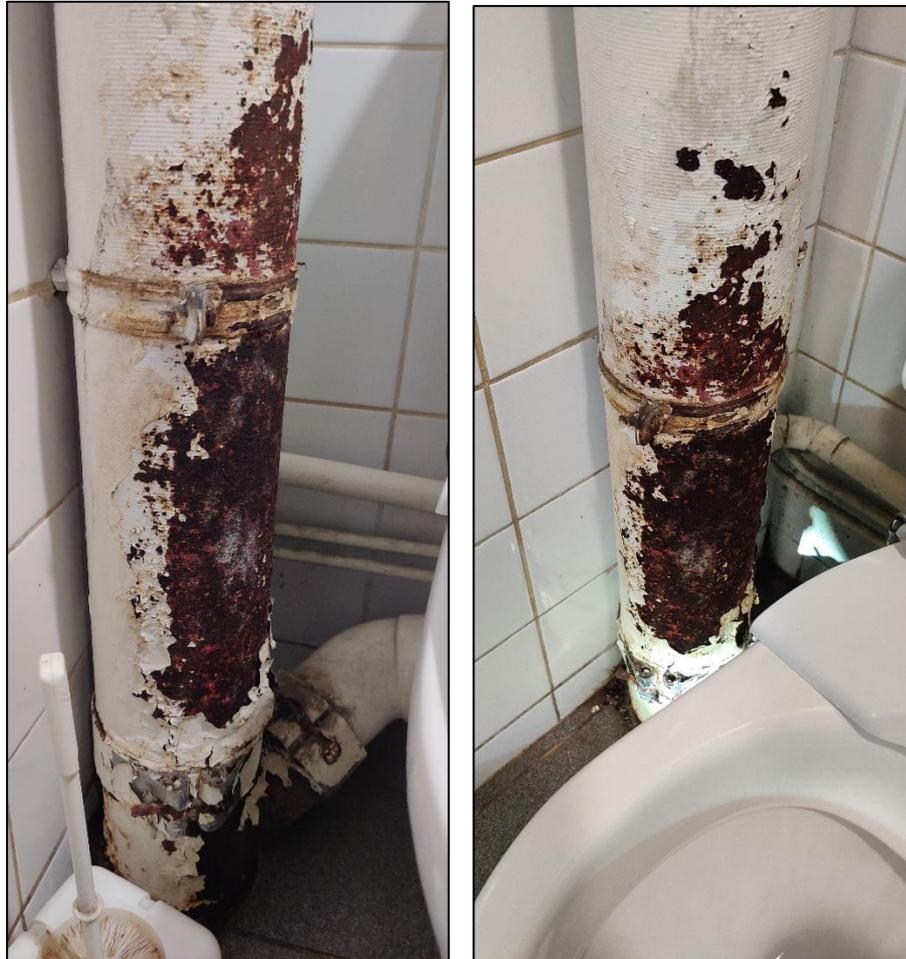
En effet on constate que la colonne d'évacuation des toilettes est en très mauvaise état et risque de rompre à plus ou moins court terme.

*Photo de la colonne des toilettes en mauvais état*

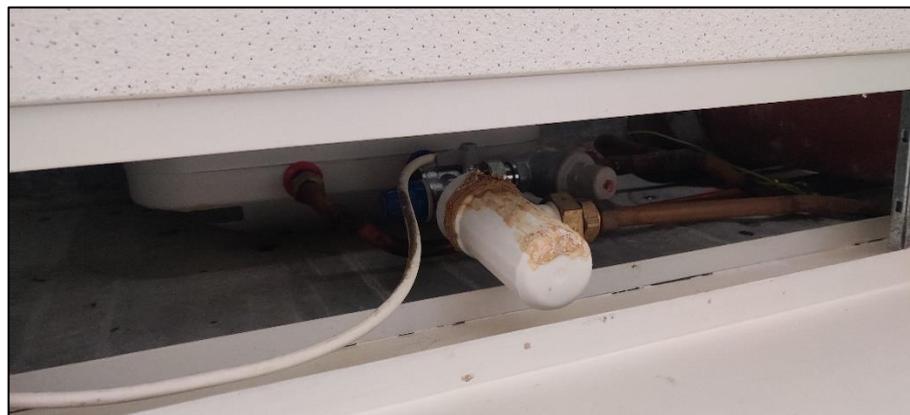
De plus, l'évacuation du ballon d'eau chaude présente des traces de calcaires et d'usures.

*Photo de l'évacuation du ballon d'eau chaude des toilettes en mauvais état*

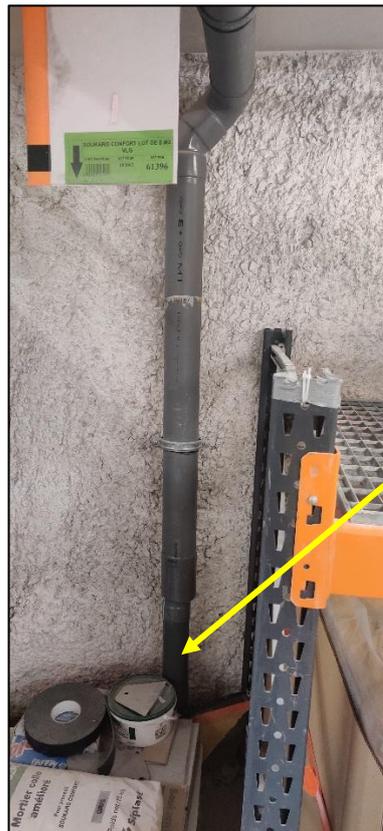
Photo de la réduction de diamètre zone jaune

Réduction de diamètre  
de 100 vers 80

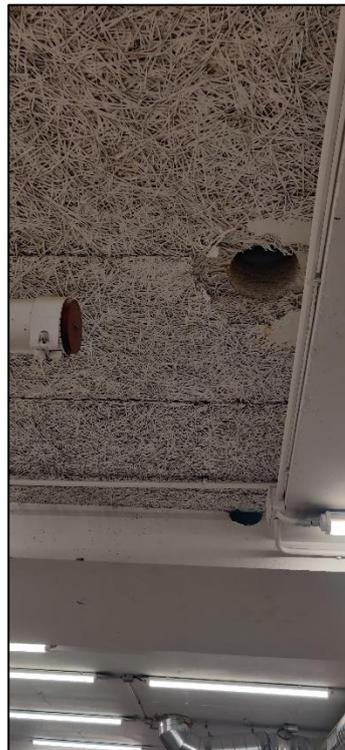
Photo de la colonne supprimée

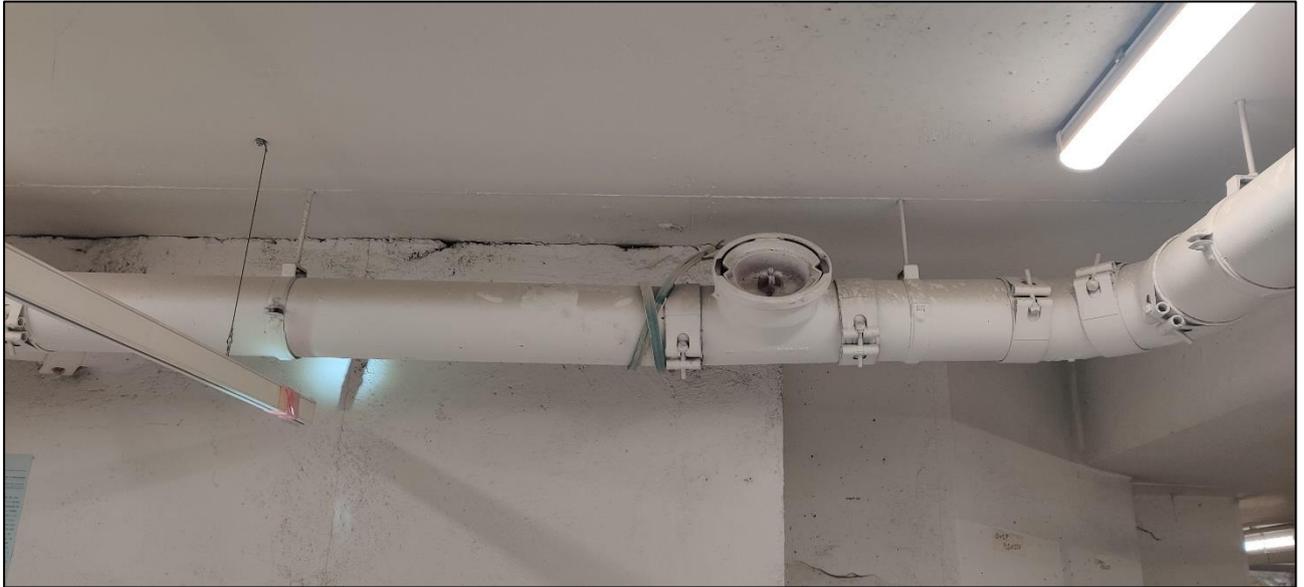
*Photos du défaut de contre-pente zone orange*

On constate en effet une pente non respectée qui peut gêner l'écoulement des eaux et générer bouchons et casses à terme.

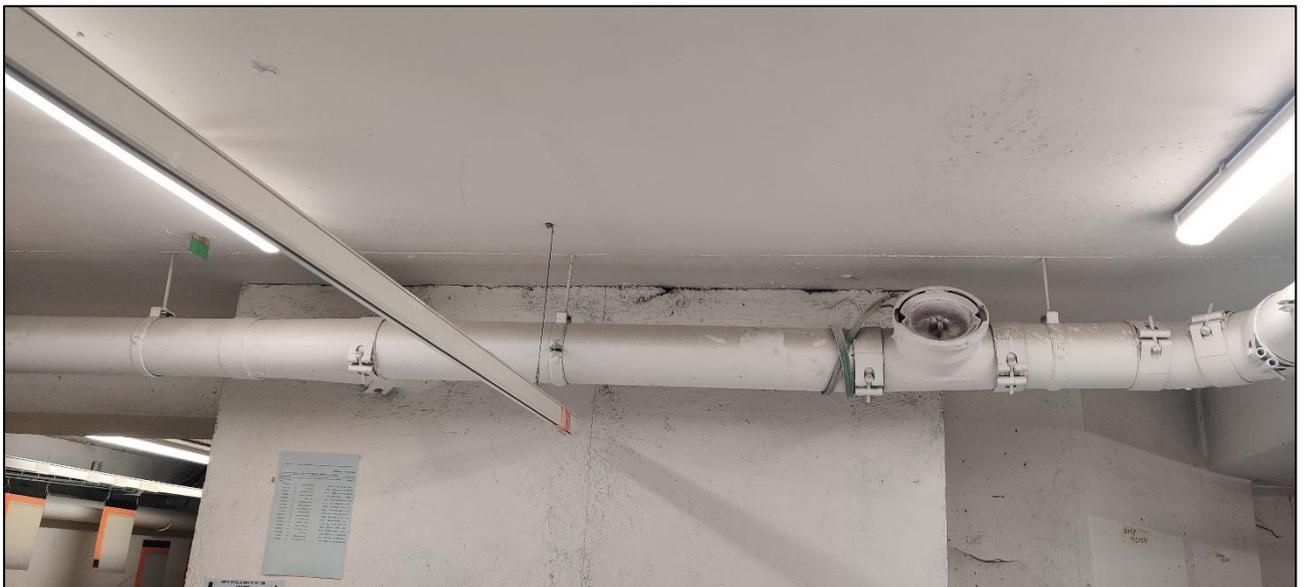
*Photos du défaut de contre-pente zone orange*

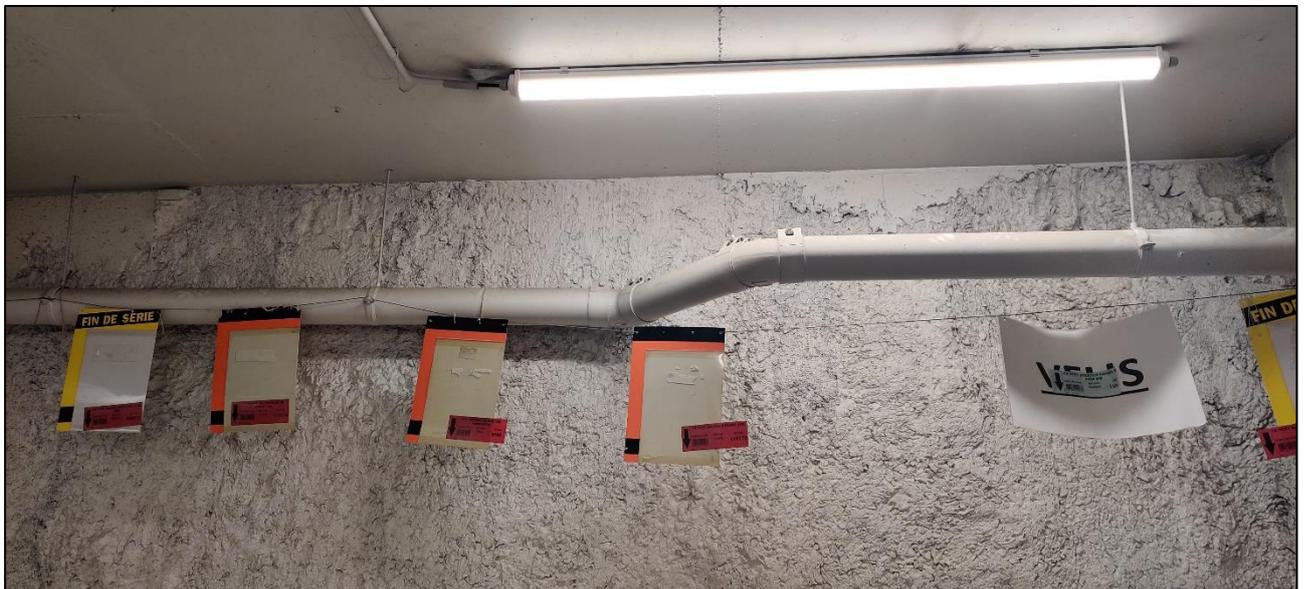
Photos du défaut de contre-pente

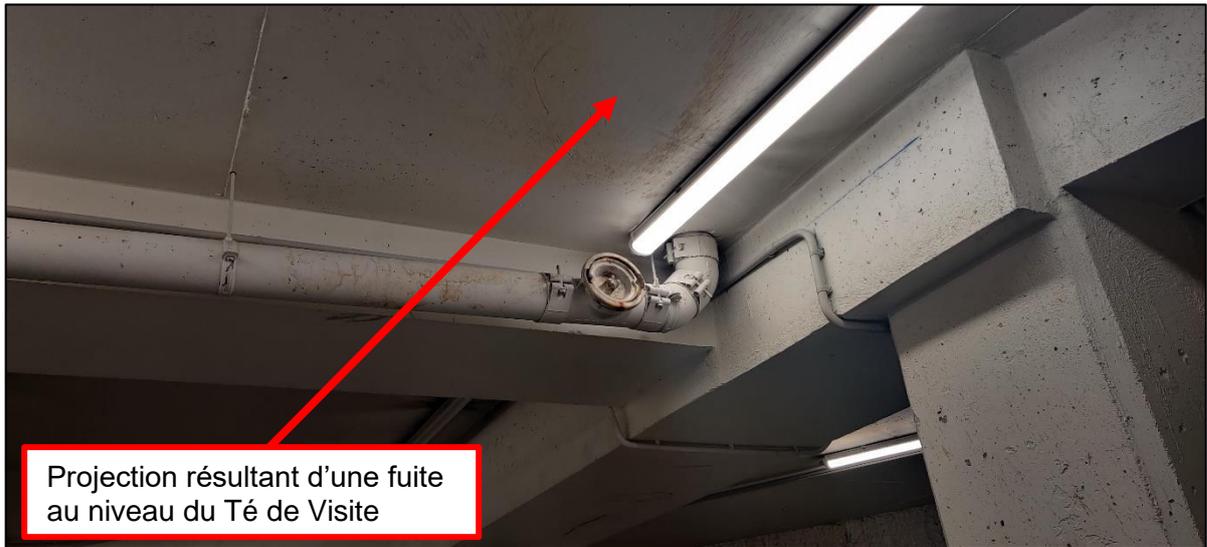
Photos d'une colonne ayant fui zone jaune

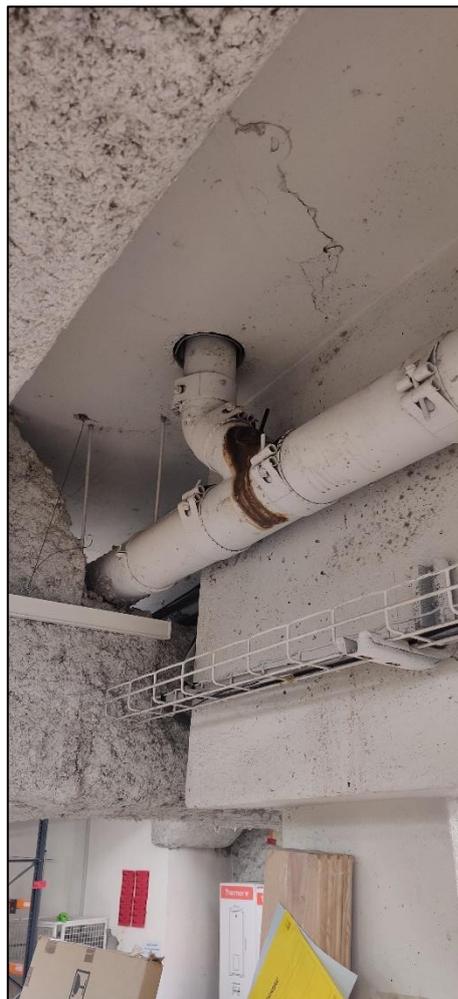
Photos d'une colonne ayant fui zone orange

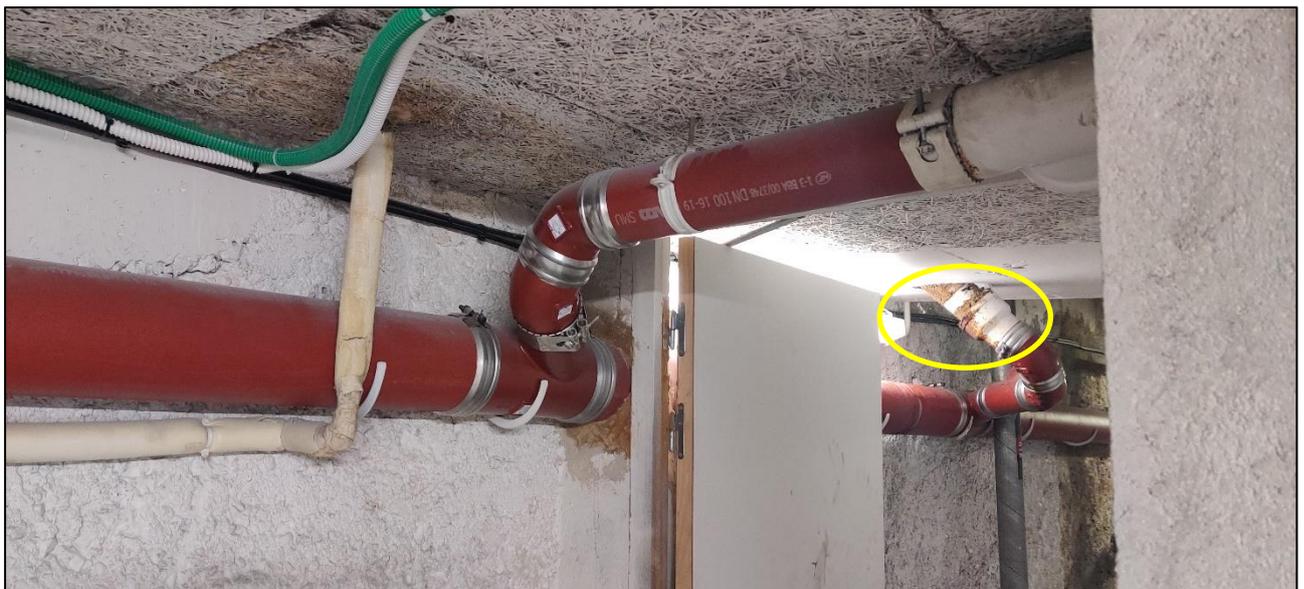
Photos d'une colonne en très mauvaise état zone jaune

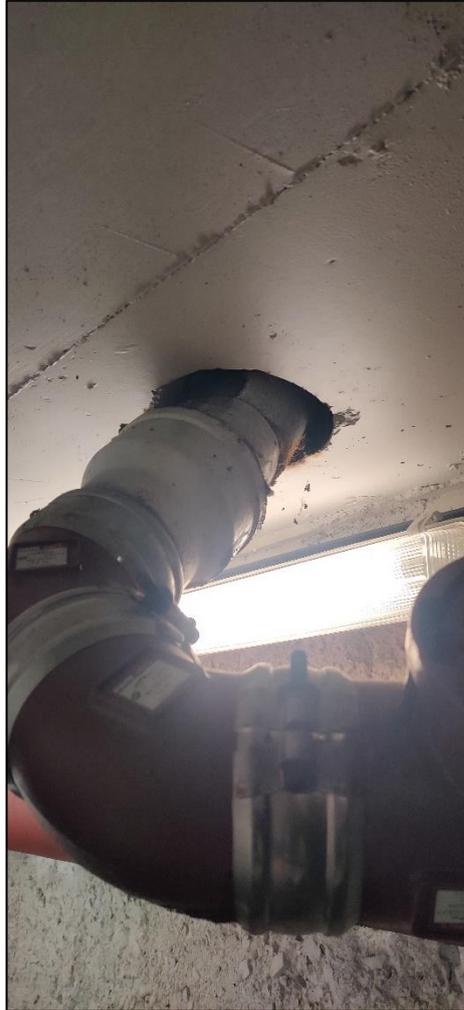
*Photos d'une colonne en très mauvaise état zone jaune*

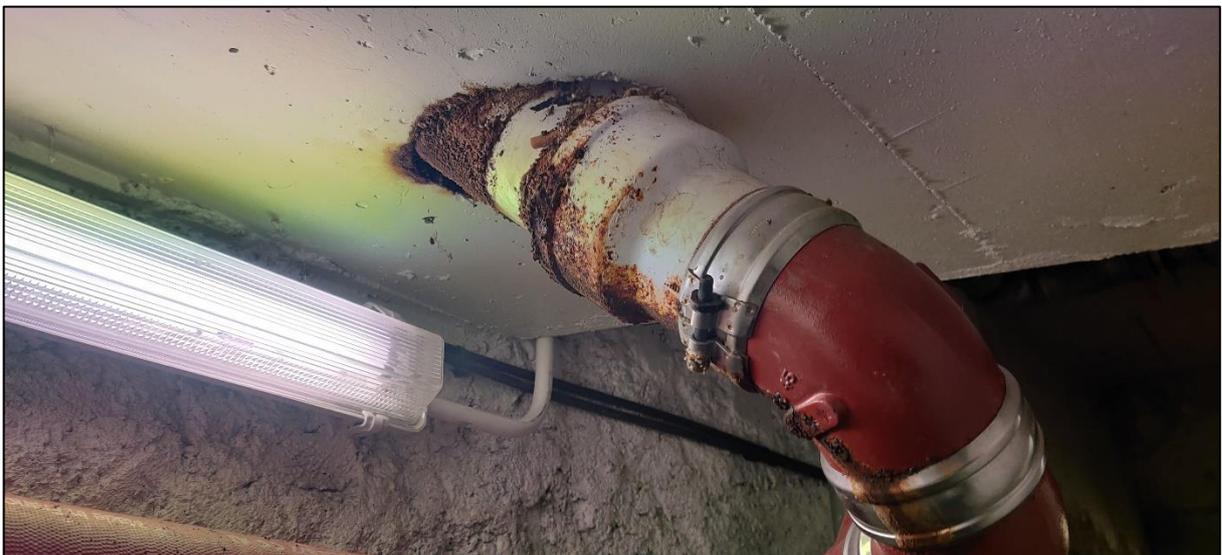
*Photos d'une colonne en très mauvaise état zone jaune*

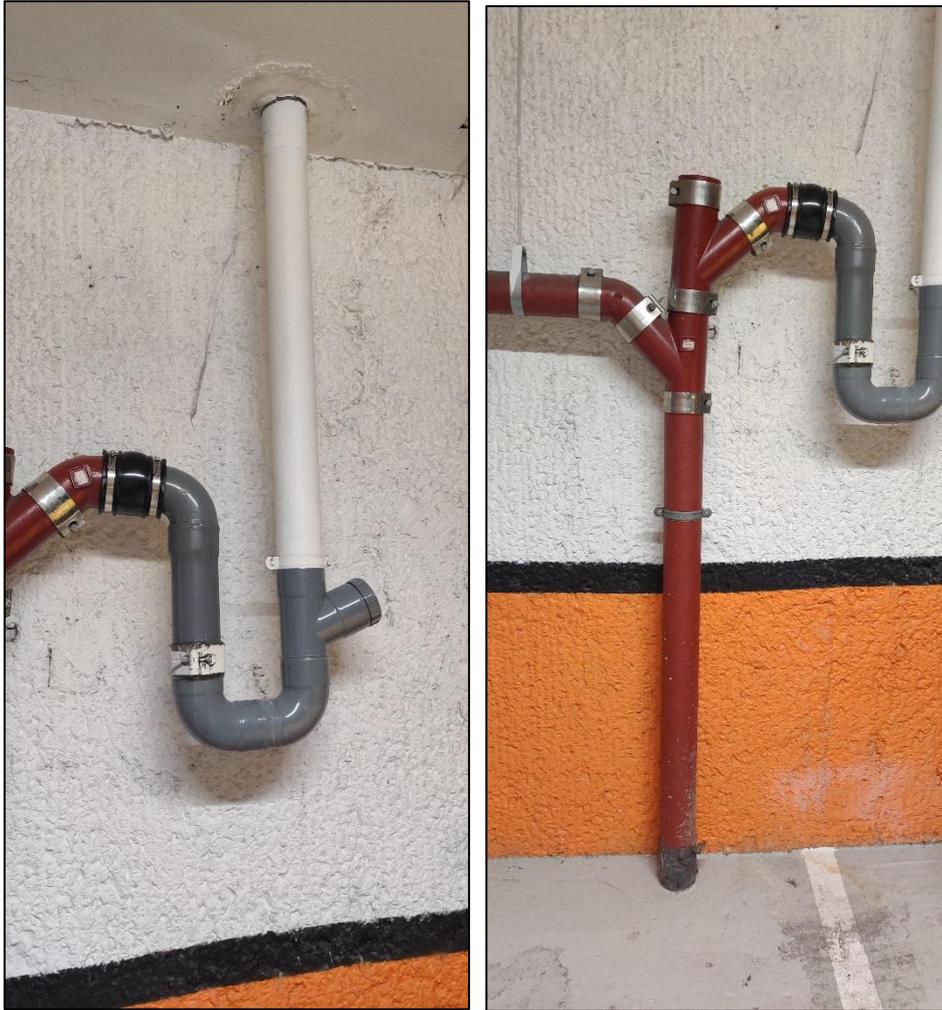
*Photos d'un coude siphonide qui semble curieux hydrauliquement parlant zone jaune*

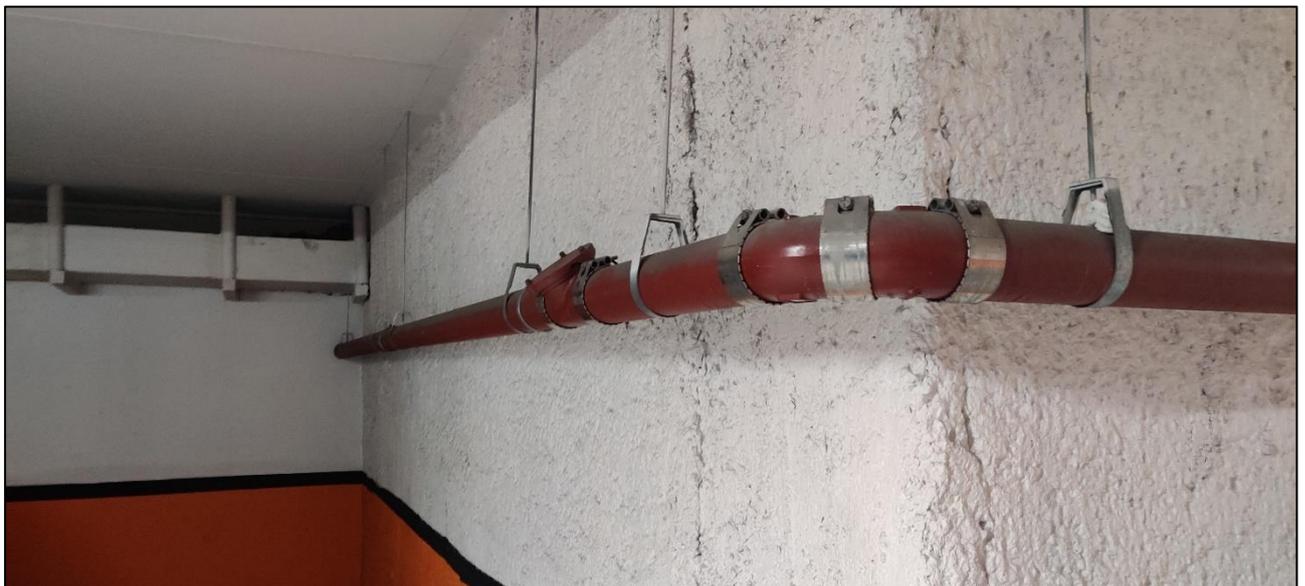
*Photo d'un défaut de contre-pente*

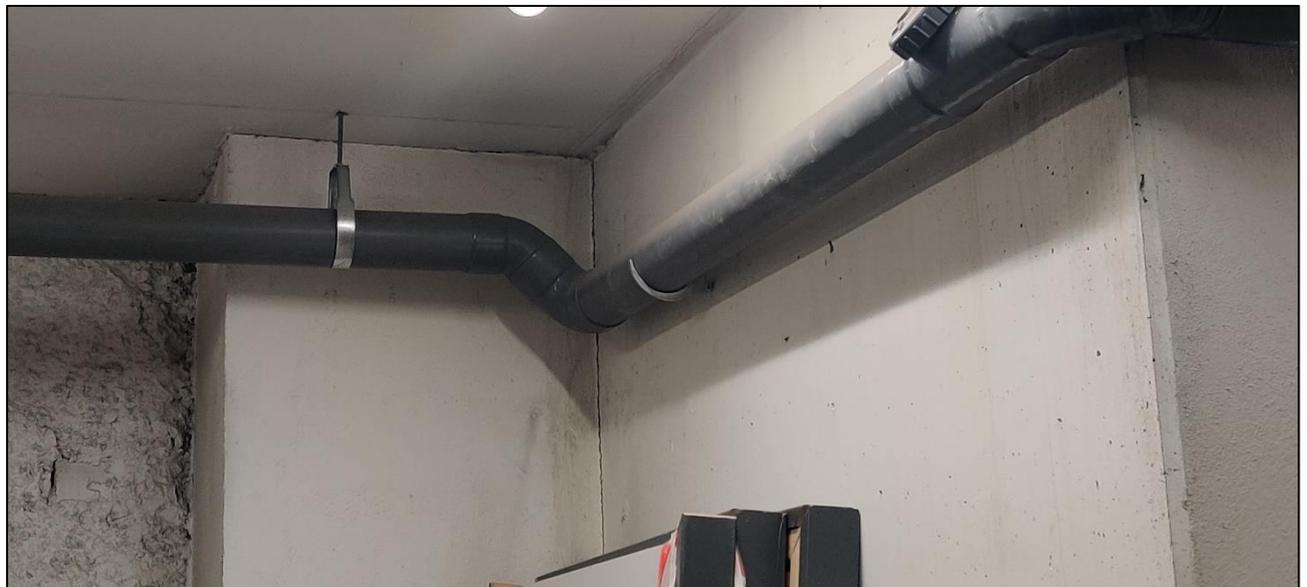
Photo d'un défaut de contre-pente zone jaune

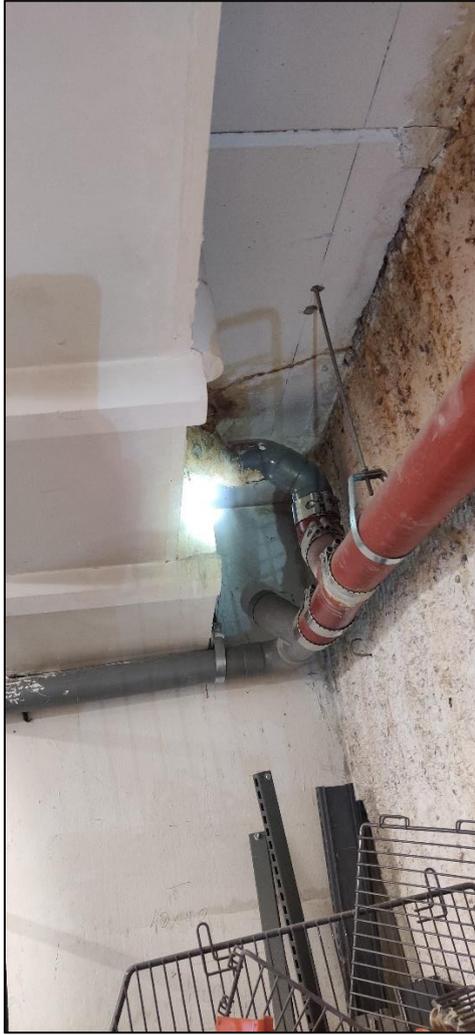
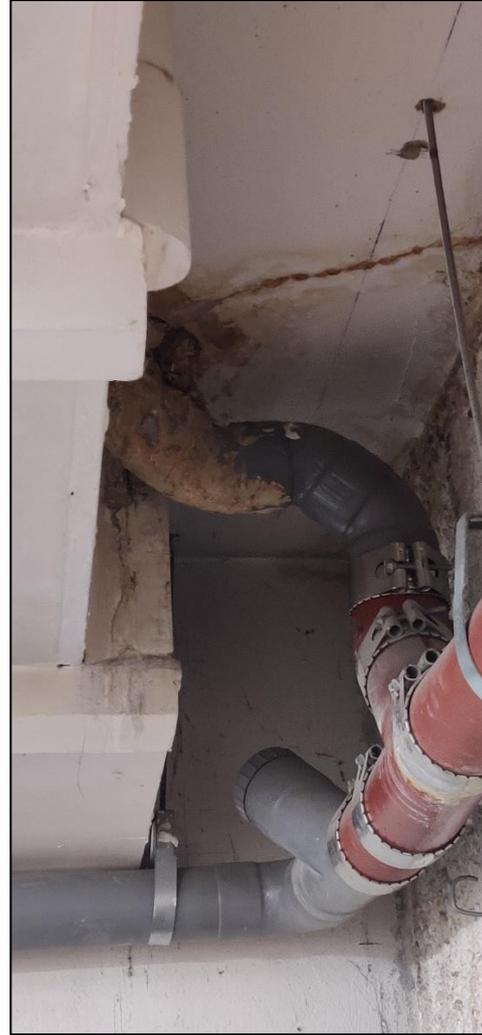
*Photo d'une colonne défectueuse zone orange*

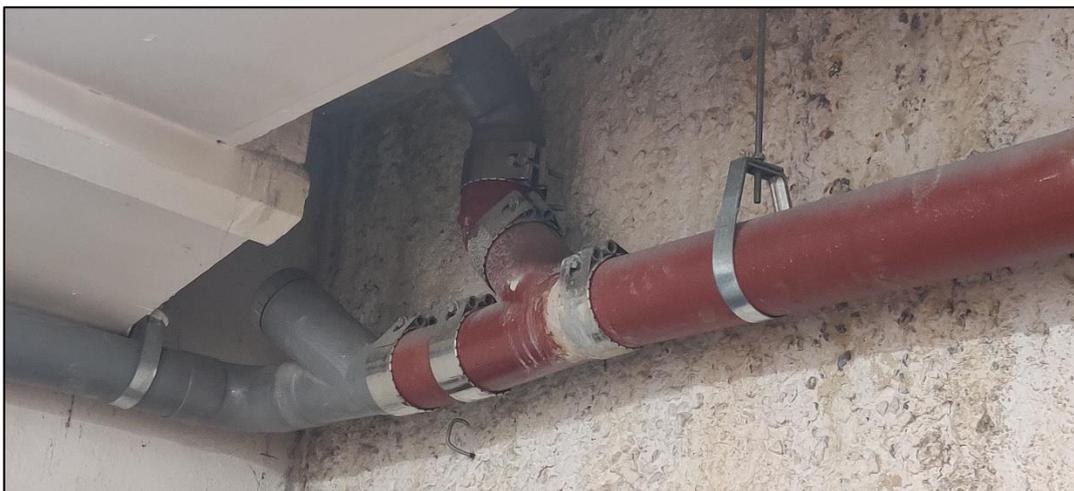
*Photo de cette colonne défectueuse zone orange qui présente un défaut de contre-pente sur l'horizontal*

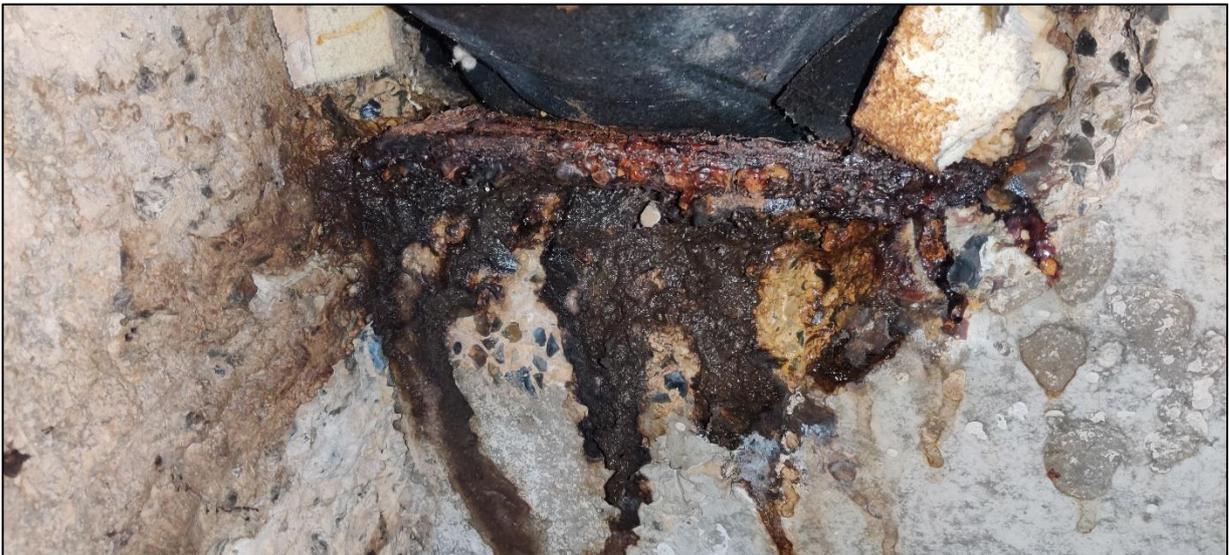
Photo de la traversée défectueuse d'une des colonne zone noire

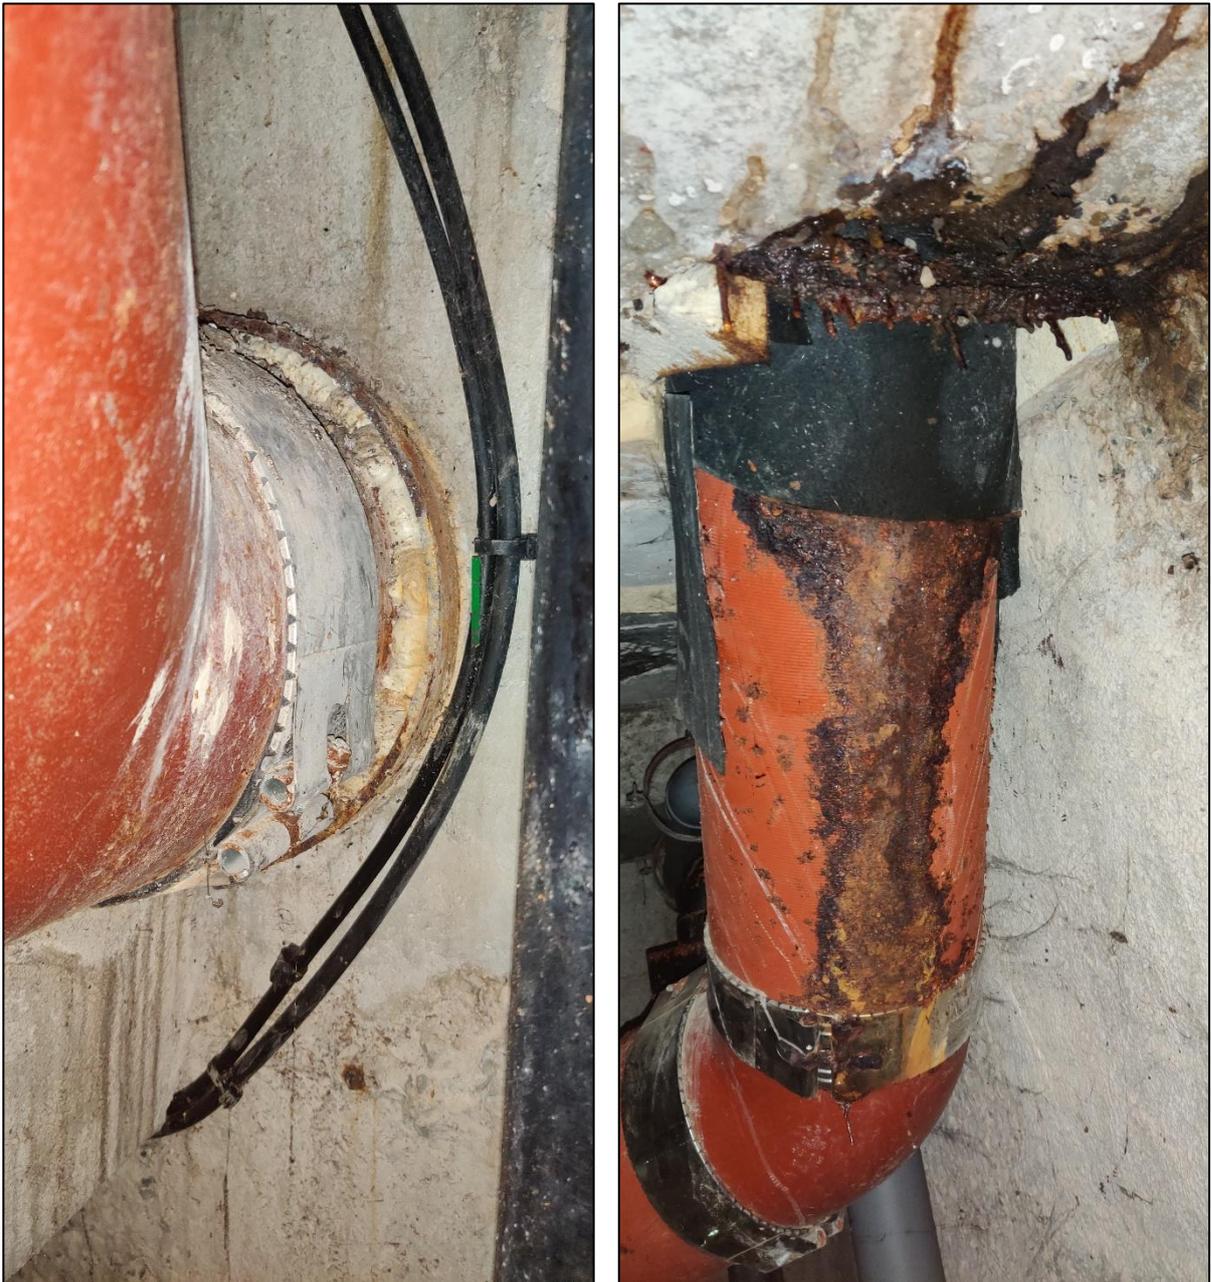
*Photos de la traversée défectueuse d'une des colonne zone noire de corrosion importante*
