## **PROCÈS-VERBAL DE CONSTAT**

**L'AN DEUX MILLE VINGT-ET-UN ET LE VINGT-CINQ MARS**

« La **société LA PLATEFORME** exploite un local commercial au rez-de-chaussée et 1<sup>er</sup> étage dépendant d'un immeuble sis 220, Boulevard de la Villette à 75019 Paris.

Un nouveau dégât des eaux est survenu hier matin.

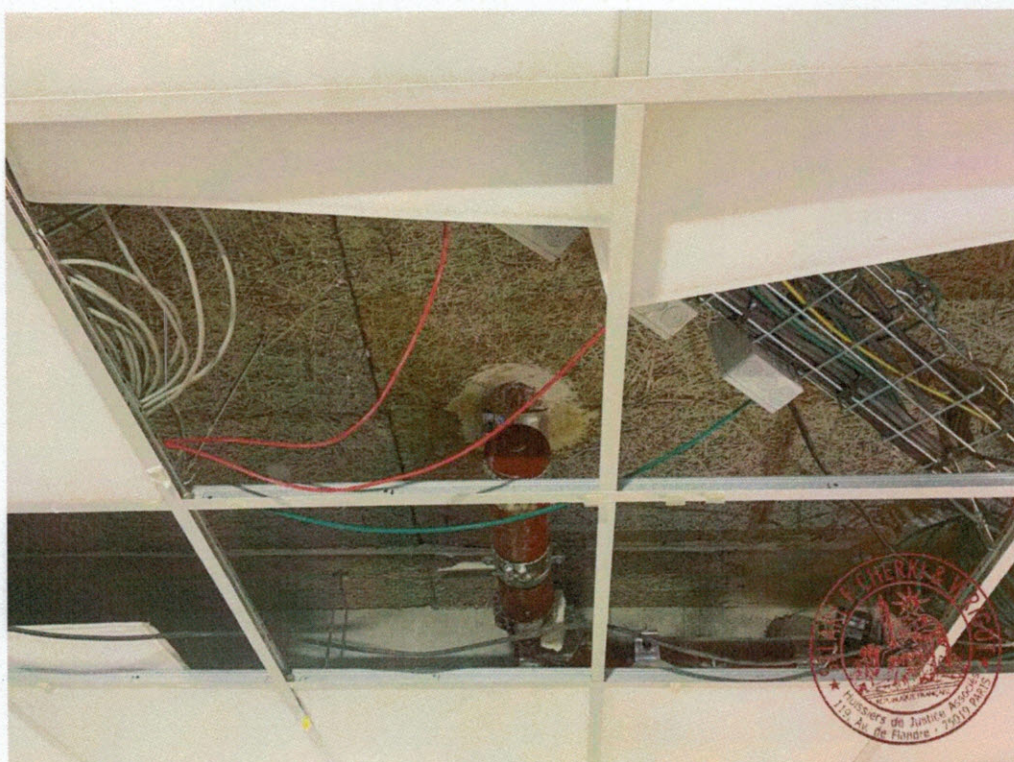
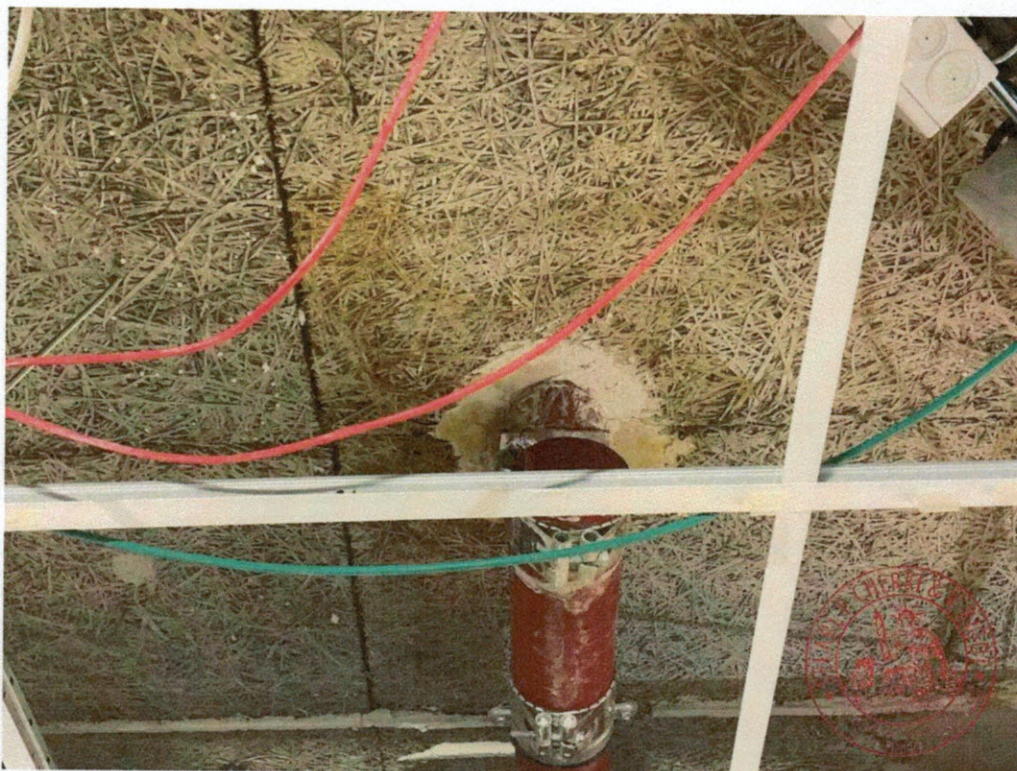
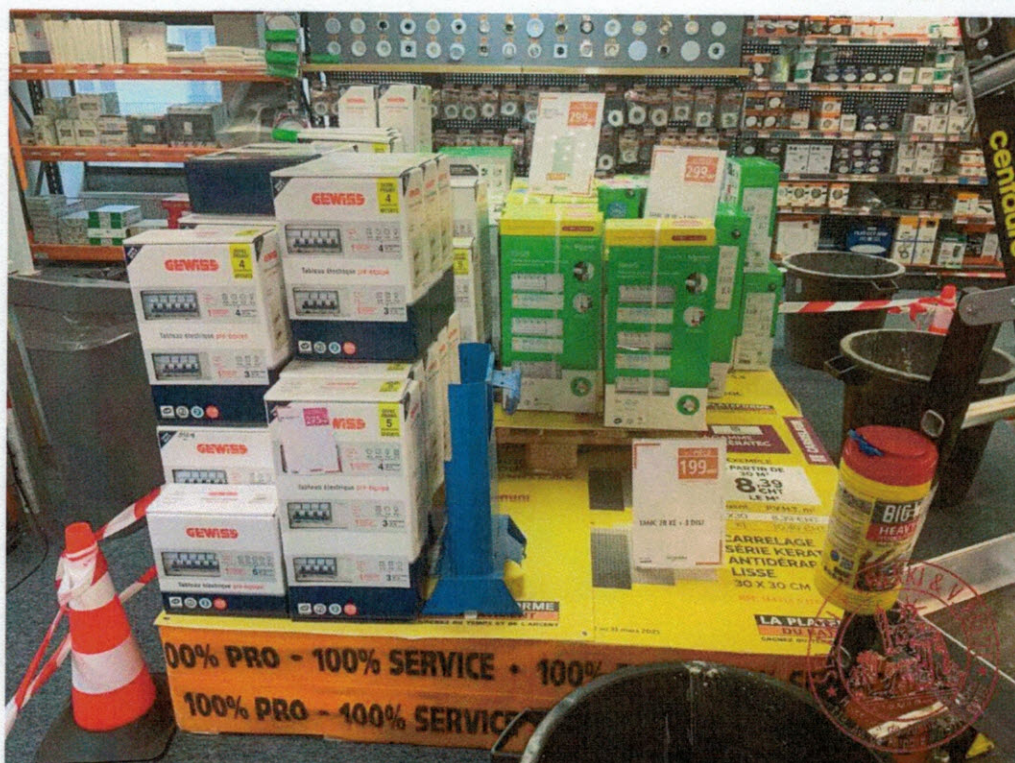
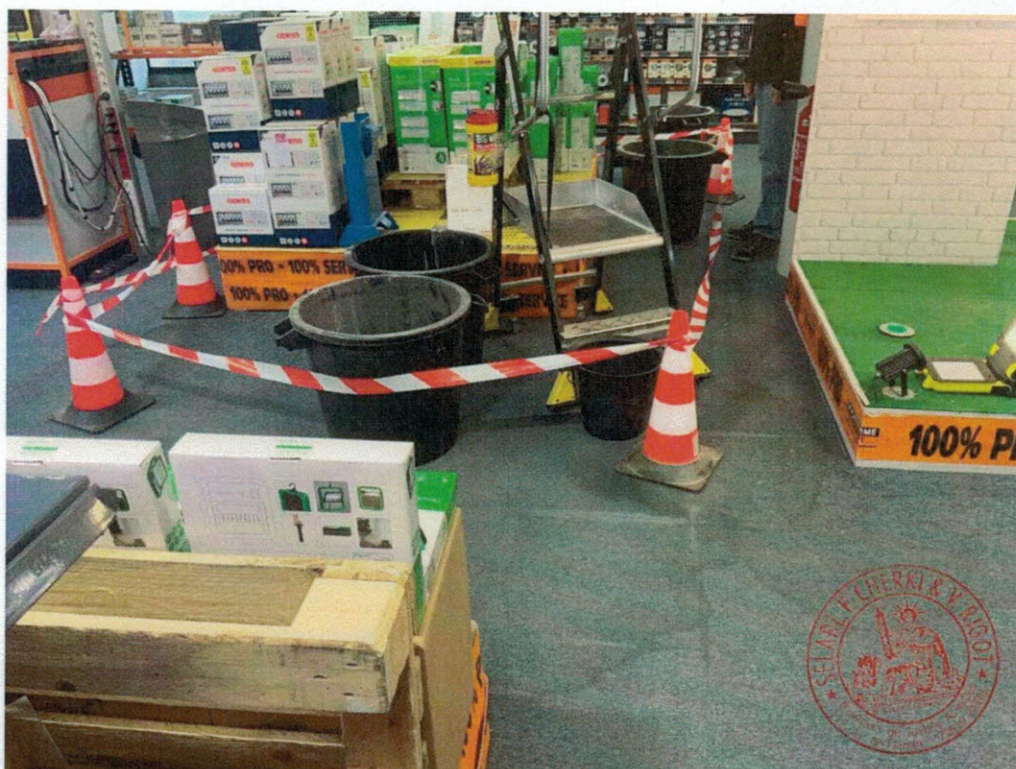
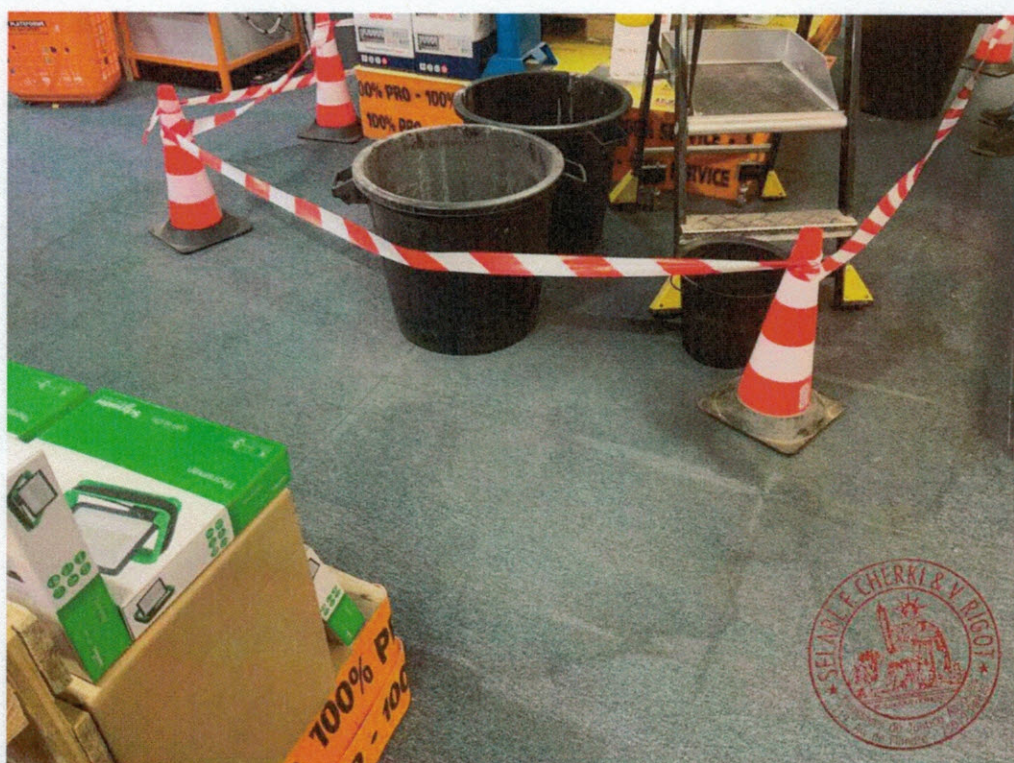
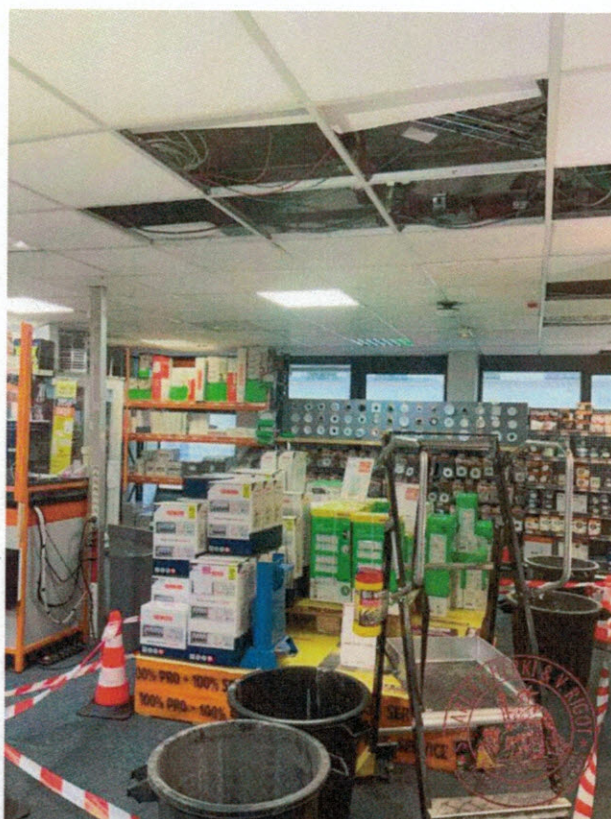
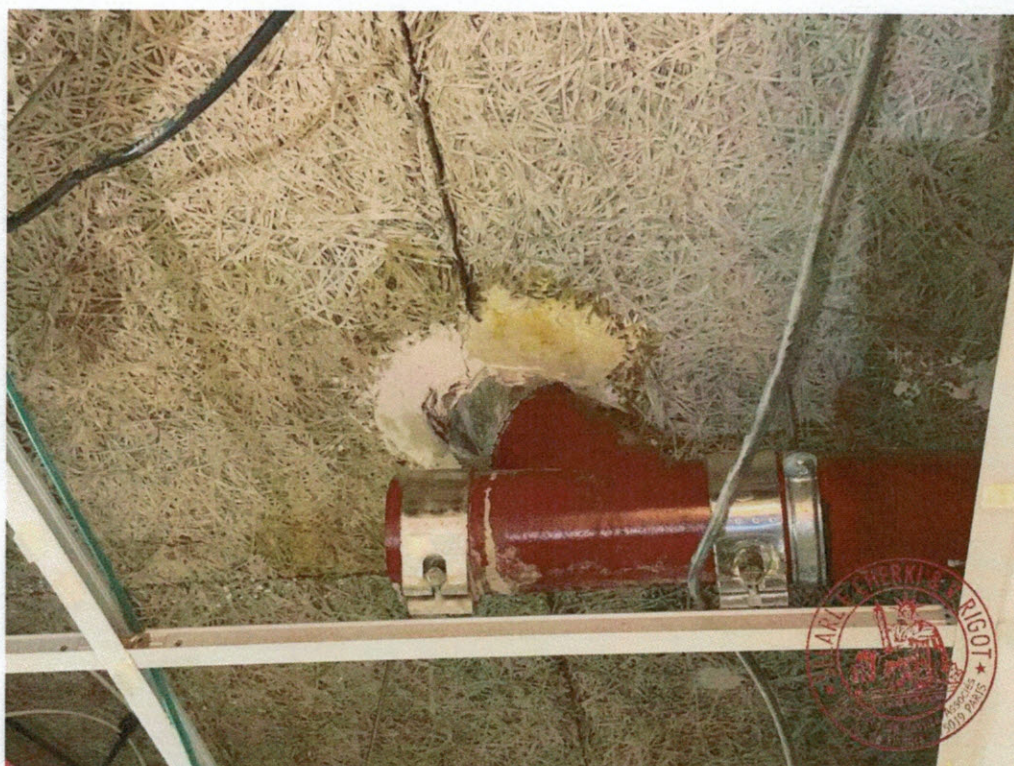
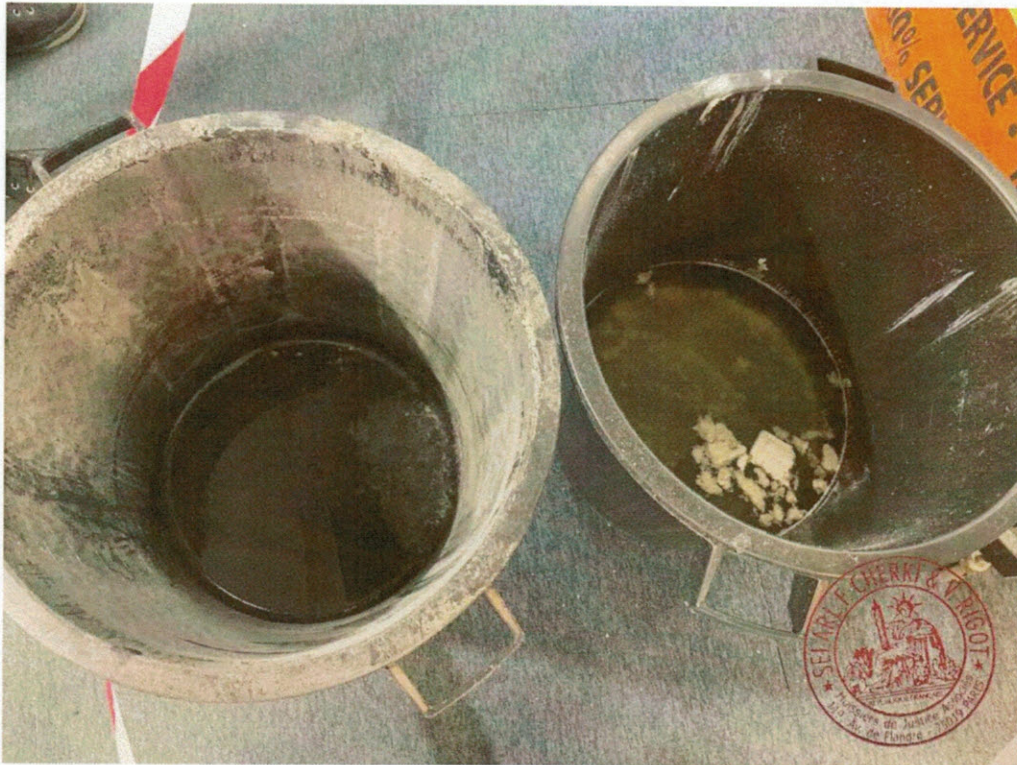
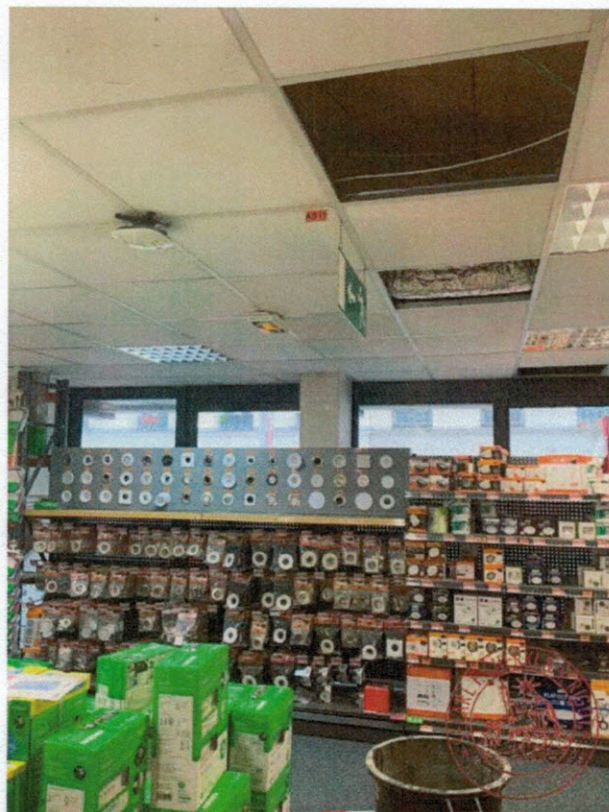
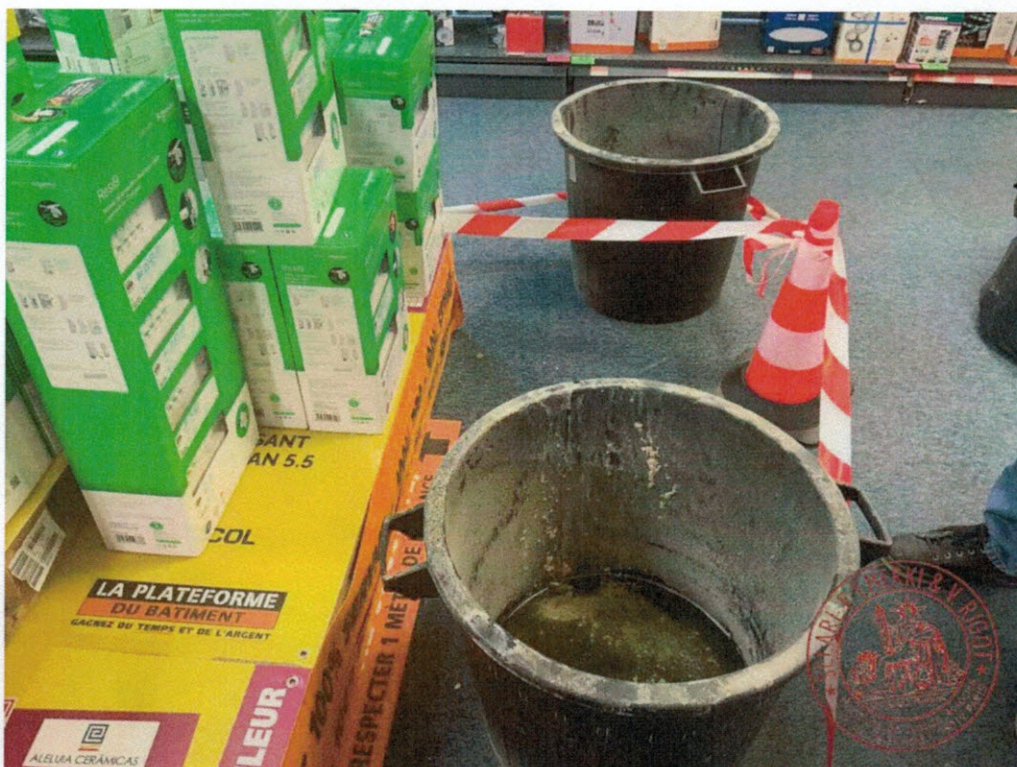
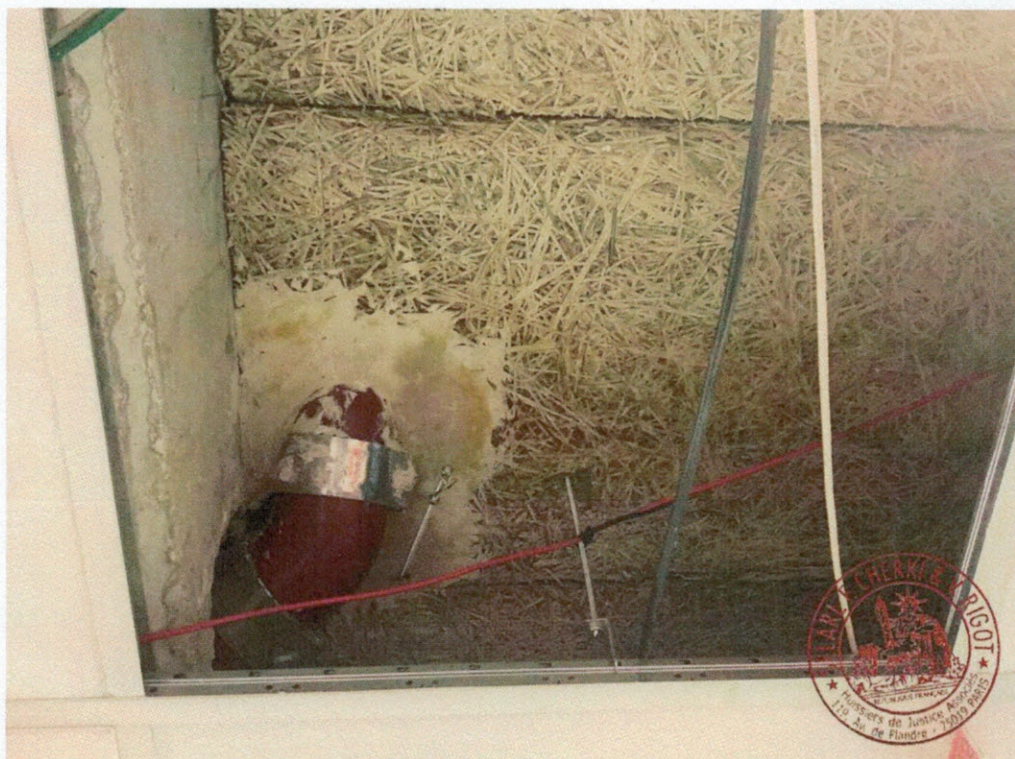
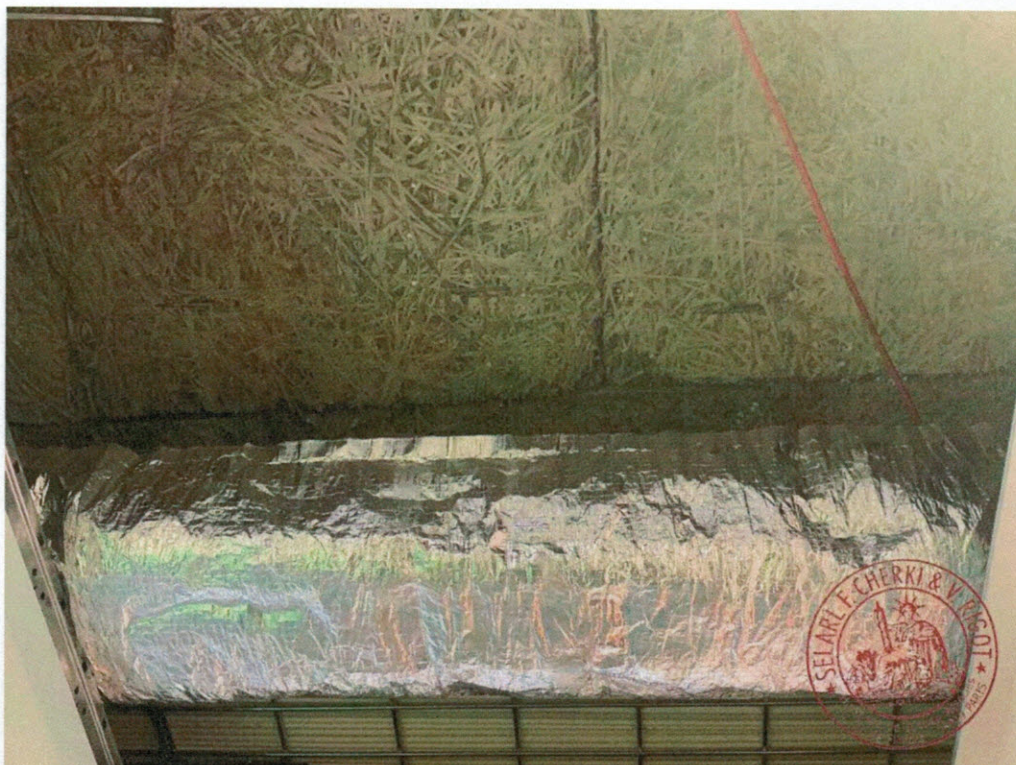
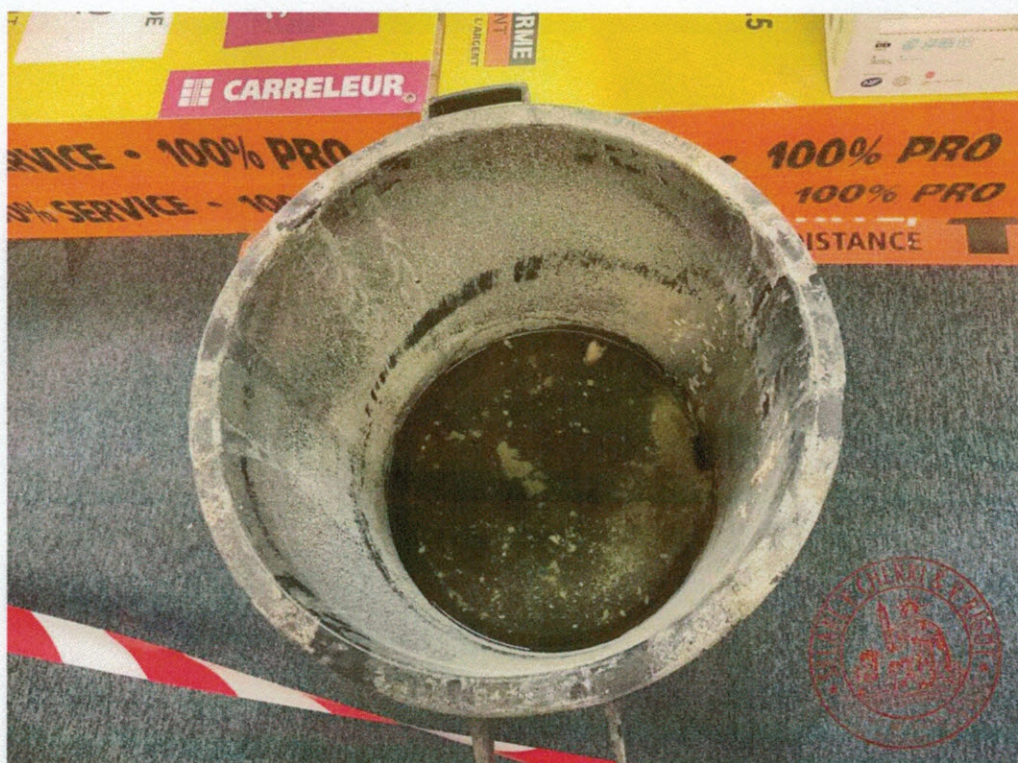
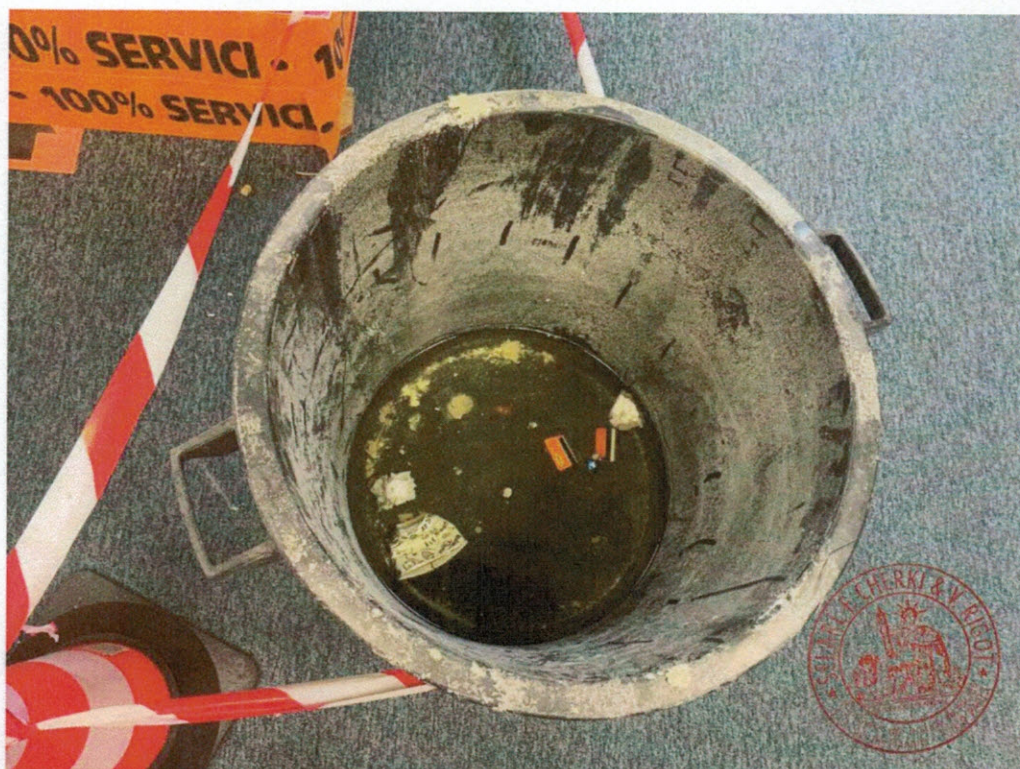
Plusieurs dalles (six) de faux-plafond sont manquantes (tombées/déposées).

Au sol et dans les sceaux positionnés dans l'axe, je note la présence de débris de dalles.

La dalle lumineuse est manquante.

Le plafond présente des traces d'humidité.

Des auréoles sont visibles sur le revêtement coupe-feu du plafond, notamment en périphérie des descentes des eaux.

Dans l'axe, les cinq sceaux positionnés, sont remplis d'eau souillée.

Dans l'axe, la moquette au sol, présente de fortes traces d'humidité. Des auréoles jaunâtres ponctuent la surface.

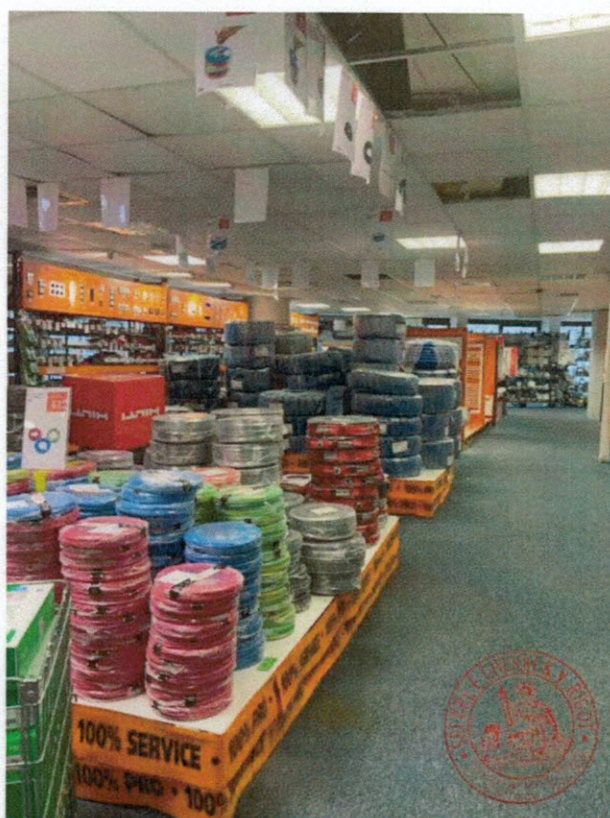
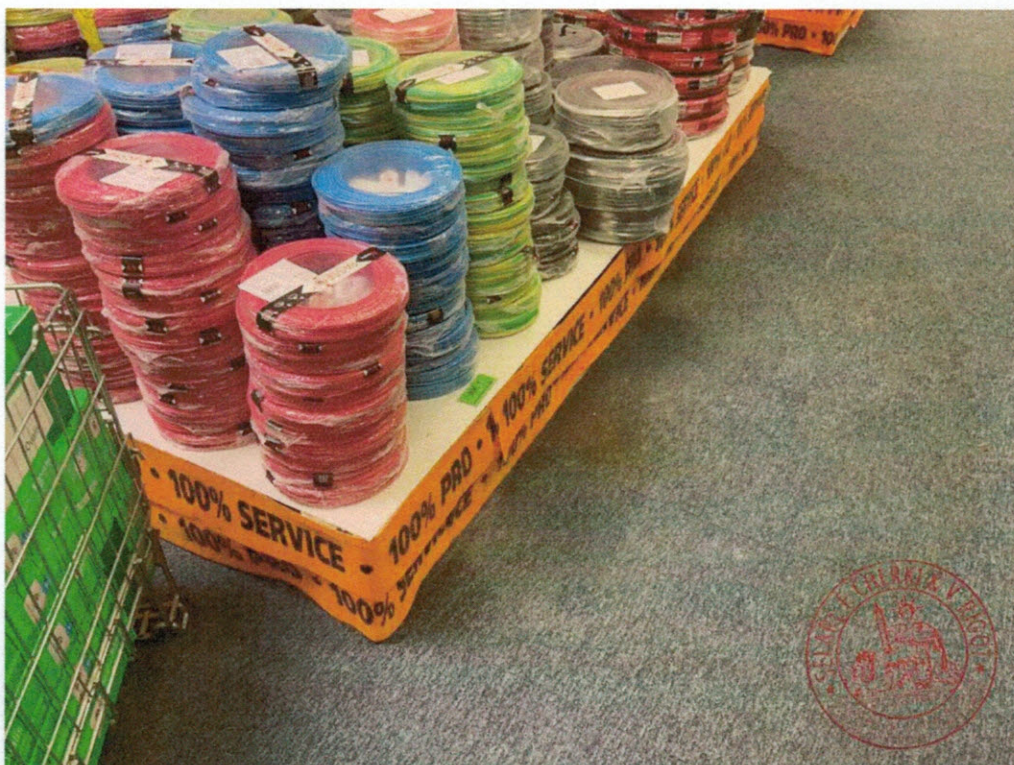
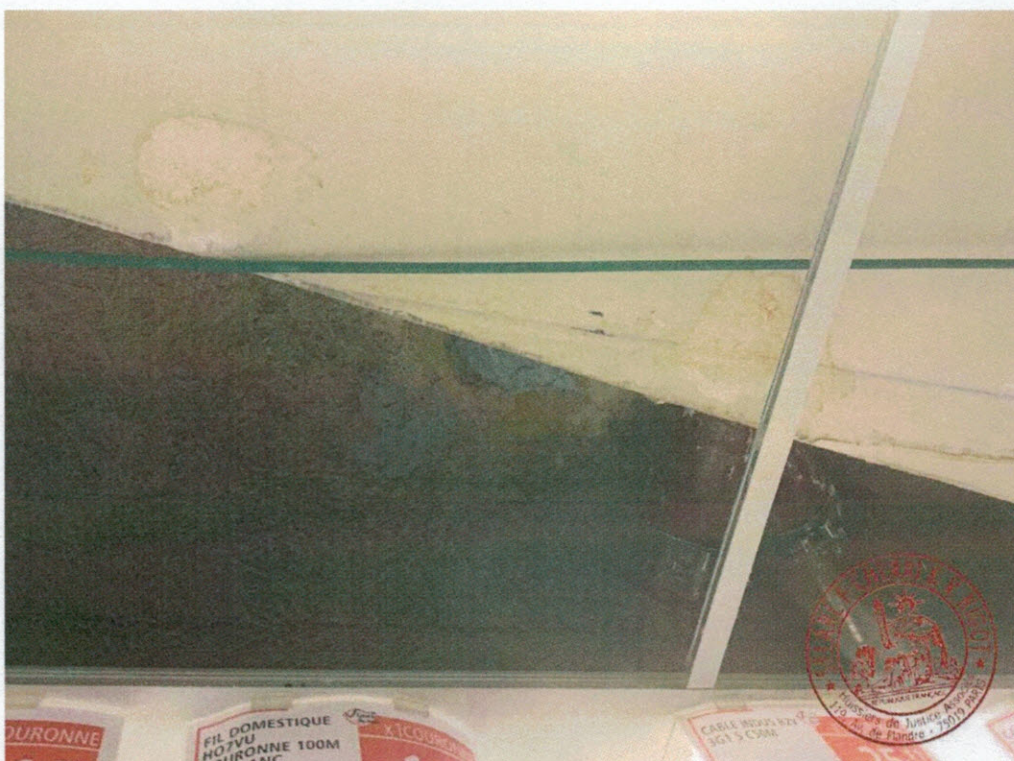
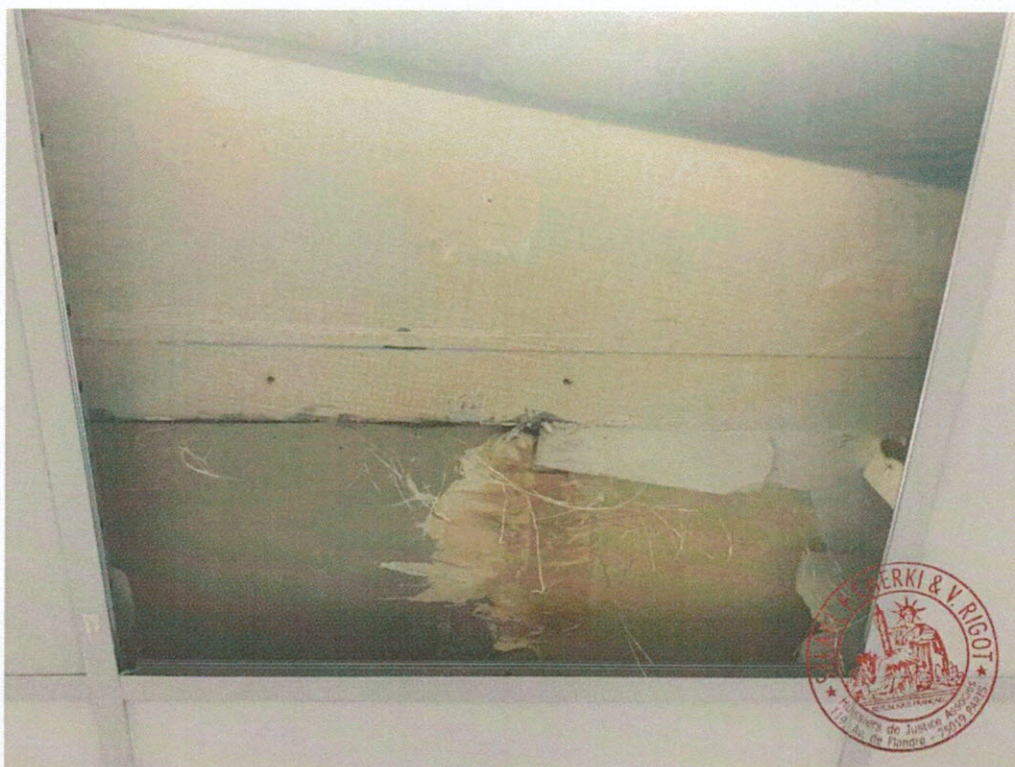
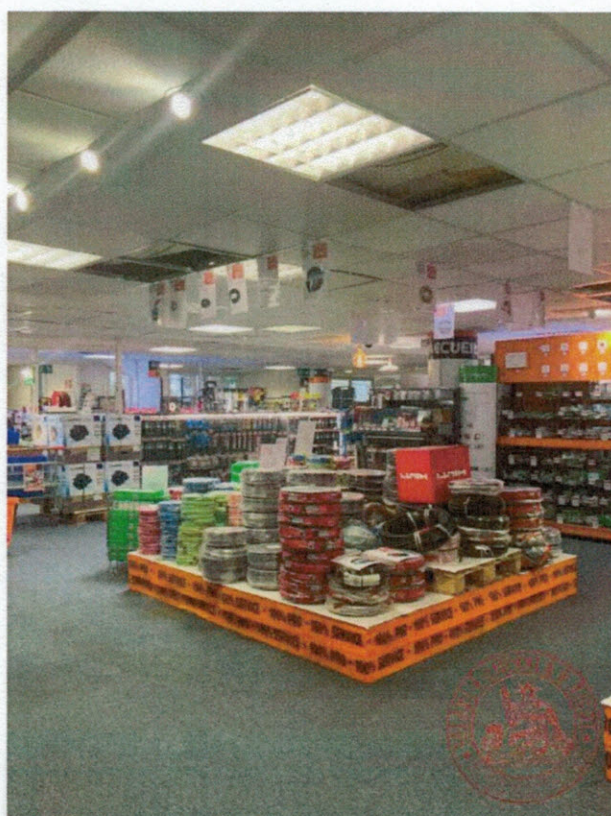
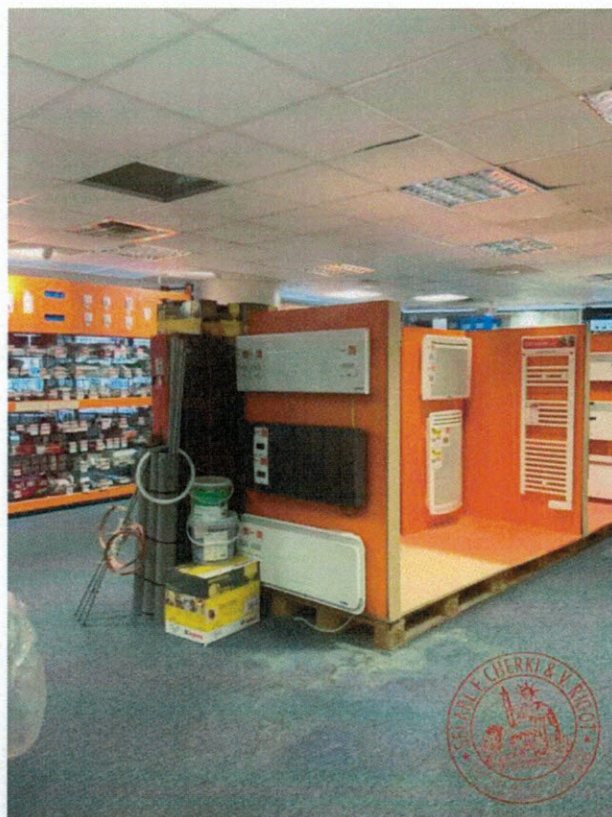
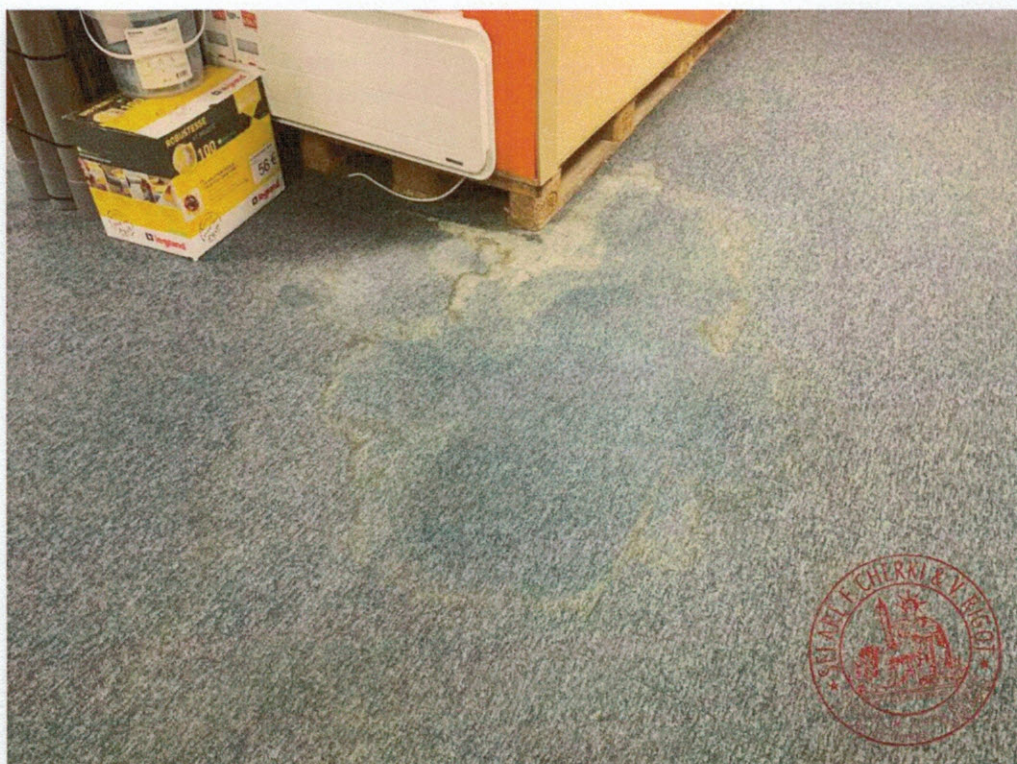
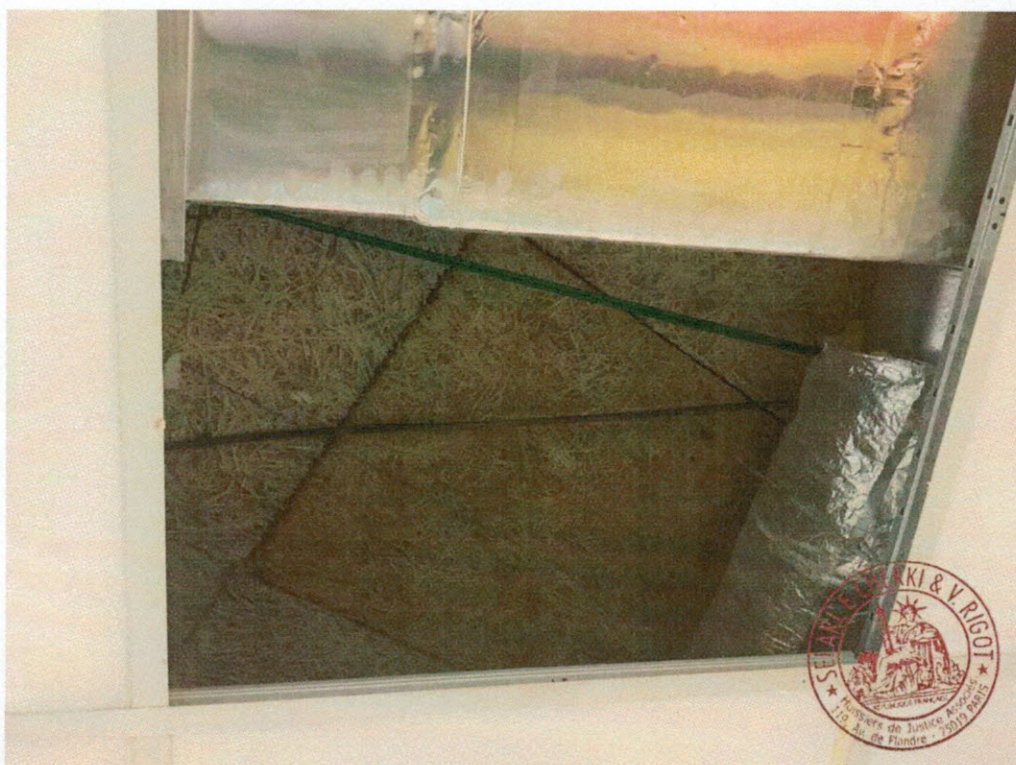
Plusieurs dalles (trois) de faux-plafond sont manquantes (tombées/déposées).

Le plafond présente des traces d'humidité.

Des auréoles sont visibles sur le revêtement coupe-feu du plafond.

Dans l'axe, la moquette au sol, présente de fortes traces d'humidité. Des auréoles jaunâtres ponctuent la surface.

Dans l'axe, les cinq sceaux positionnés, sont remplis d'eau souillée.

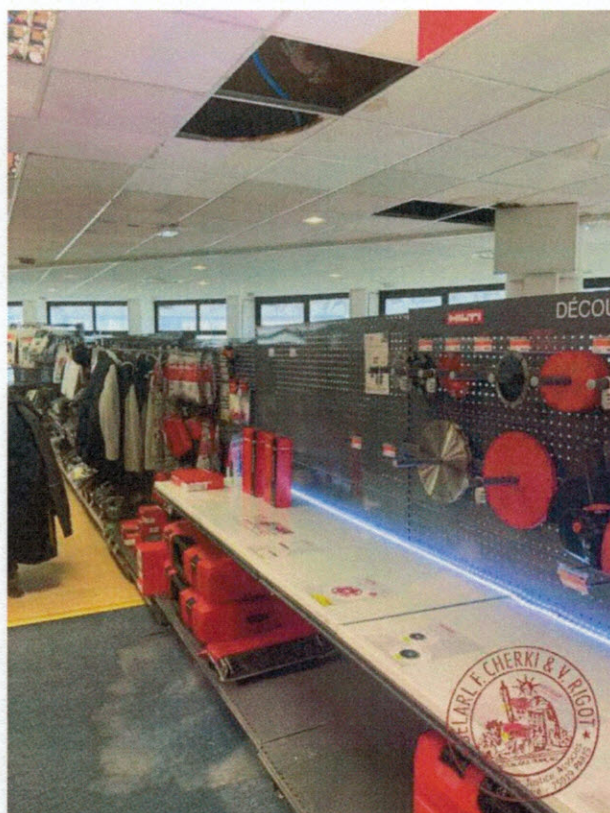
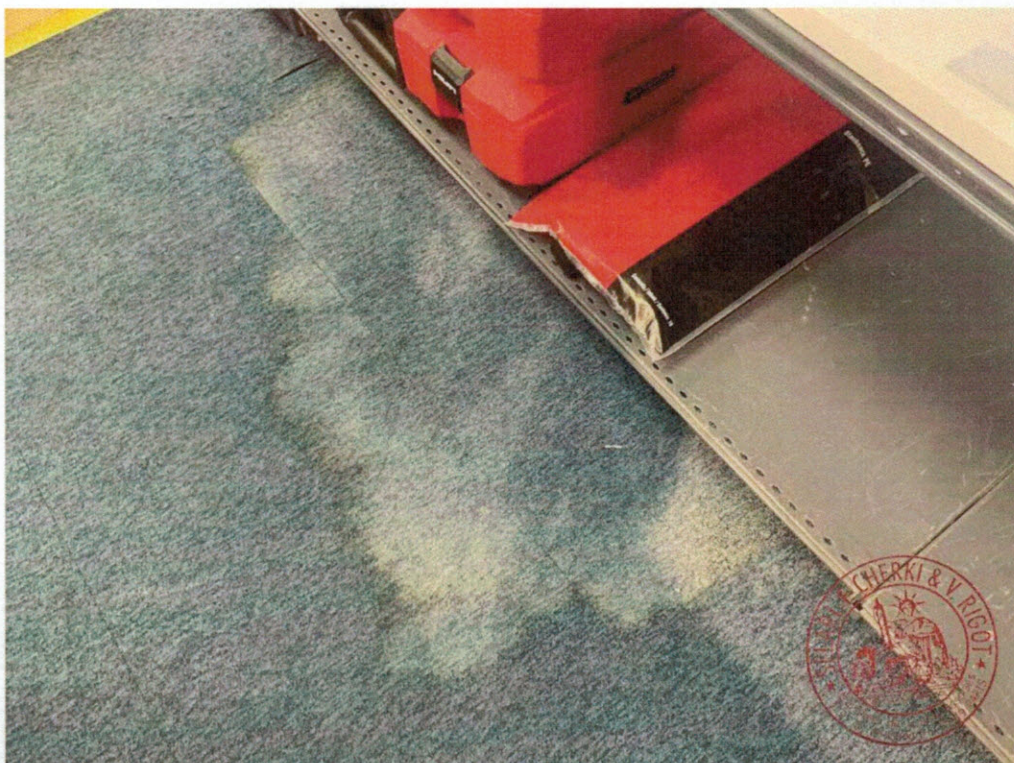
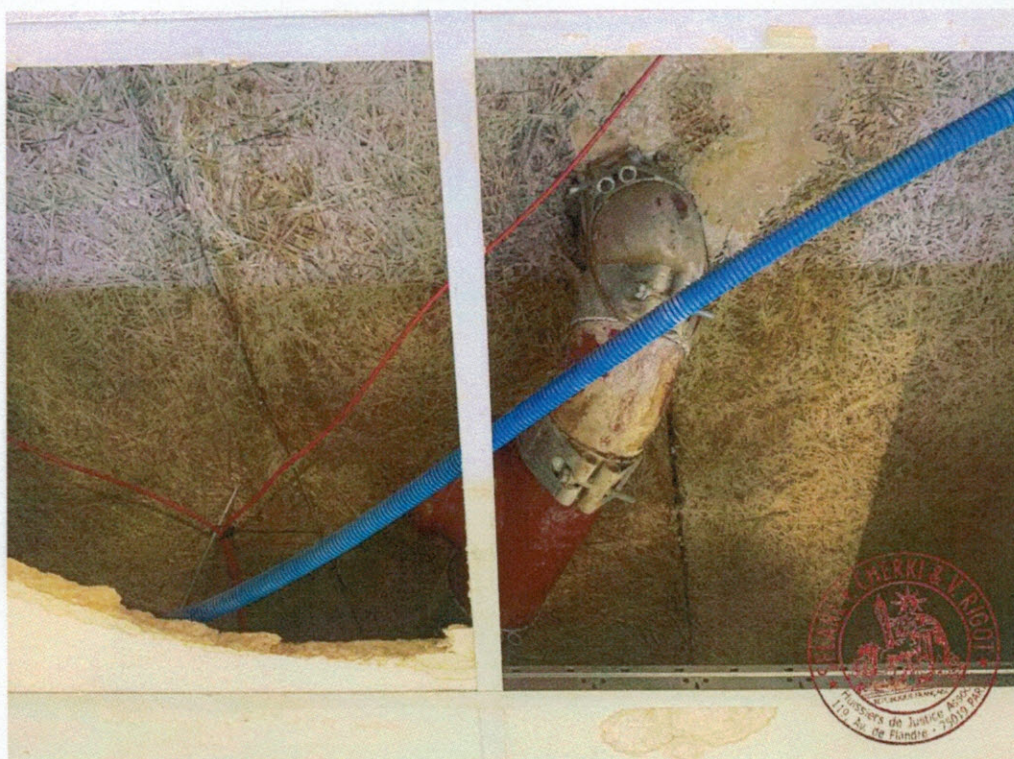
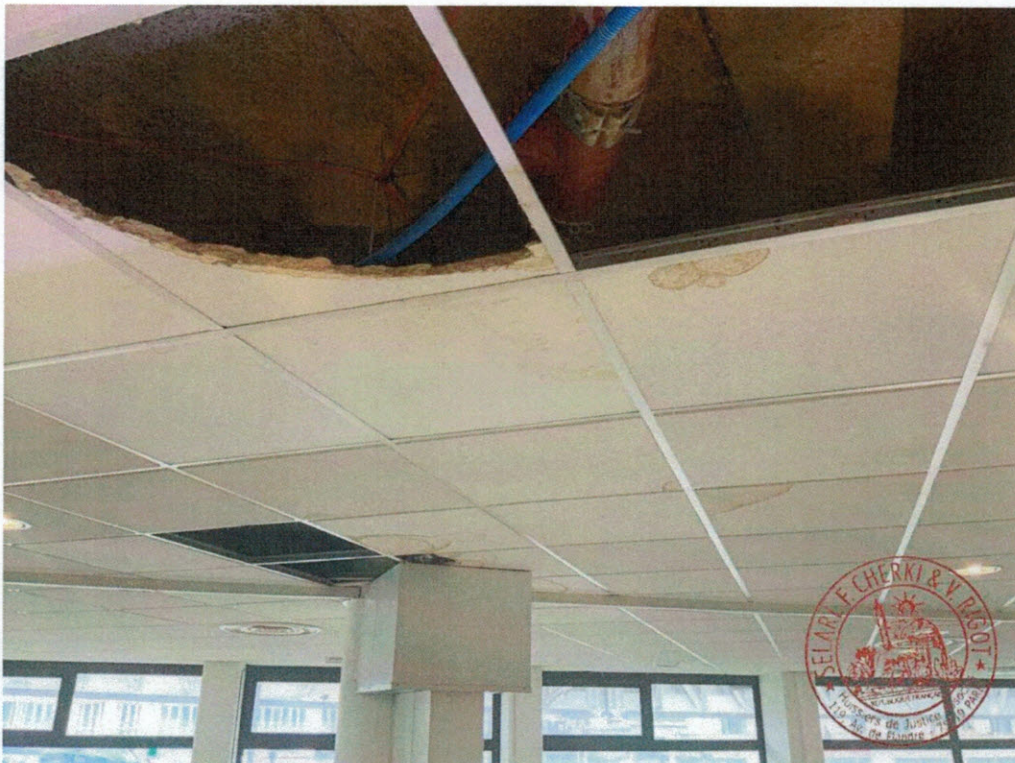
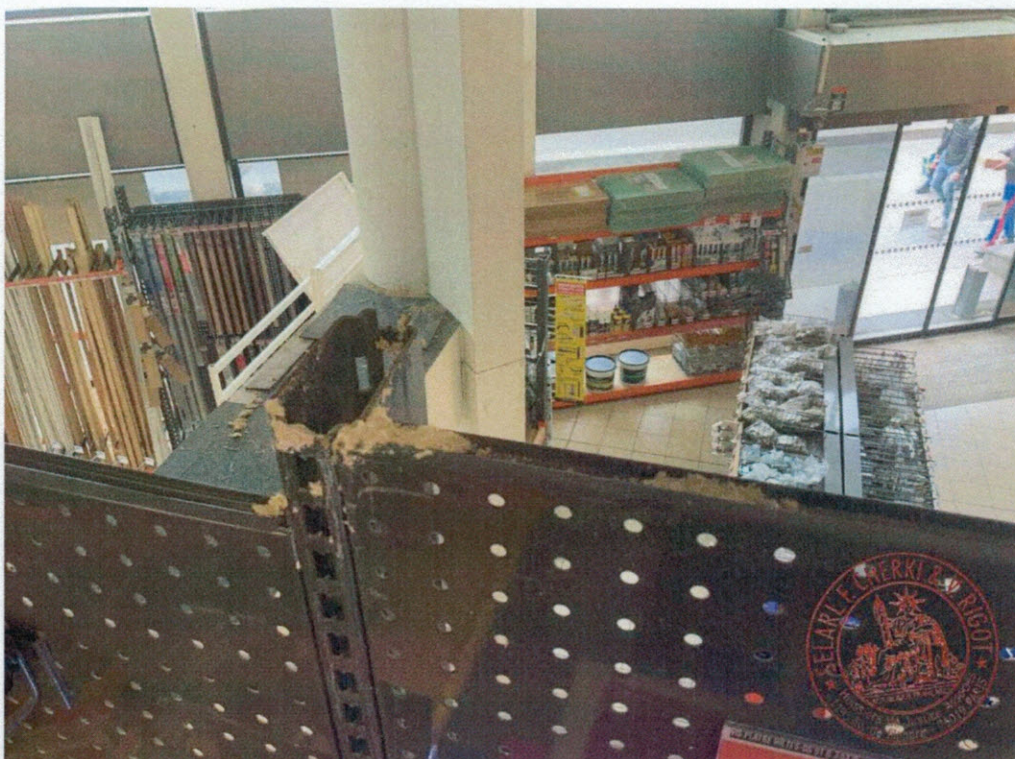
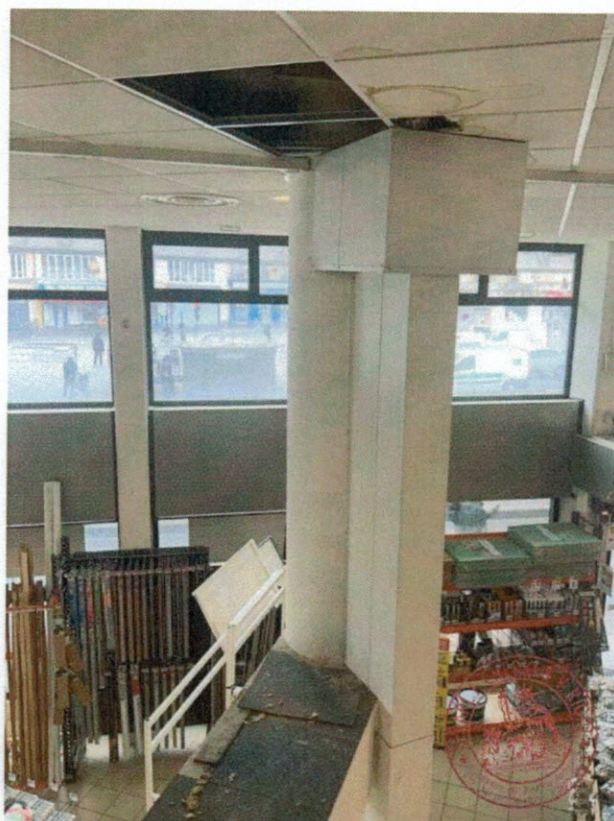
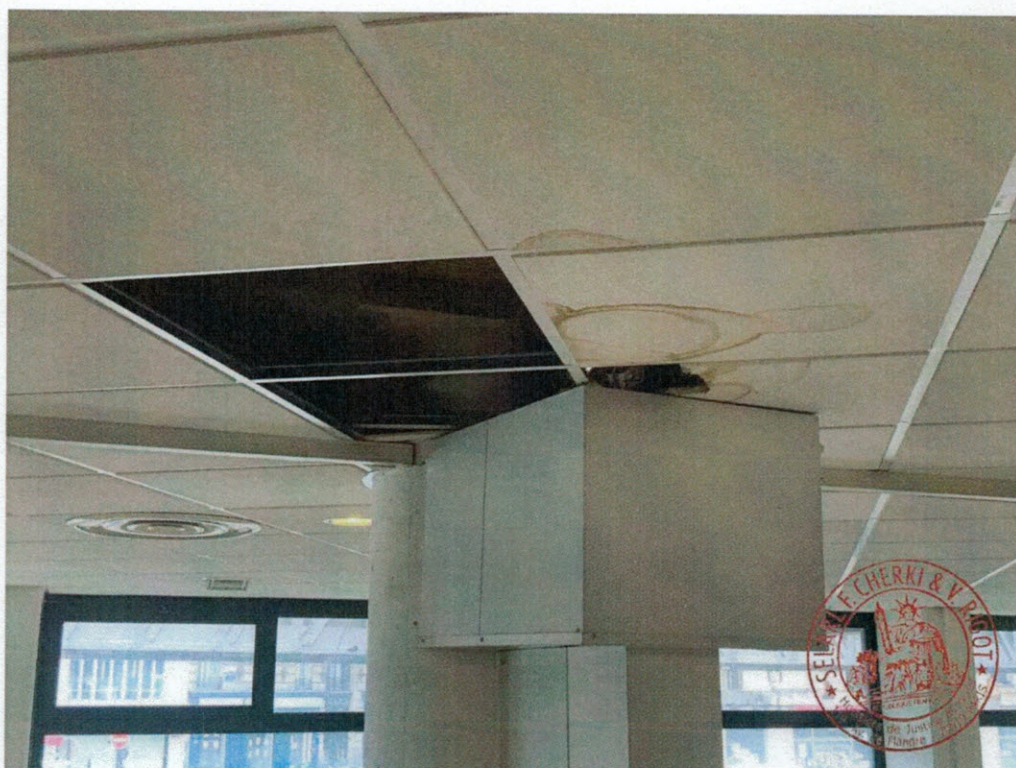
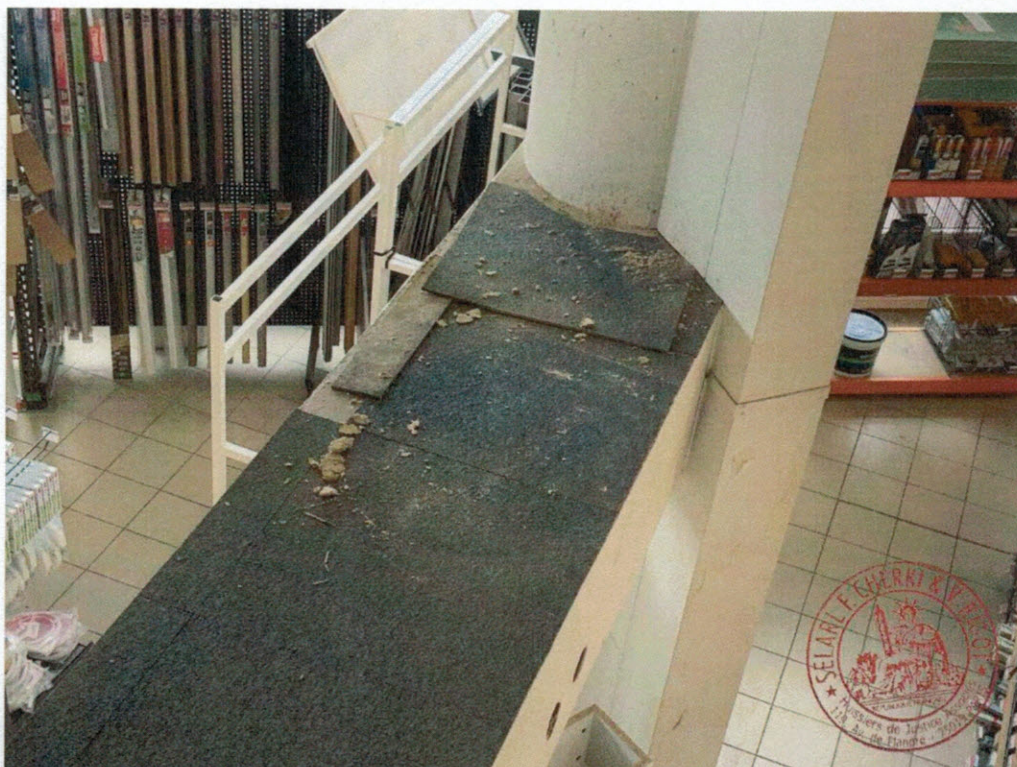
Plusieurs dalles (deux) de faux-plafond sont manquantes (tombées/déposées).

Le plafond présente des traces d'humidité.

Des auréoles sont visibles sur le revêtement coupe-feu du plafond.

Des auréoles d'humidité sont visibles sur les dalles.

Dans l'axe, la moquette au sol, présente de fortes traces d'humidité. Des auréoles jaunâtres ponctuent la surface.
