## **PROCÈS-VERBAL DE CONSTAT**

**L'AN DEUX MILLE VINGT-ET-UN ET LE VINGT-CINQ MARS**

« La **société LA PLATEFORME** exploite un local commercial au rez-de-chaussée et 1<sup>er</sup> étage dépendant d'un immeuble sis 220, Boulevard de la Villette à 75019 Paris.

Un nouveau dégât des eaux est survenu hier matin.

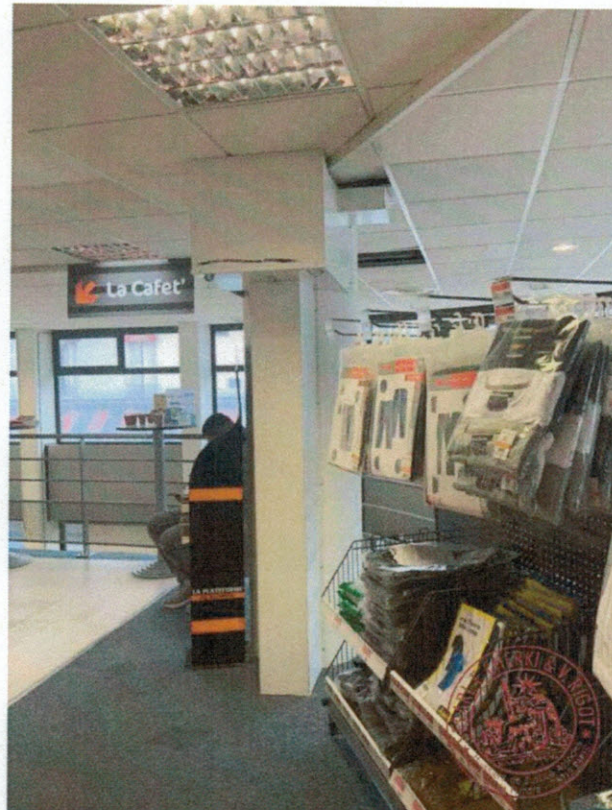
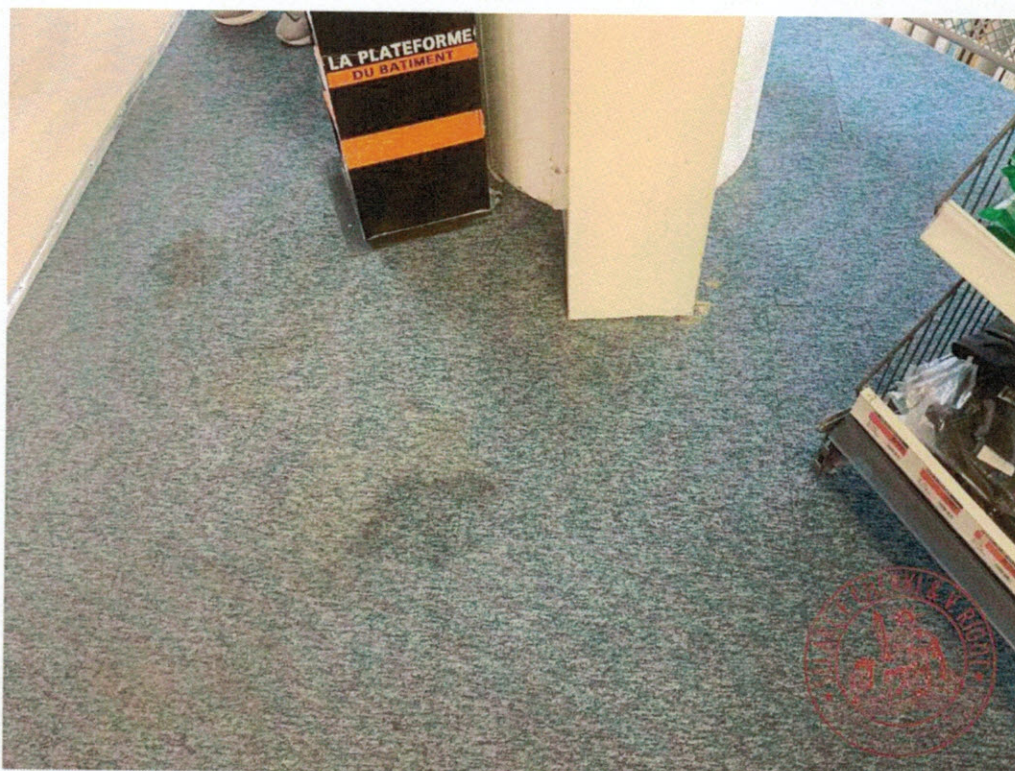
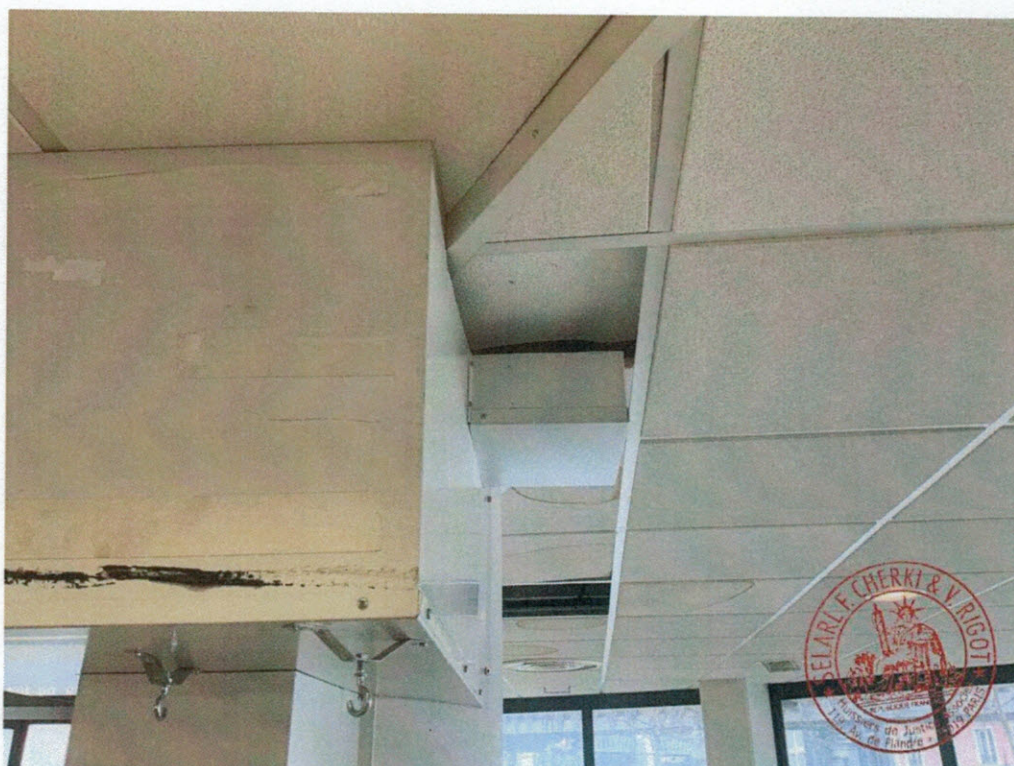
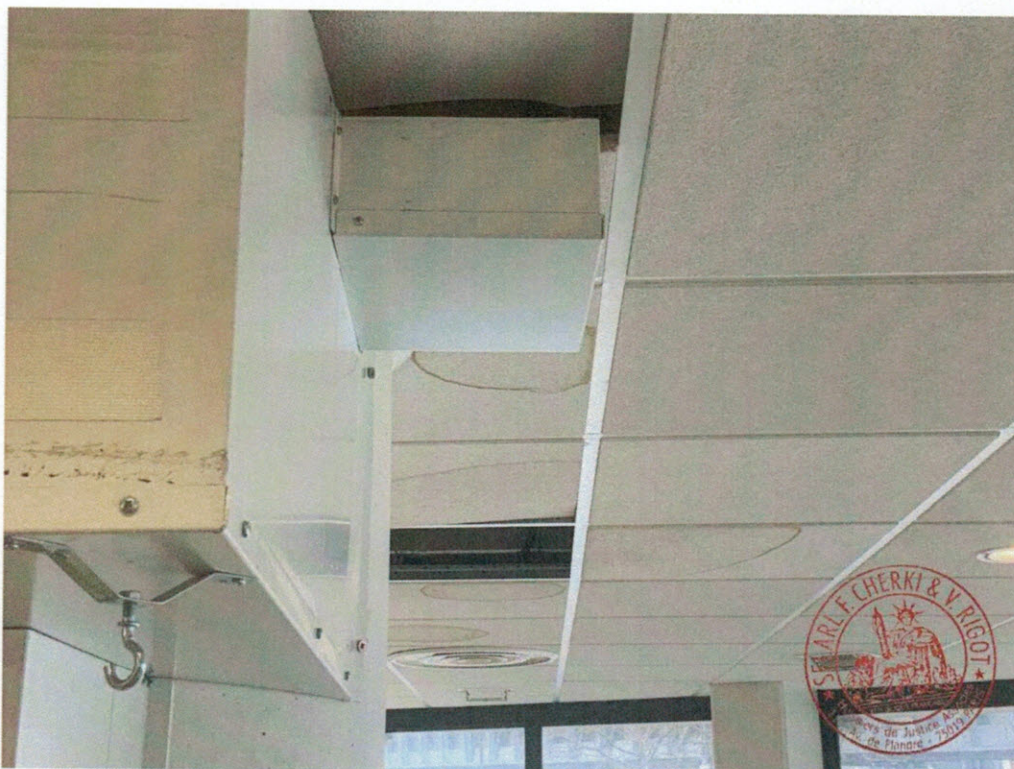
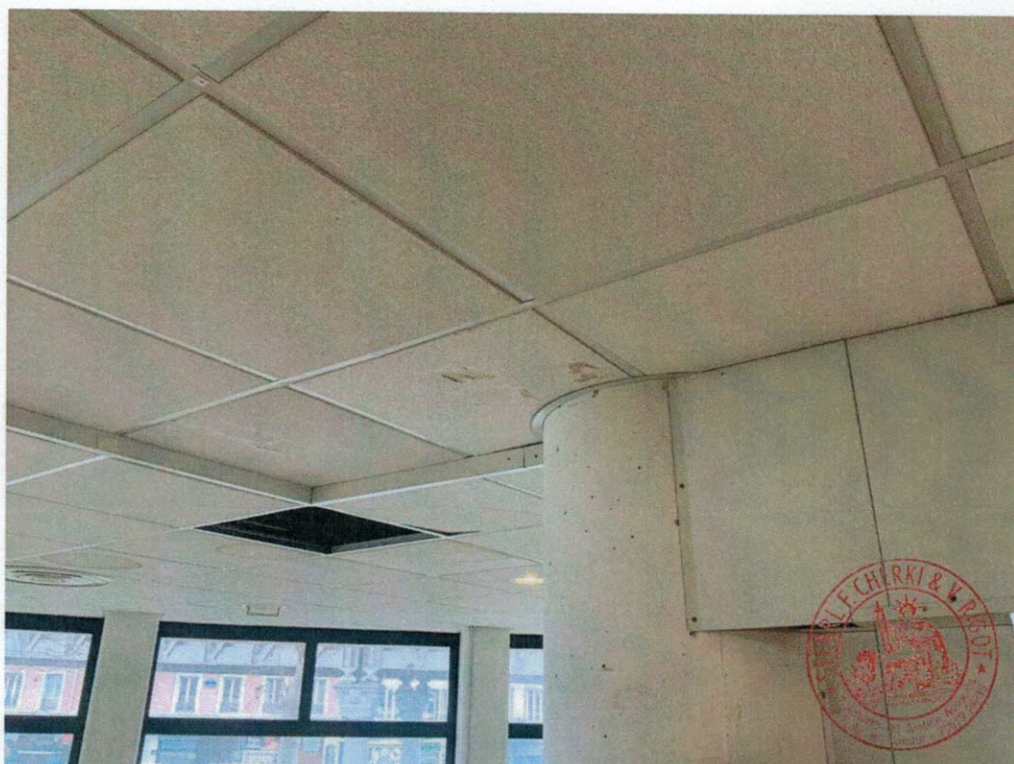
Les dalles de faux-plafond sont tâchées par des auréoles d'humidité.

La moquette au sol, présente de fortes traces d'humidité.

Des auréoles jaunâtres ponctuent la surface.
