## PROCES-VERBAL DE CONSTAT

Que la requérante est preneuse à bail de locaux situés dans un ensemble immobilier à PARIS (75019) – 220 boulevard de la Villette.

Que des dégâts des eaux récurrents surviennent au sein desdits locaux.

Que les zones impactées sont le R-1 et le R-2 du magasin.

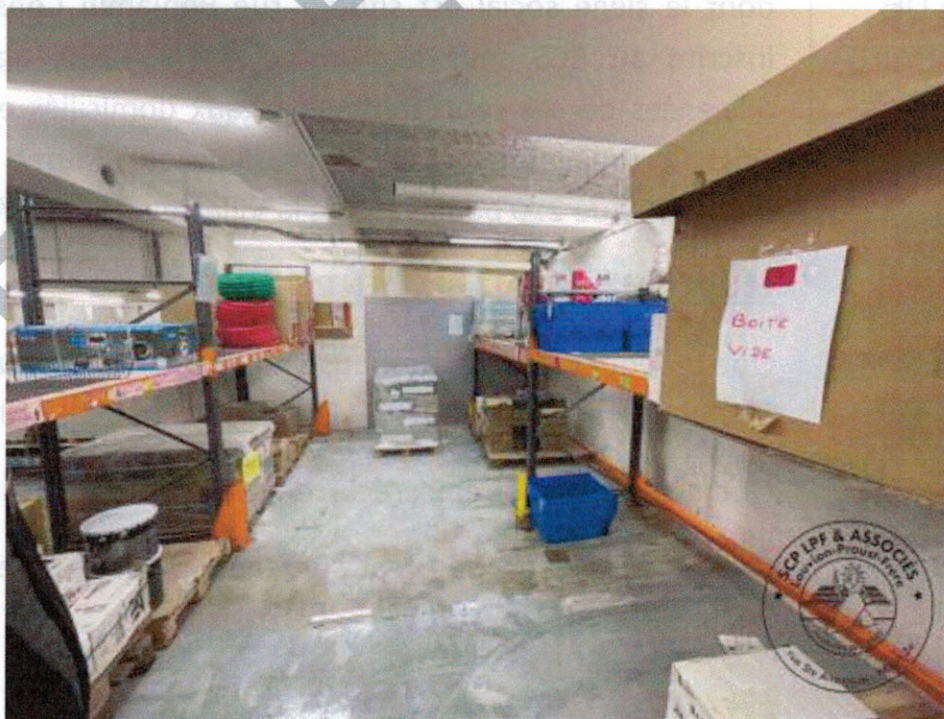
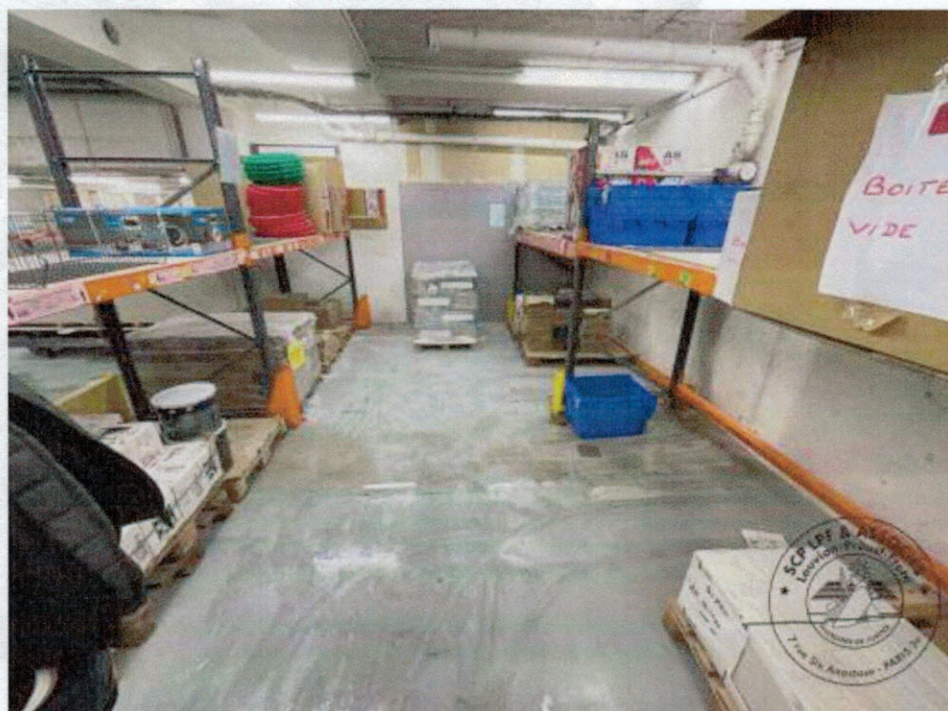
**Niveau -1 stockage :**

Là étant, je constate la présence d'eau stagnante au sol.

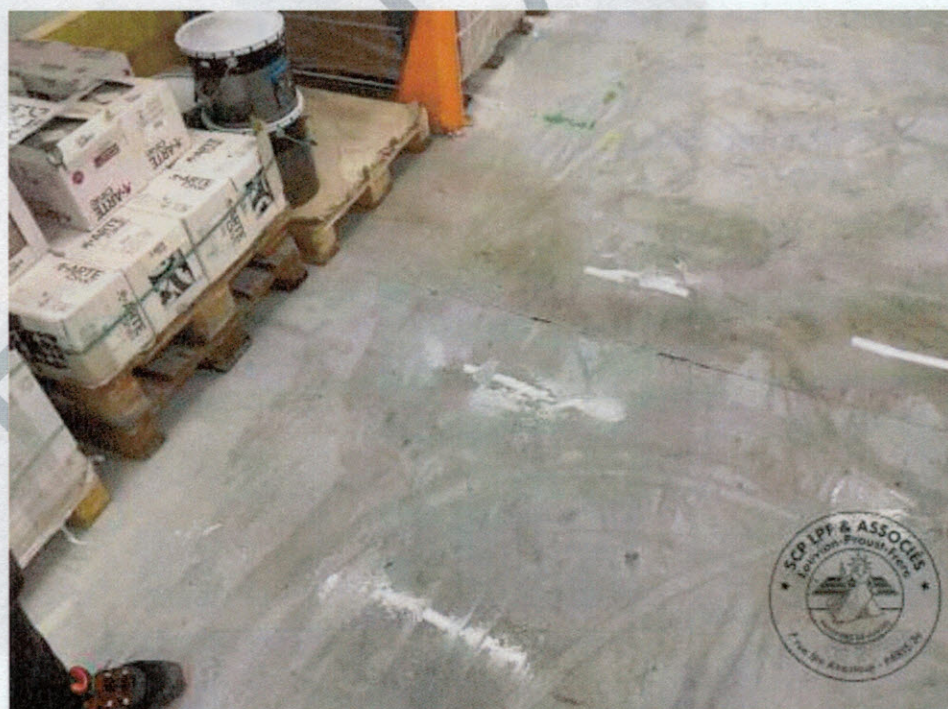
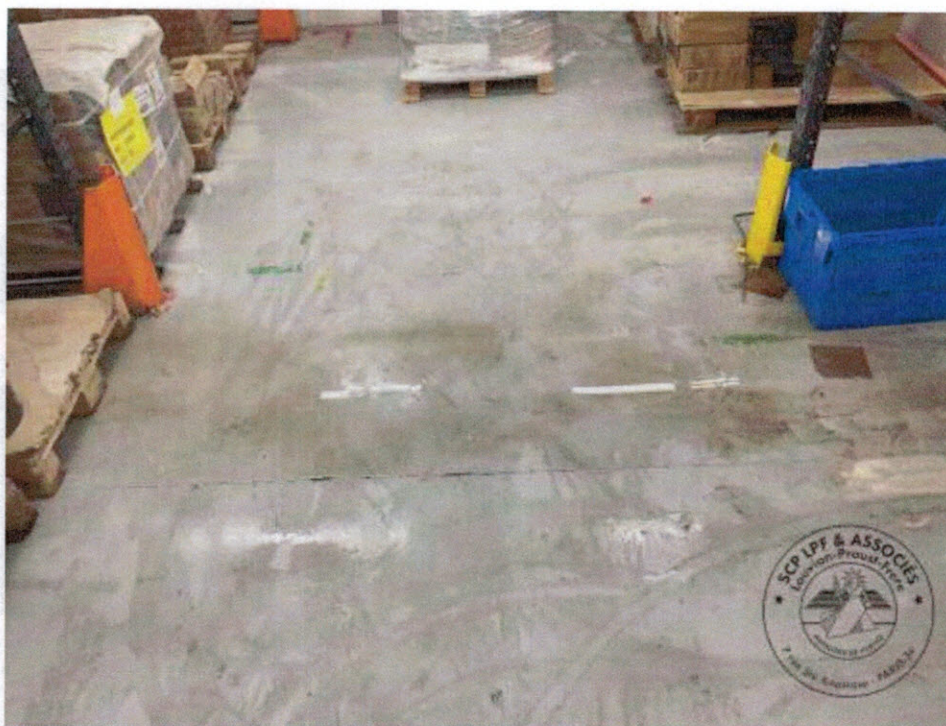
Je constate la présence de coulures marrons au sol.

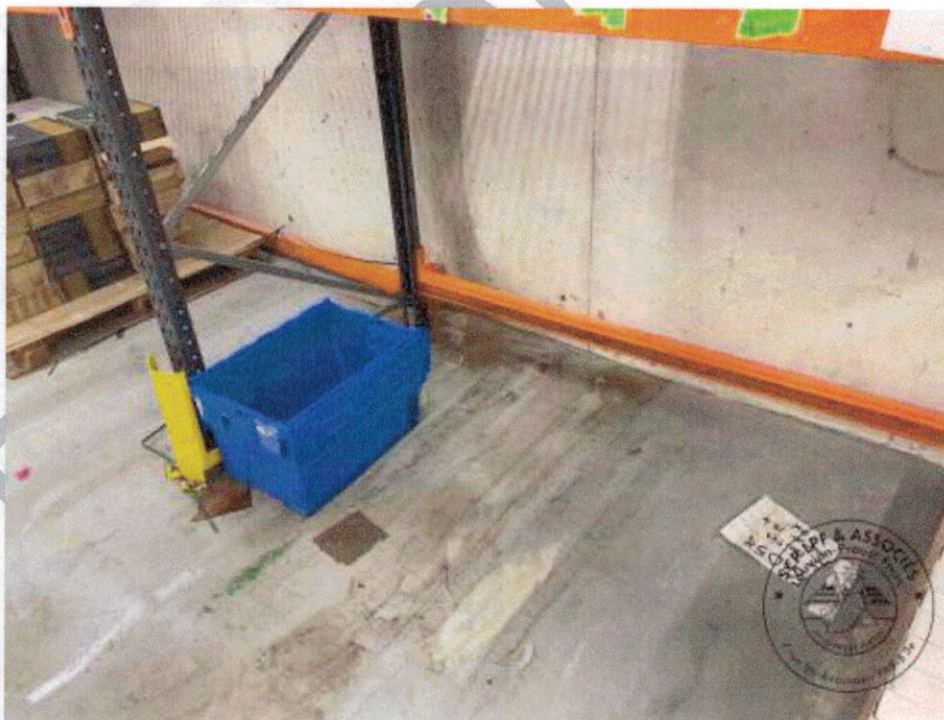
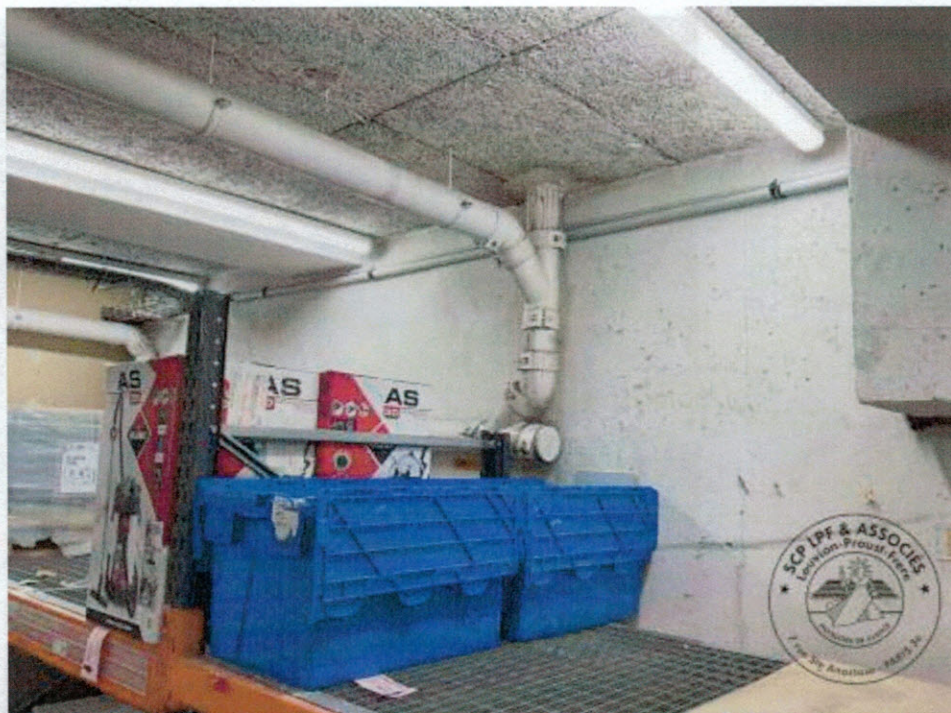
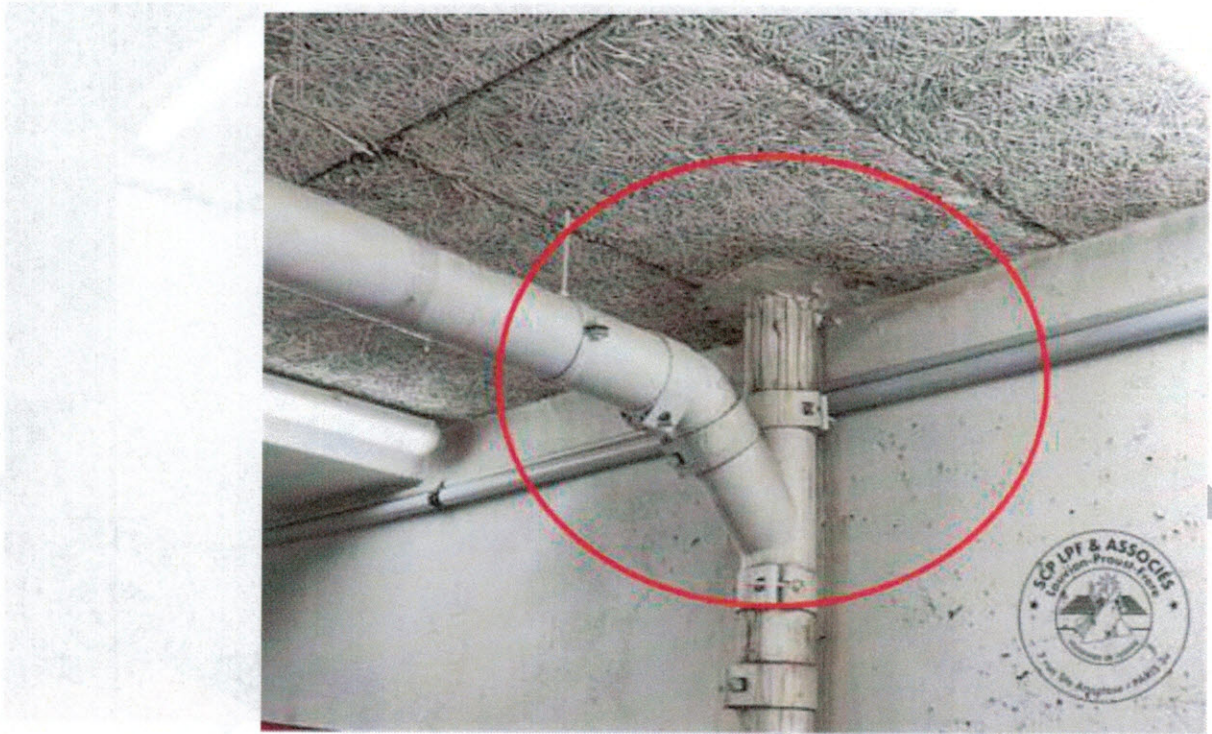
En plafond, je relève la présence d'un goutte à goutte régulier au droit d'une canalisation.

La dalle de faux plafond en périphérie de ladite canalisation est dégradée et humide.

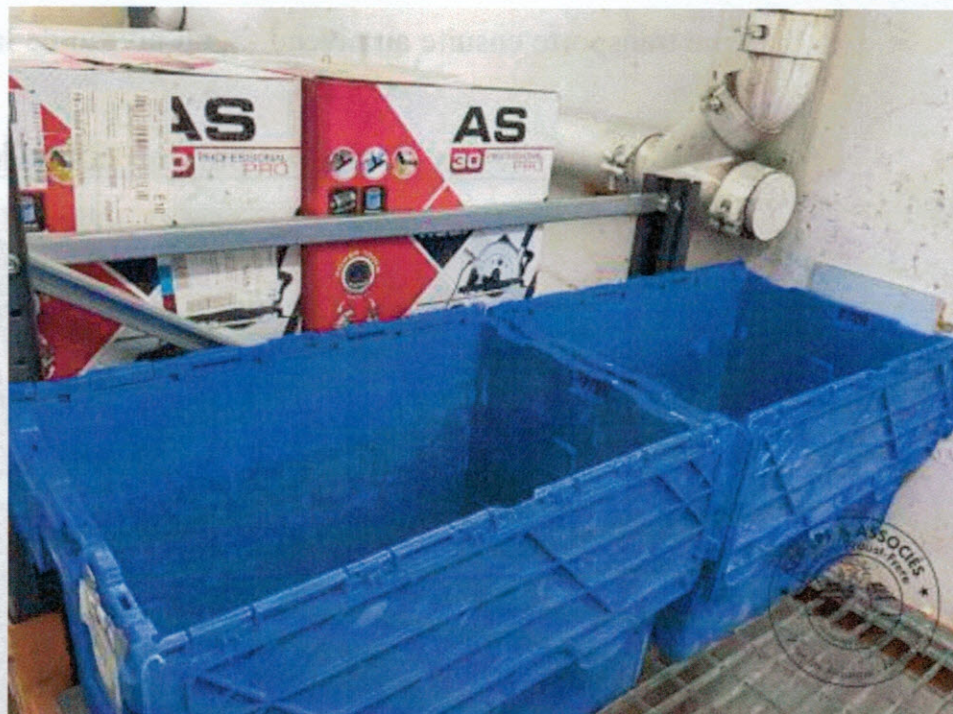
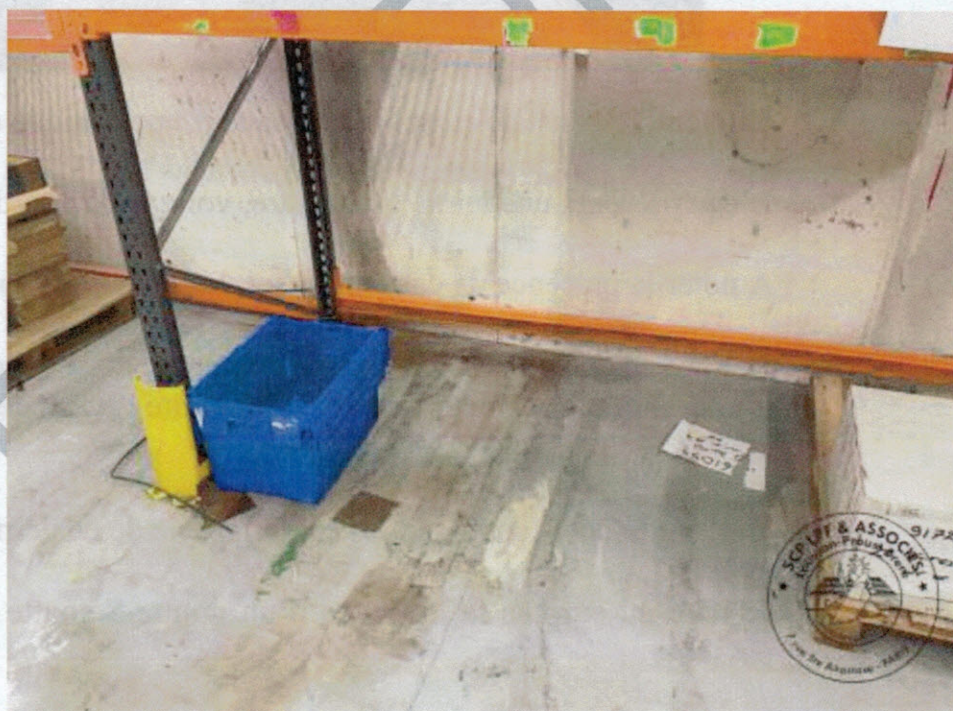
Je constate que des bacs en plastique bleu sont installés à l'aplomb de cette canalisation, lesquels sont partiellement remplis d'eau.

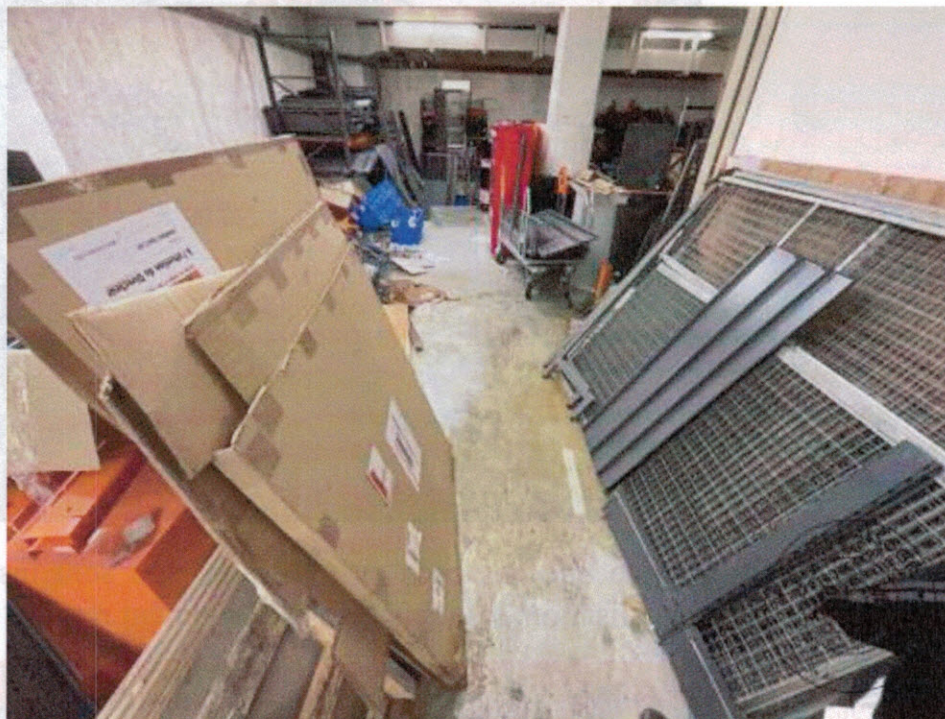
### **Niveau -2, réserve parking côté clients :**

Là étant, je constate au sol la présence d'une étendue d'eau au sol.

L'eau présente une teinte orangeâtre, voire brunâtre, de couleur rouille.

A noter la présence de cartons au sol, lesquels sont gorgés d'eau.

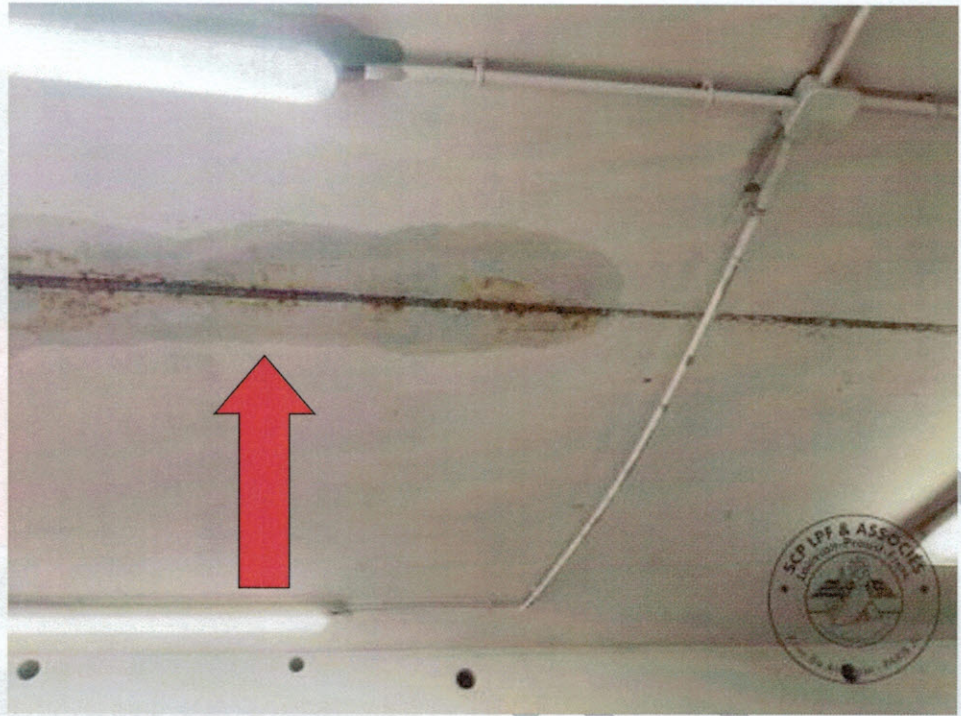
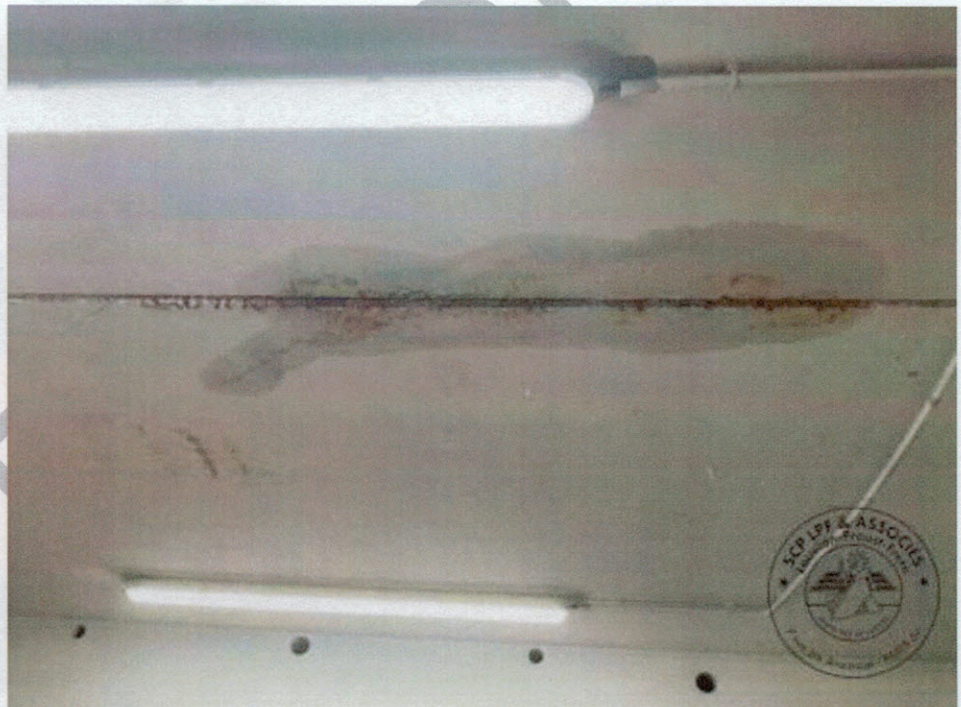
Une multiplicité de sources est visible

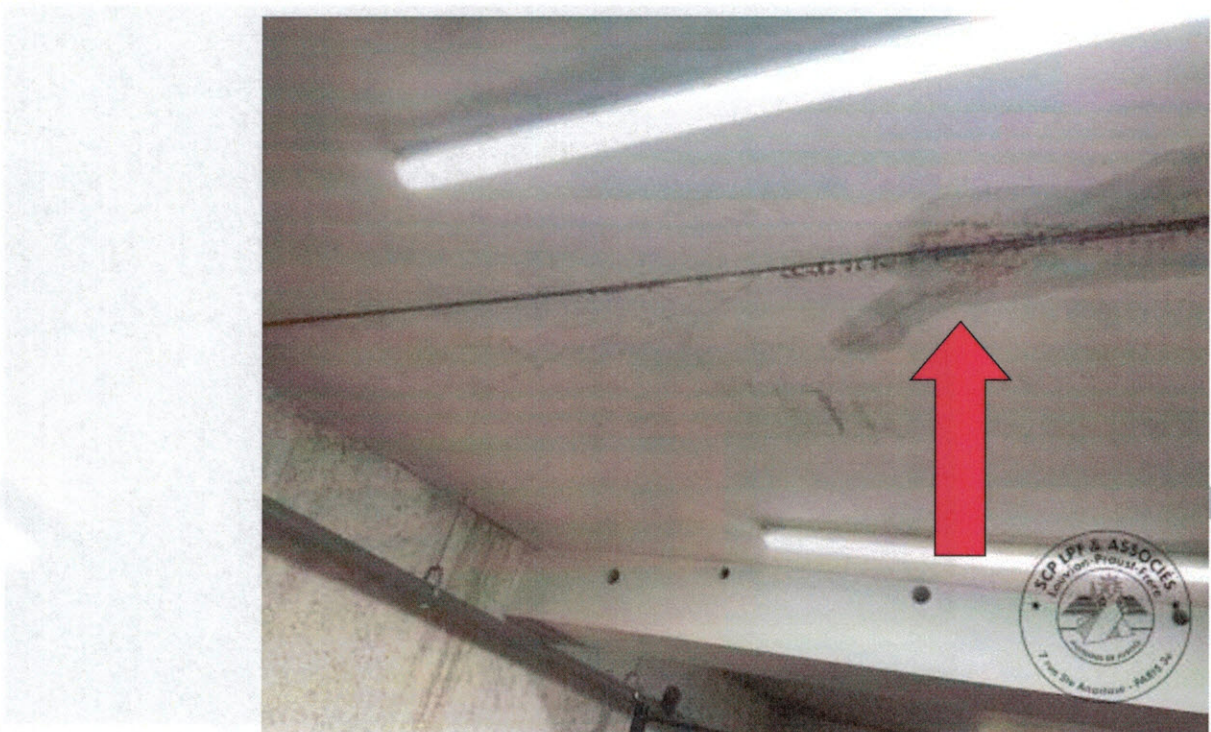
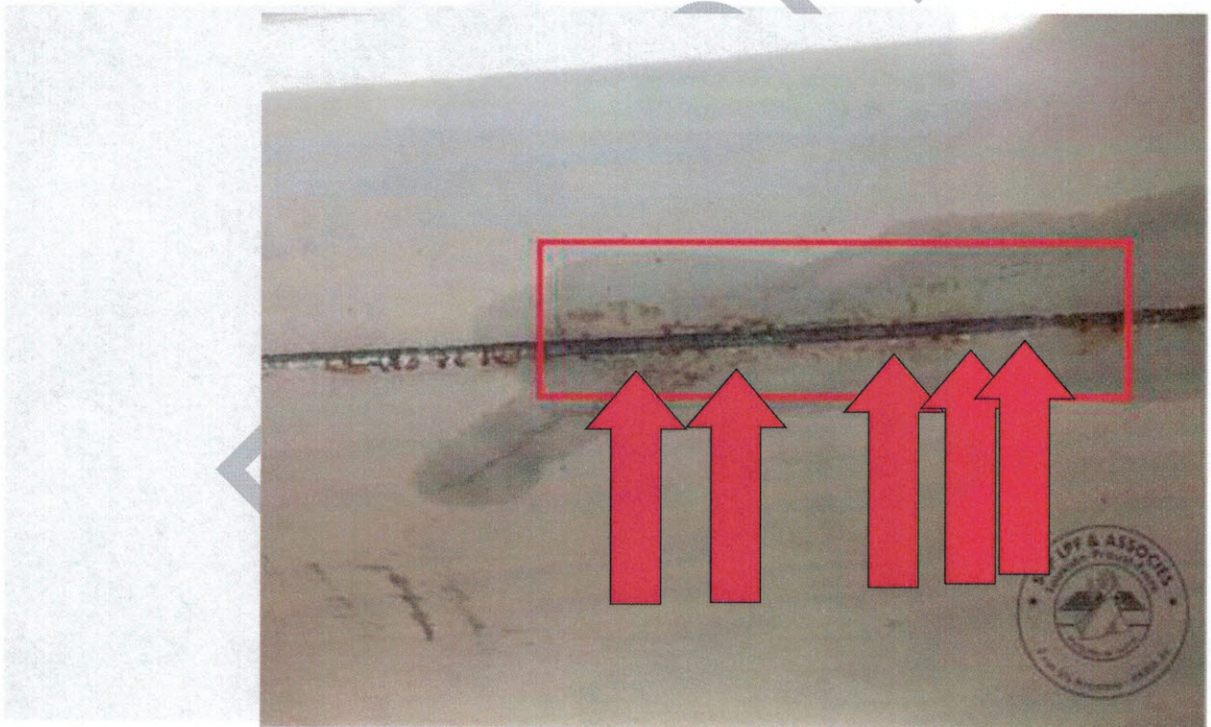
Une multiplicité de gouttes est visible.
