PROCES-VERBAL DE CONSTAT
EXPEDITION

Qu'il est co-indiviseur avec Mme FIX-DESCAMPS Brigitte d'un bien situé 32 avenue des Pierrots à ORSAY (91400).

Que ce bien a fait l'objet de dégradations provenant probablement de la couverture.

Qu'afin de préserver ses droits et intérêts, il me demande de me rendre sur place afin de procéder à toutes constatations utiles et de décrire l'état général du pavillon.

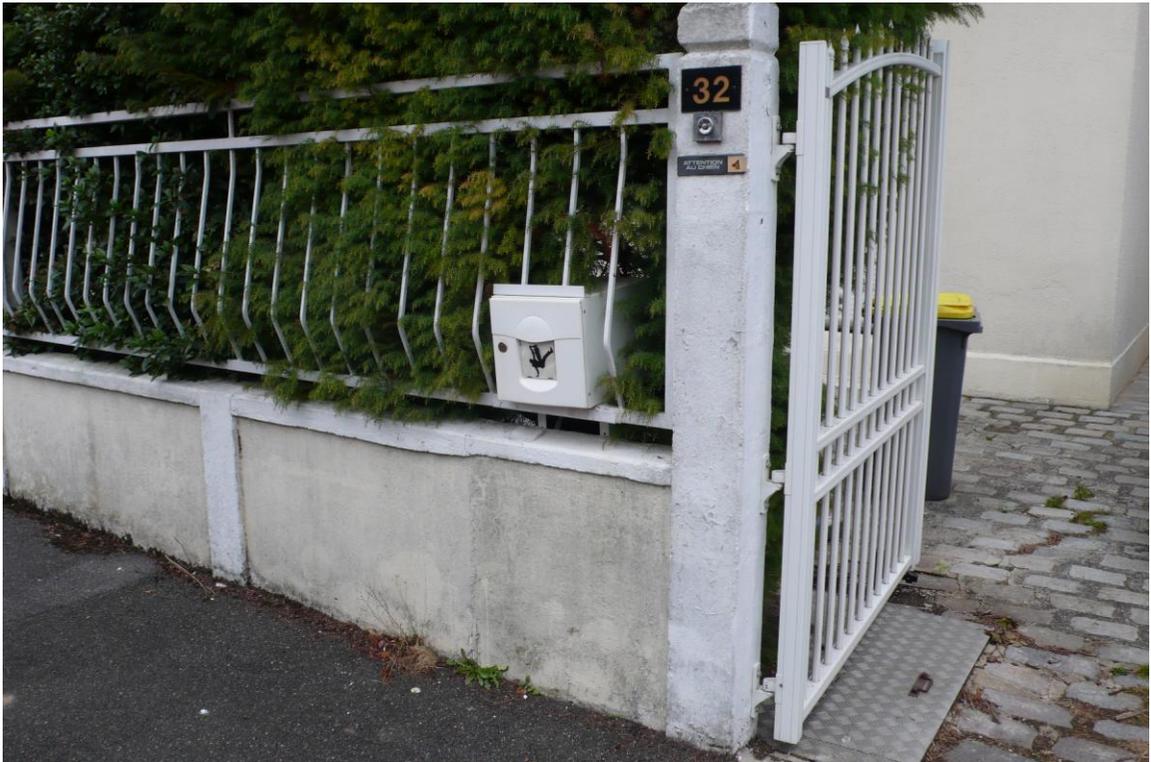
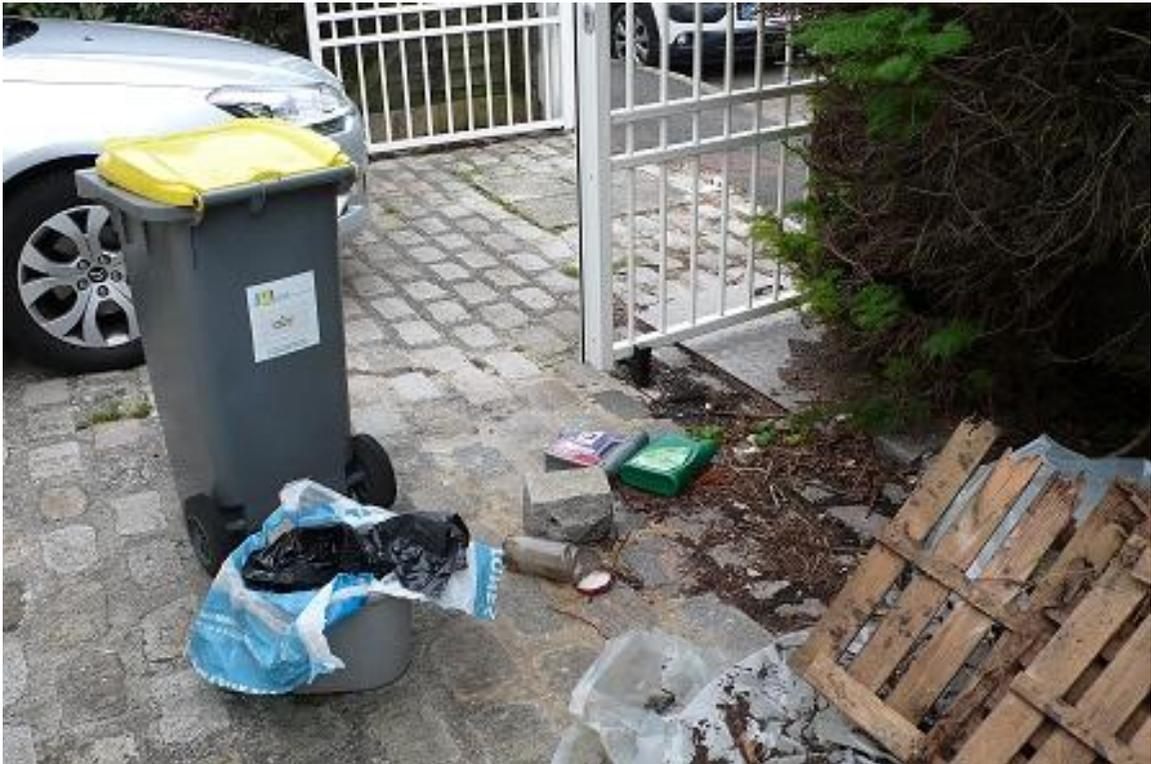
On accède à la propriété à cette adresse par un portail double battant dont la menuiserie en aluminium en bon état.

Au-delà, un pavage en pavés de granit a été réalisé. Celui-ci est en bon état hormis quelques fissures et la présence d'herbes dans quelques joints non façonnés.

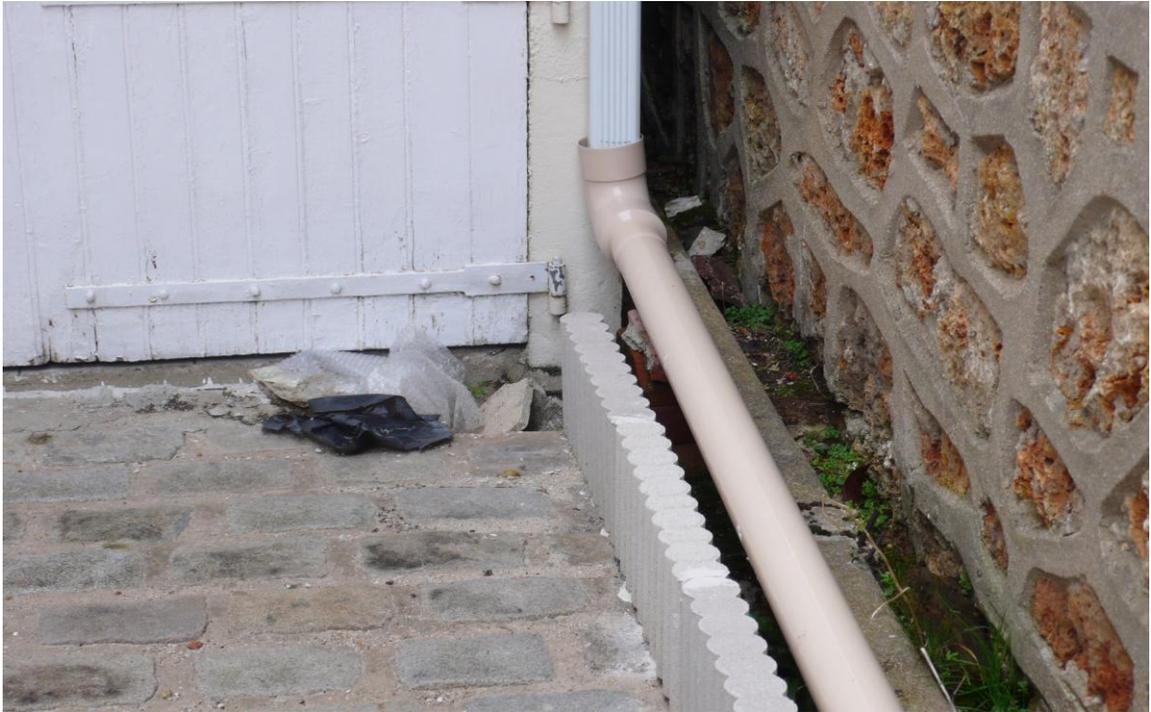
En partie droite du pavillon, une allée mène à l'accès principal. Dans cette allée, je note la présence d'un regard comprenant deux dalles dont l'une est fendue.

Toujours en partie droite, une délimitation a été réalisée afin de garantir la protection d'un tuyau en PVC menant à la gouttière du garage.

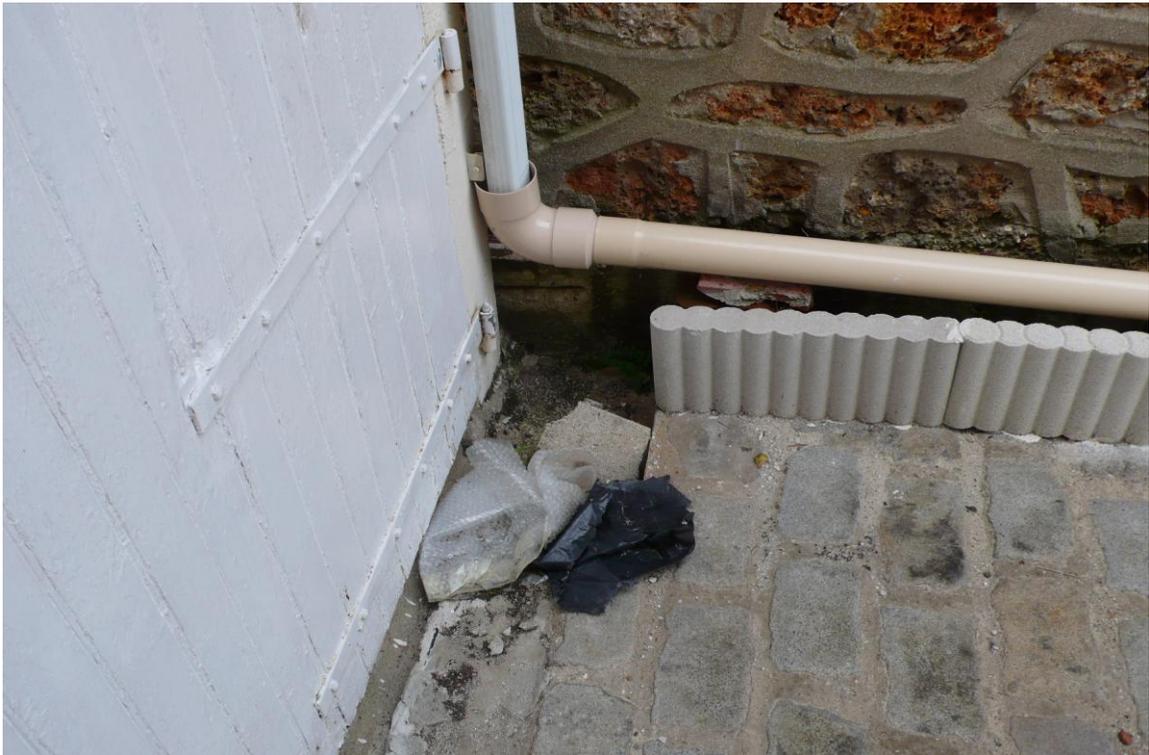
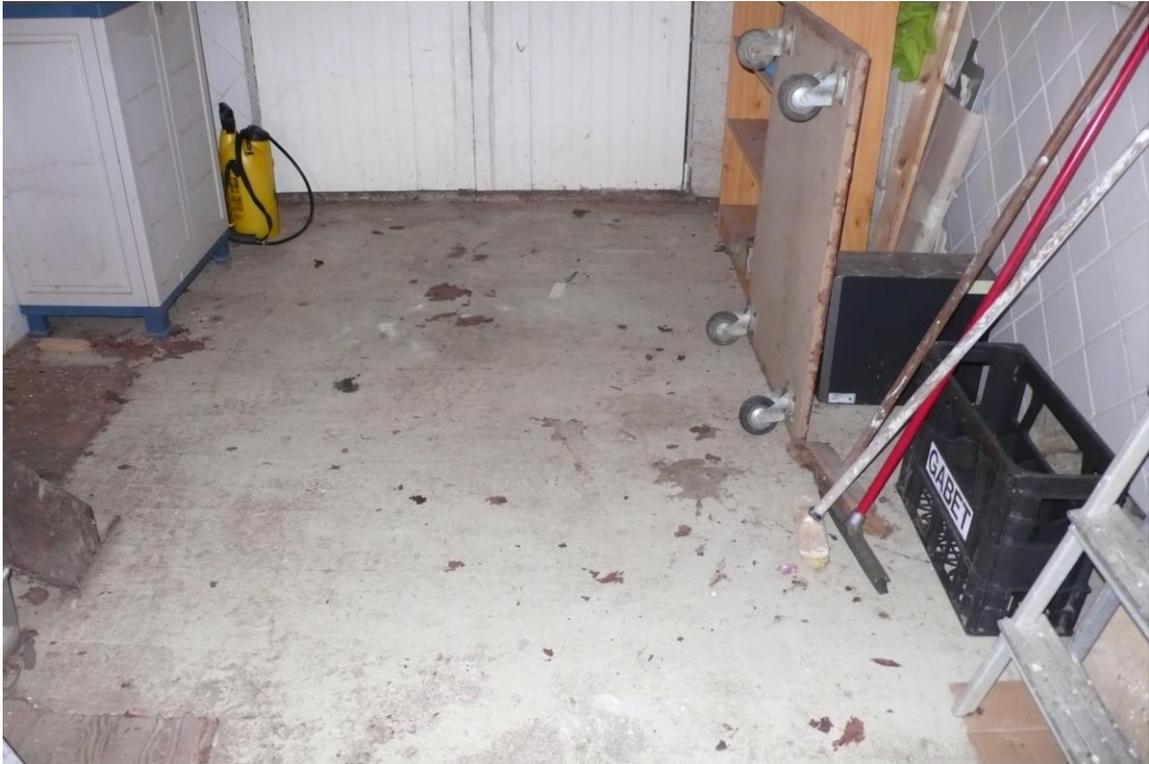
On y accède au garage par deux portes de taille différente, anciennes voire usagées, revêtues de peinture à l'extérieur d'apparence en bon état mais présentant des craquelures sur l'ensemble de la surface.

Deux impostes fixes sont situés en partie supérieure. Ils sont intacts.

Le sol est réalisé en béton revêtu de peinture en très mauvais état.

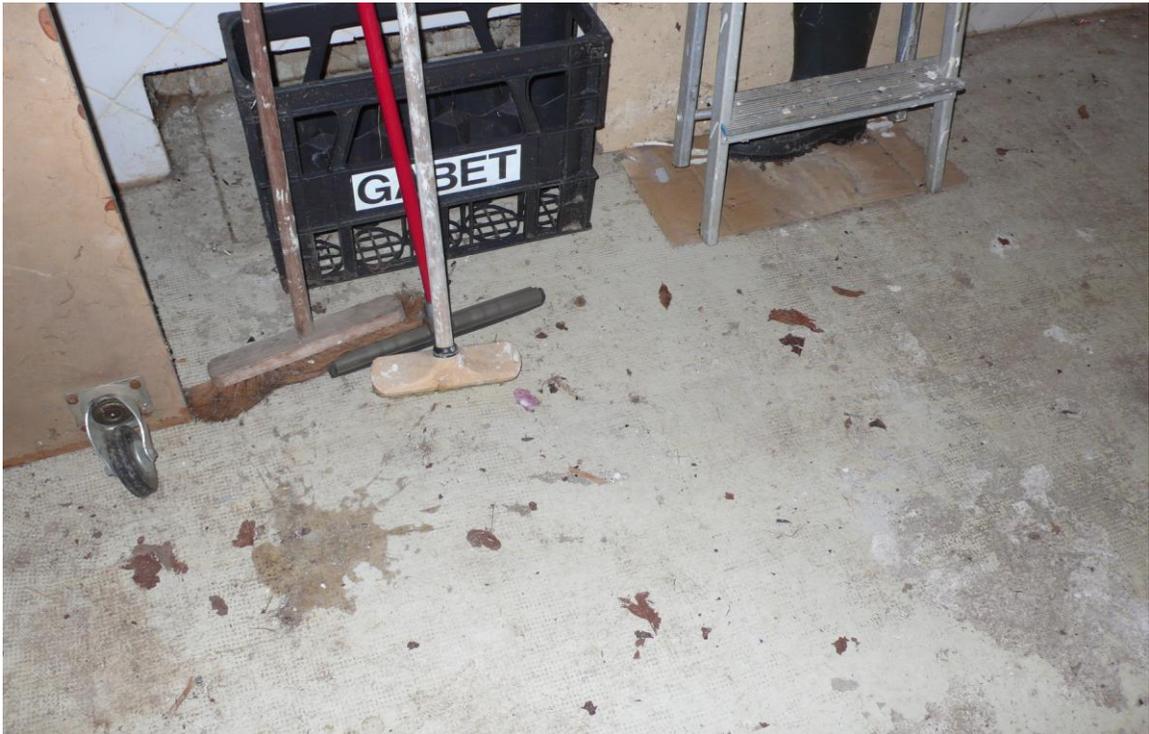
En partie droite, une partie des murs est recouverte de carrelage et l'autre partie est réalisée en crépi couvert de salissures.

En partie supérieure, le plafond est réalisé en poutres avec une partie plancher; l'ensemble est couvert de toiles d'araignées.

Le compteur électrique affiche une consommation de 14.538 kWh.

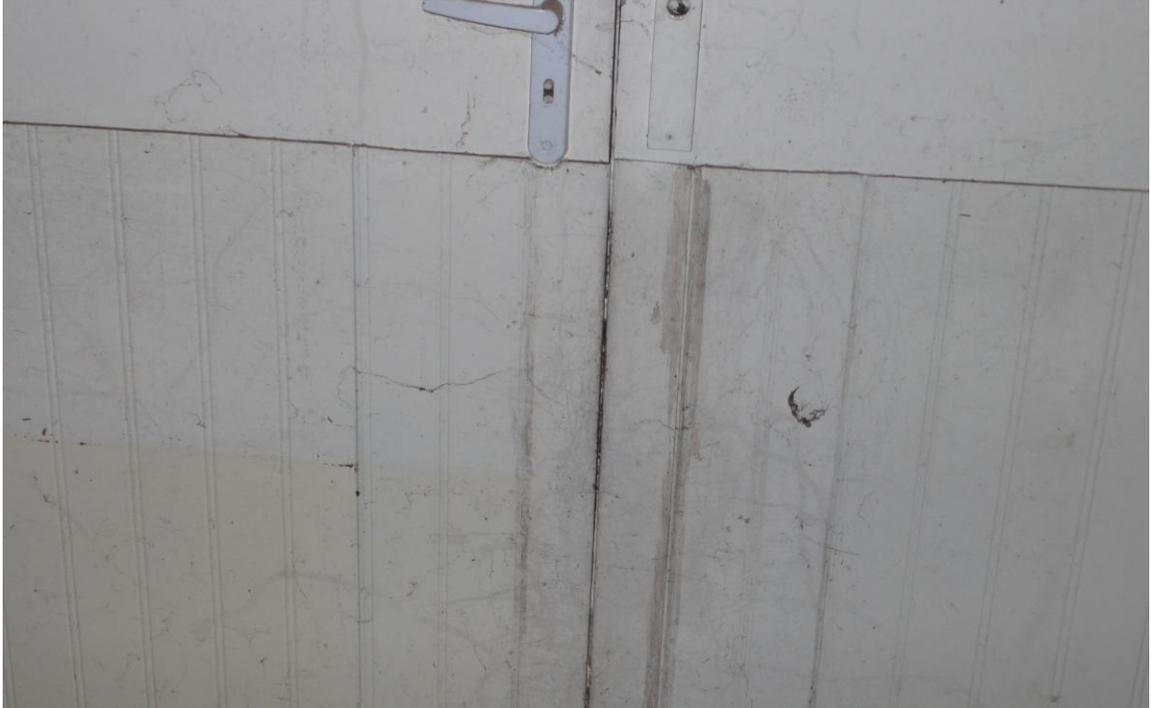
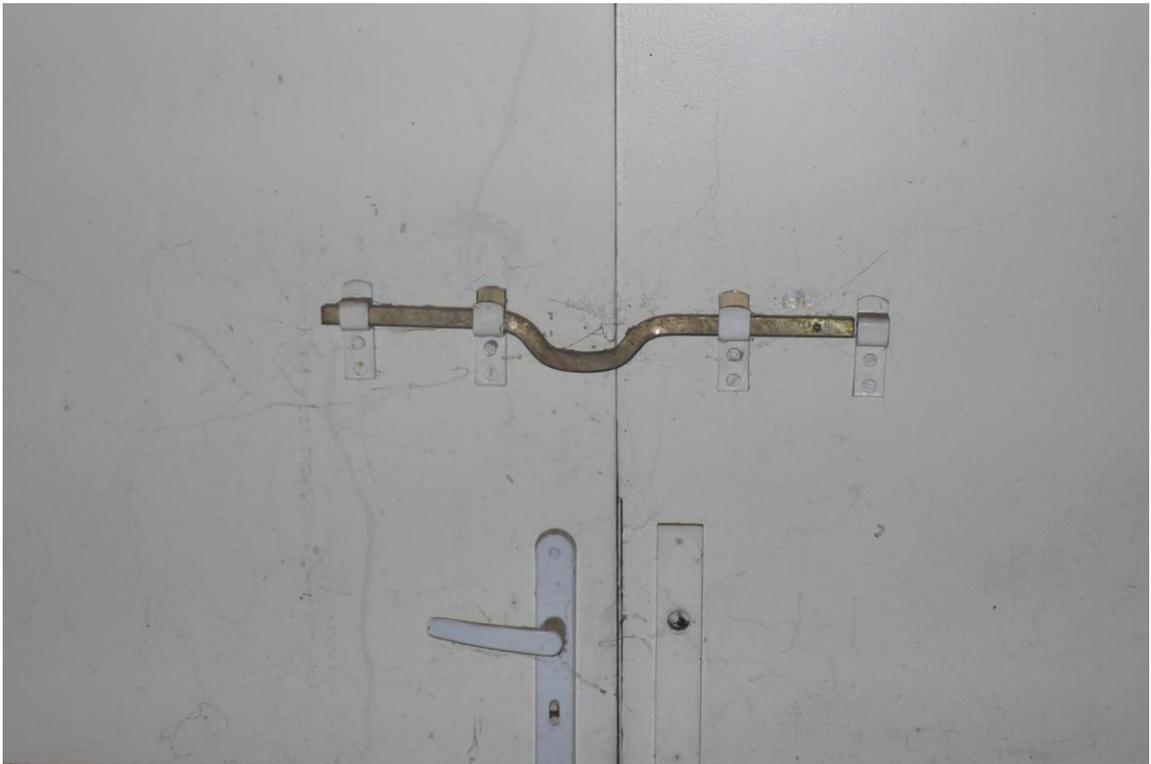
A l'opposé de la porte d'accès, il existe une porte donnant sur le jardin. Il s'agit d'une porte à double battant recouverte sur ses deux faces de peinture présentant de nombreuses traces de salissures.

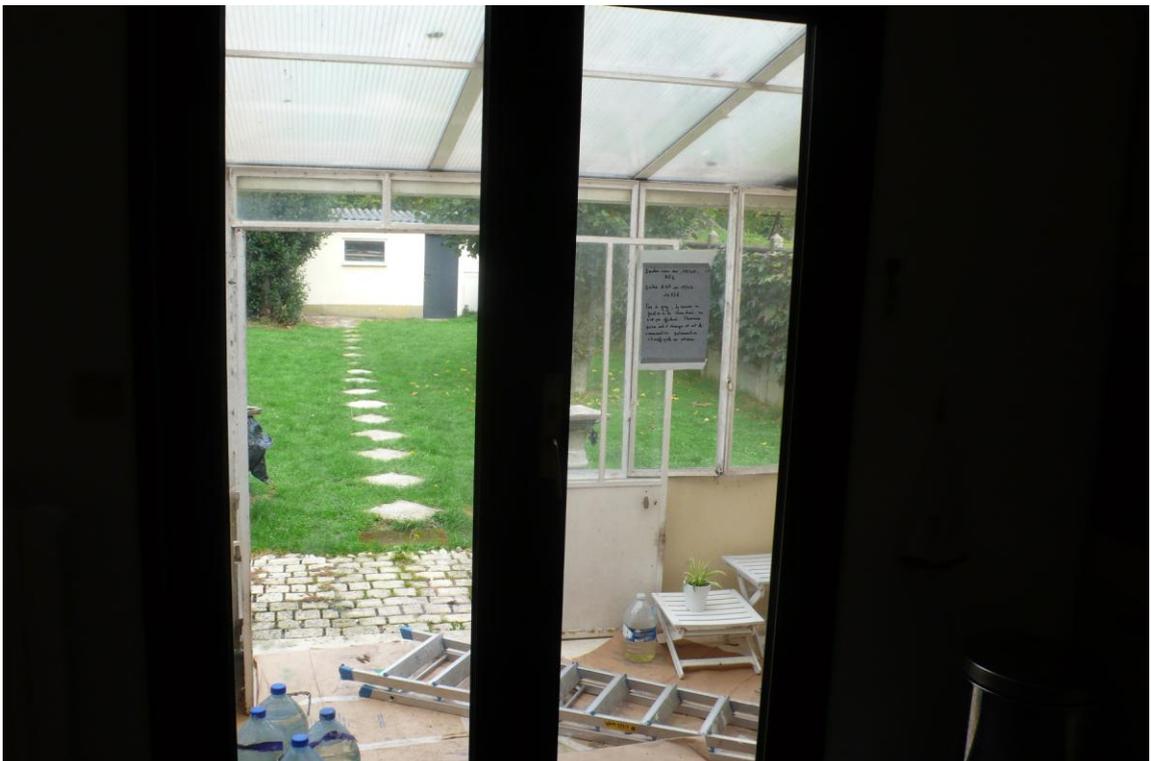
Dans le gazon, des pas japonais ont été aménagés. L'une des dalles est cassée.

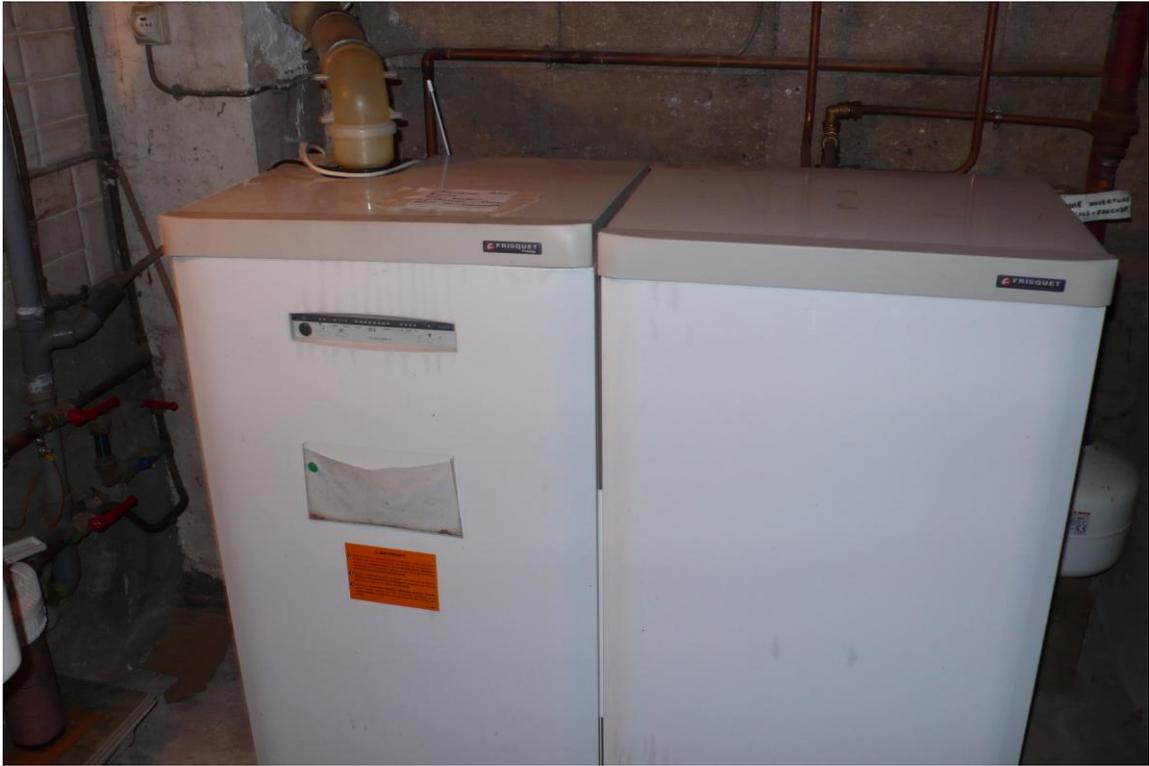
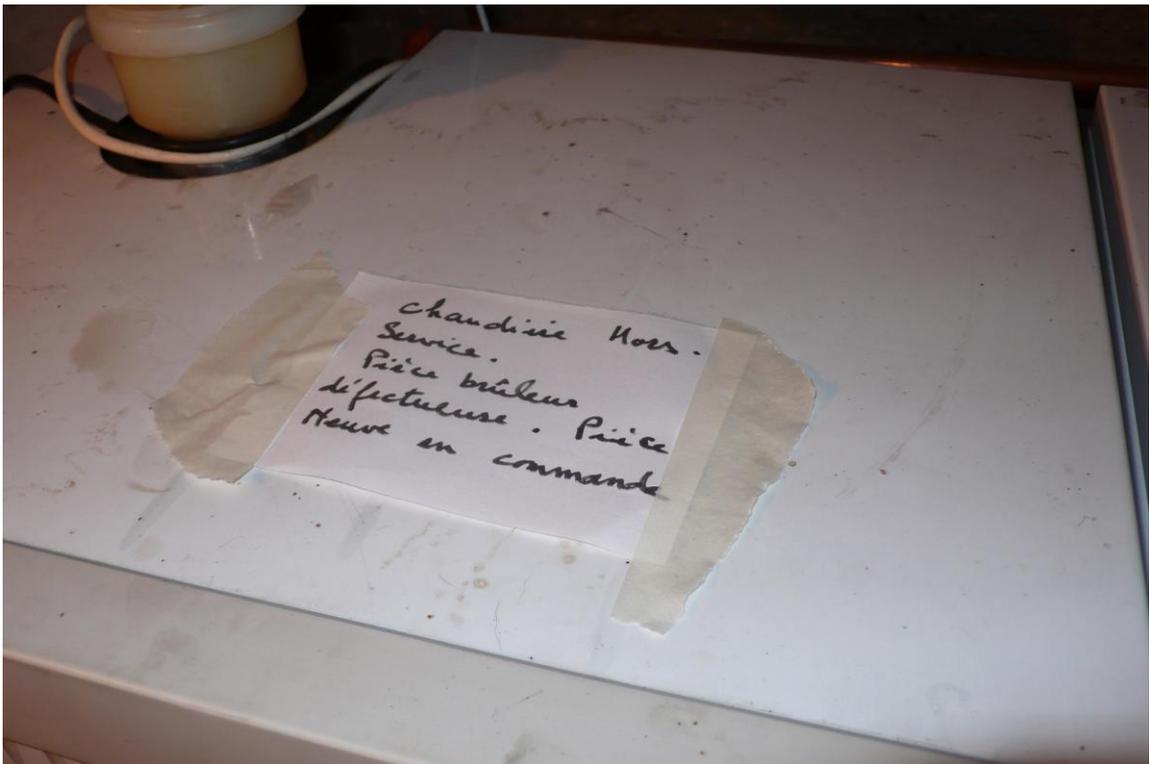
J'accède à une chaufferie dans laquelle je constate la présence d'une chaudière sur socle de marque «Frisquet» avec son ballon attenant.

Le sol et les murs sont à l'état brut.

Il existe un évier en céramique en mauvais état, équipé d'une robinetterie de puisage en partie supérieure.

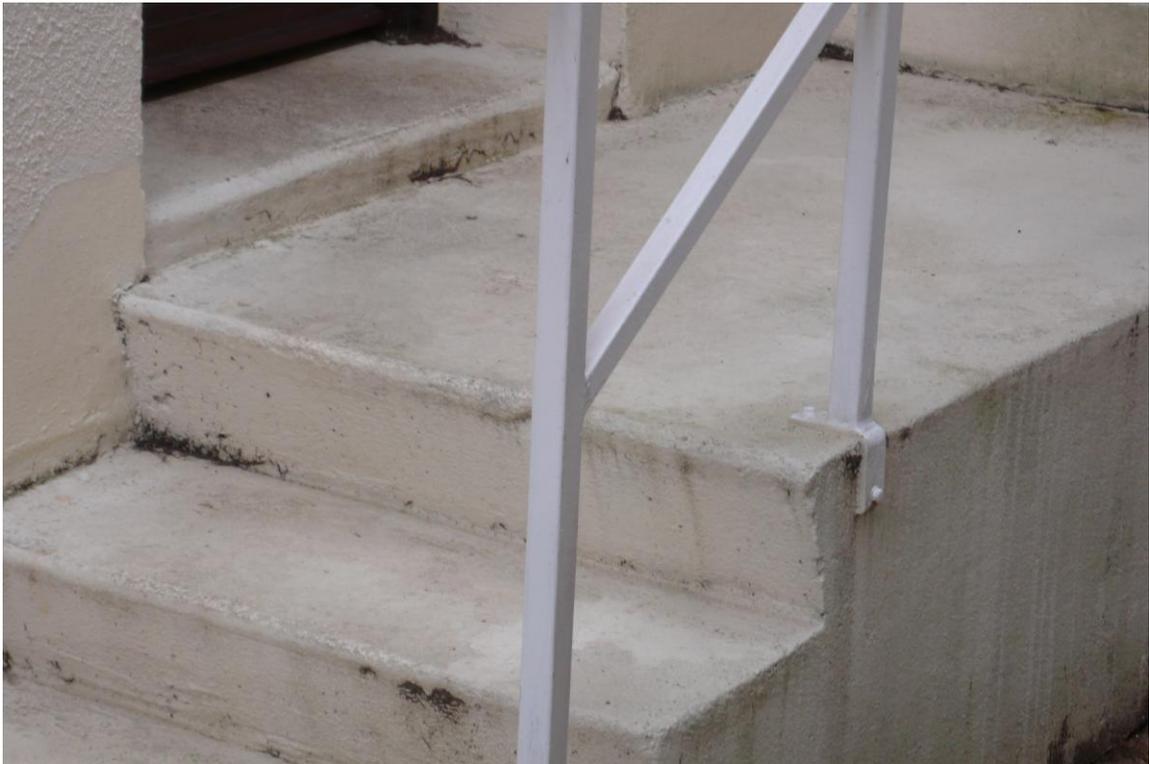
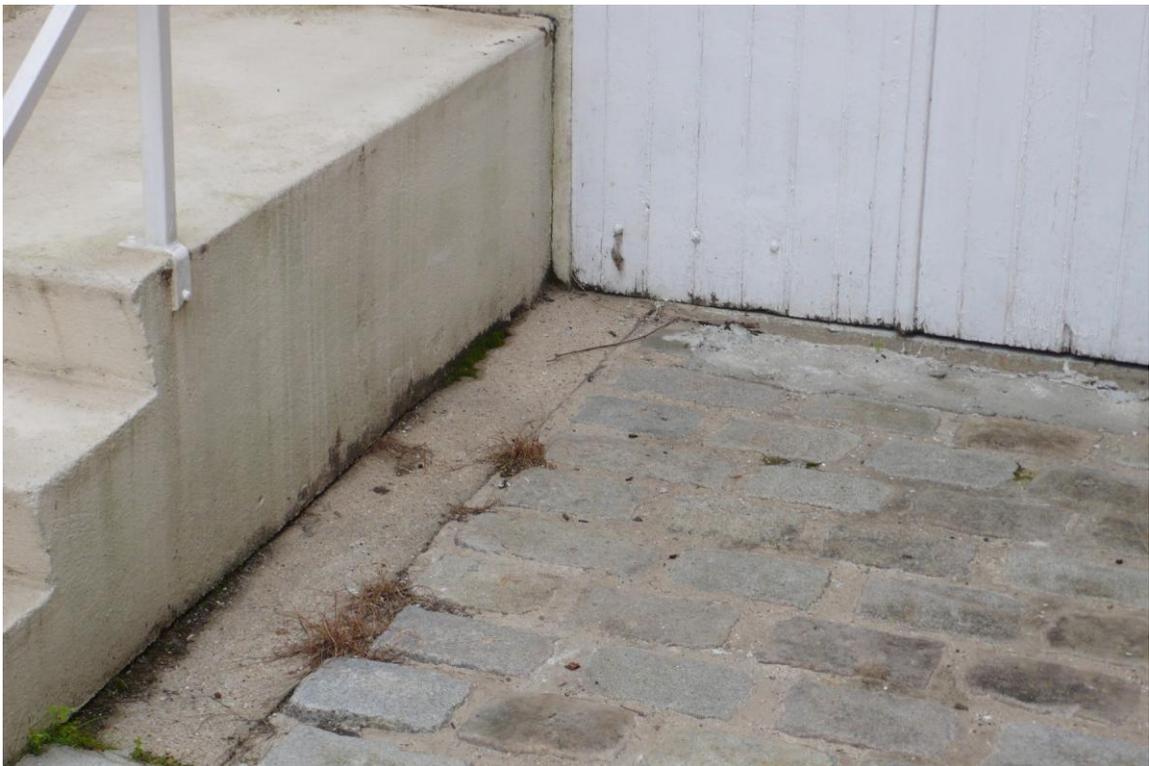
On accède à la maison par un escalier comprenant trois marches. Devant la 1^{ère} marche, un mortier a été réalisé. Celui-ci est mal lissé et se désagrège.

La peinture au sol, des marches et du perron est en mauvais état, avec la présence de salissures sur l'ensemble de la surface.

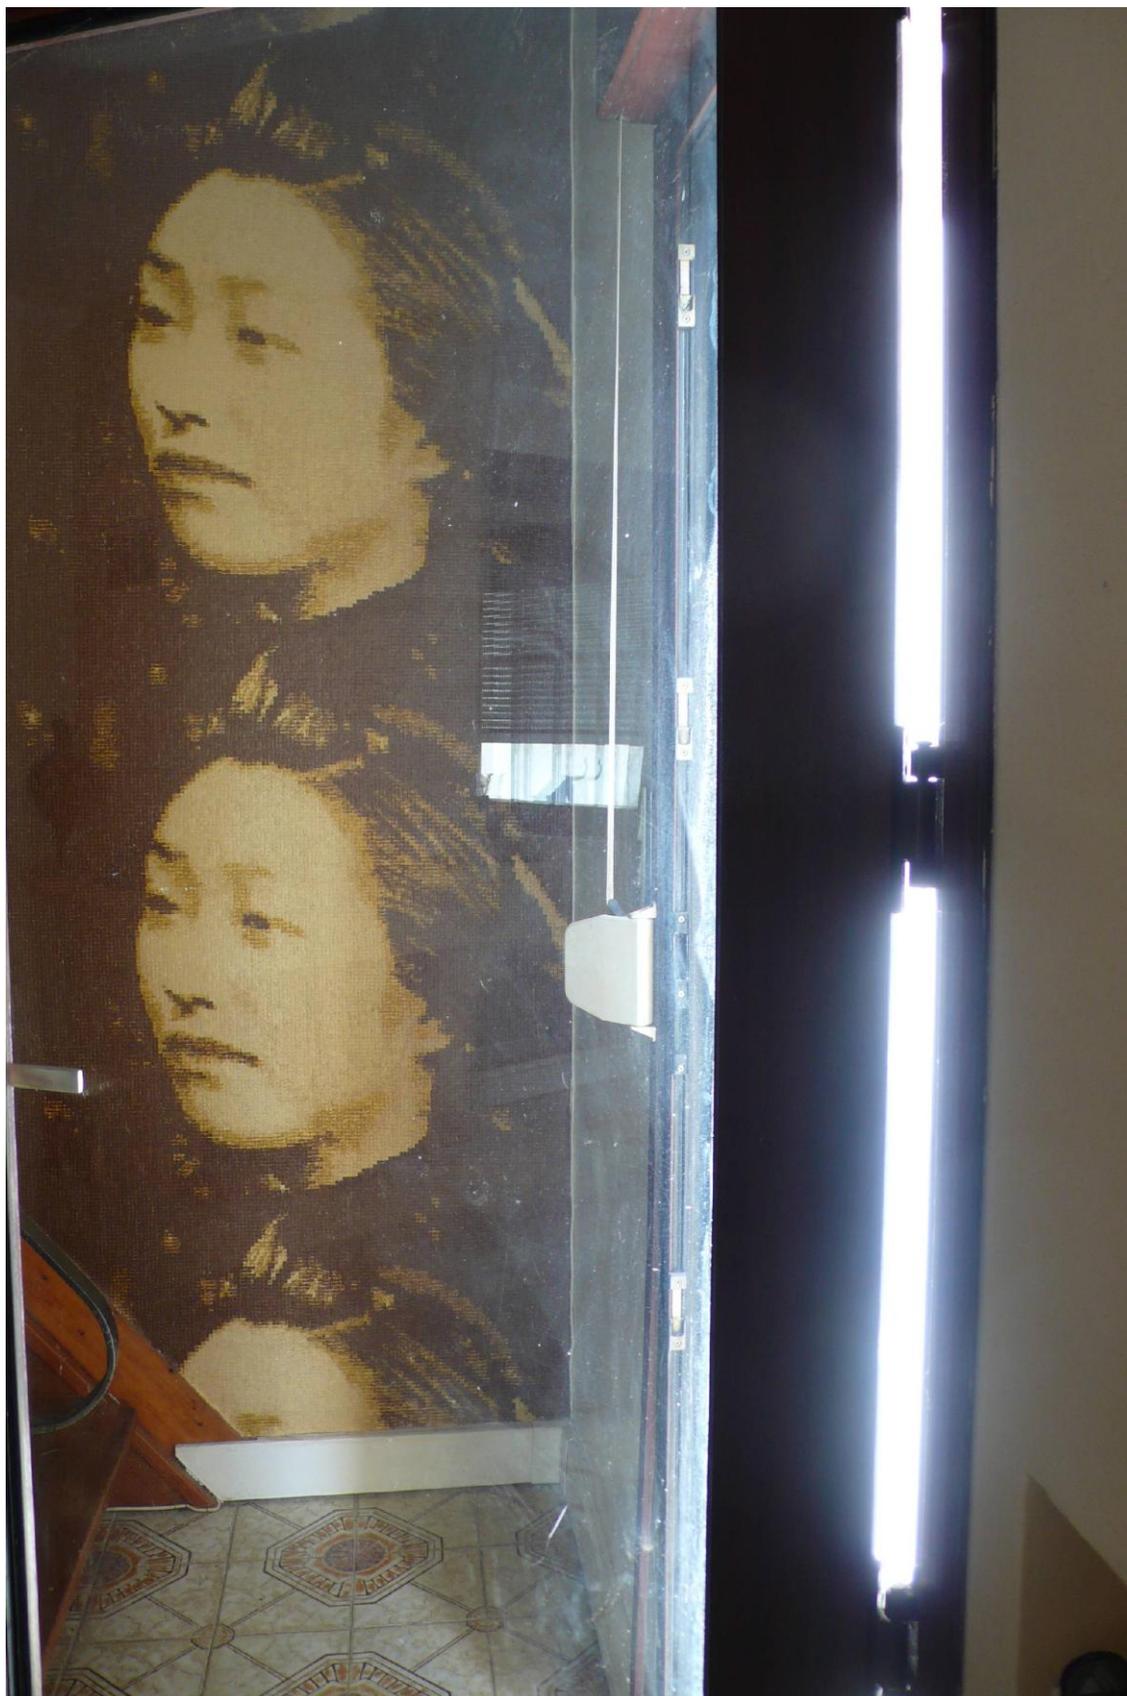
On y accède par une porte en PVC présentant des traces de salissures sur l'ensemble de la surface, Les photos (faites par Thibault THOMAS) sont intégrées en complément du PV de Me LE DISCORDE

équipée d'une double poignée avec plaques de propreté et d'une serrure avec sa clé. En partie centrale, je note la présence d'un imposte fixe avec double vitrage intact.

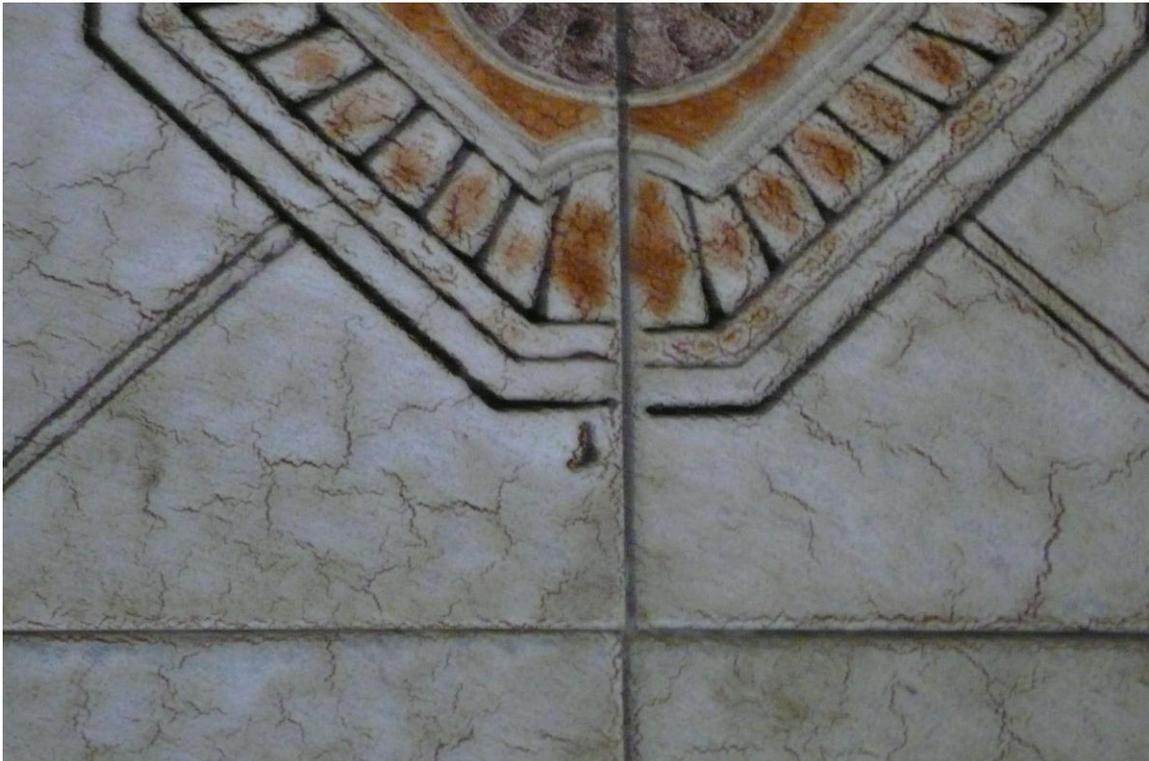
Le sol est recouvert de carrelage en bon état mais présentant des traces de salissures.

En partie gauche, une lisse en bois est présente. Celle-ci est recouverte d'un vernis endommagé.

Les plinthes carrelées présentent des traces de salissures en partie supérieure.

Les murs sont revêtus de peinture en bon état mais jaunie sur l'ensemble de la surface. Il en est de même du plafond.

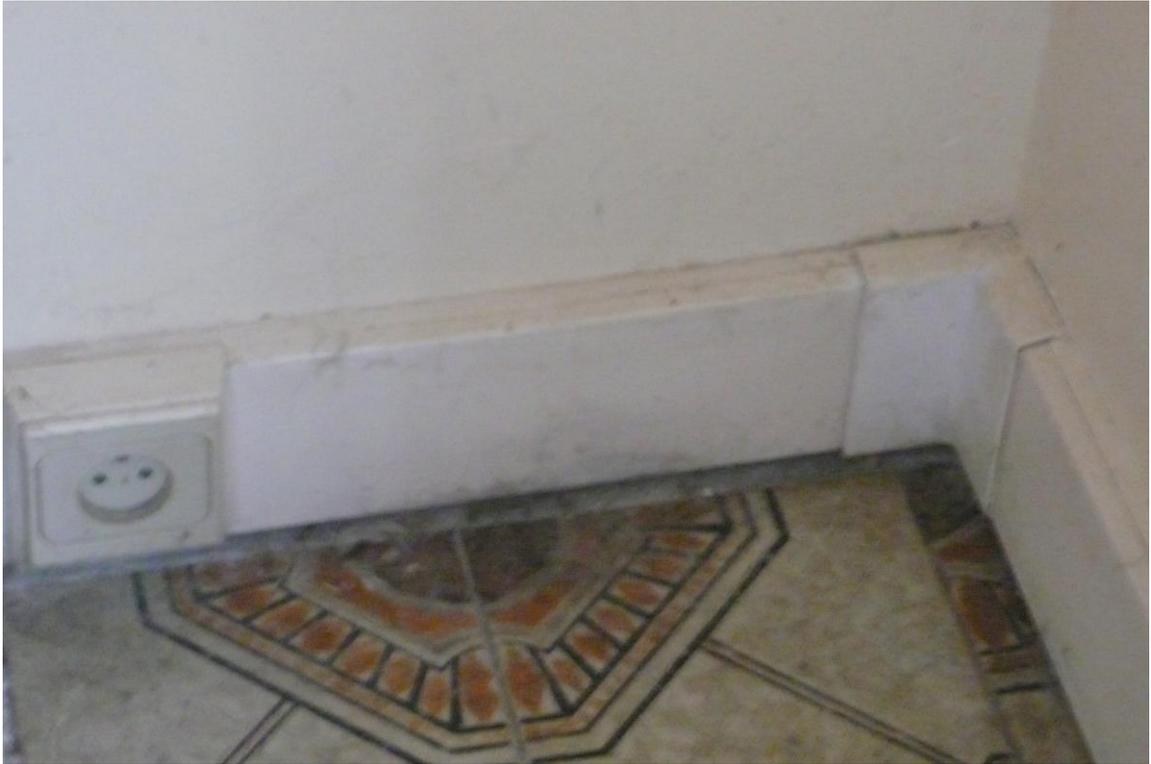
Le sol est recouvert de carrelage en bon état mais présentant quelques traces de salissures sur la surface.

Les plinthes sont réalisées en partie en PVC présentant des traces de salissures importantes.

Les murs sont recouverts de peinture jaunie sur l'ensemble de la surface. Il en est de même du plafond.

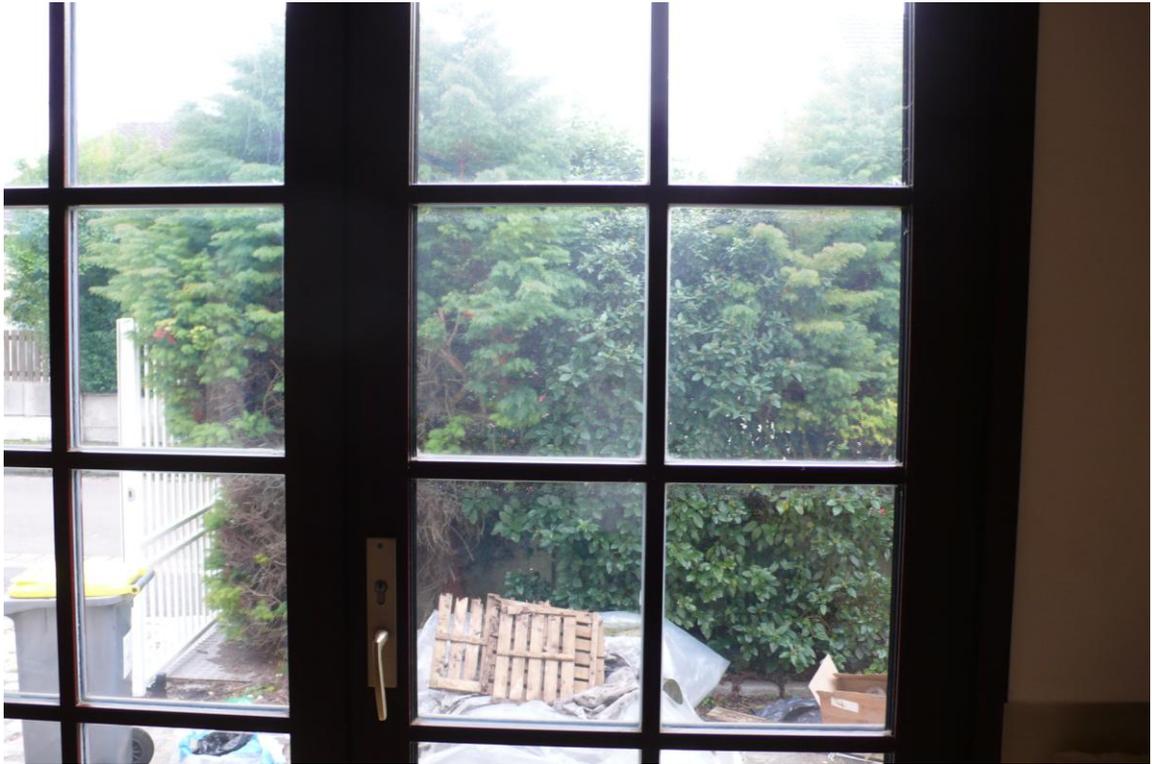
Cette partie est éclairée par une baie vitrée comprenant deux vantaux avec menuiseries en PVC présentant des traces de salissures sur l'ensemble de la surface. Un quadrillage est réalisé. Les vitrages sont doubles et intacts.

De part et d'autre de la porte-fenêtre, le champlat a été décollé. En partie supérieure, je note la présence d'un coffret avec un volet roulant et sa manivelle ; l'ensemble est en état de

fonctionnement, et en bon état mais présentant des traces de salissures.

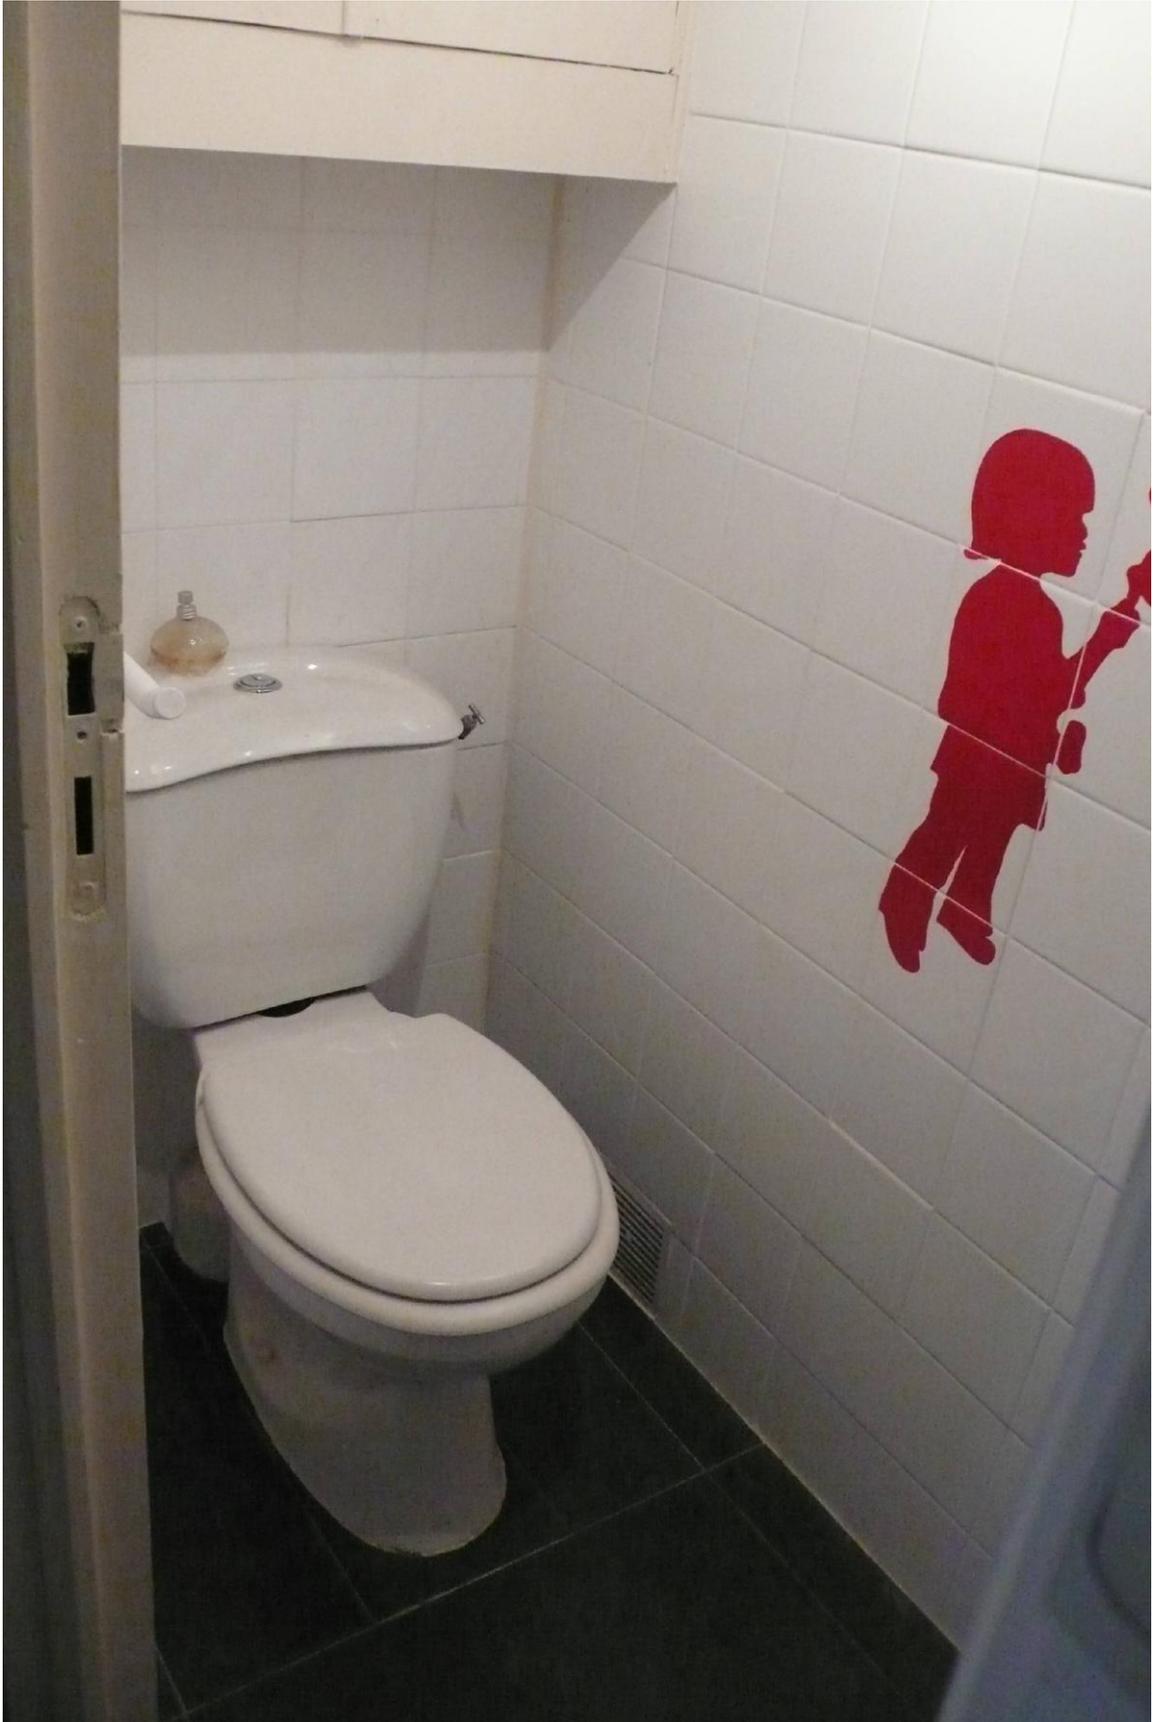
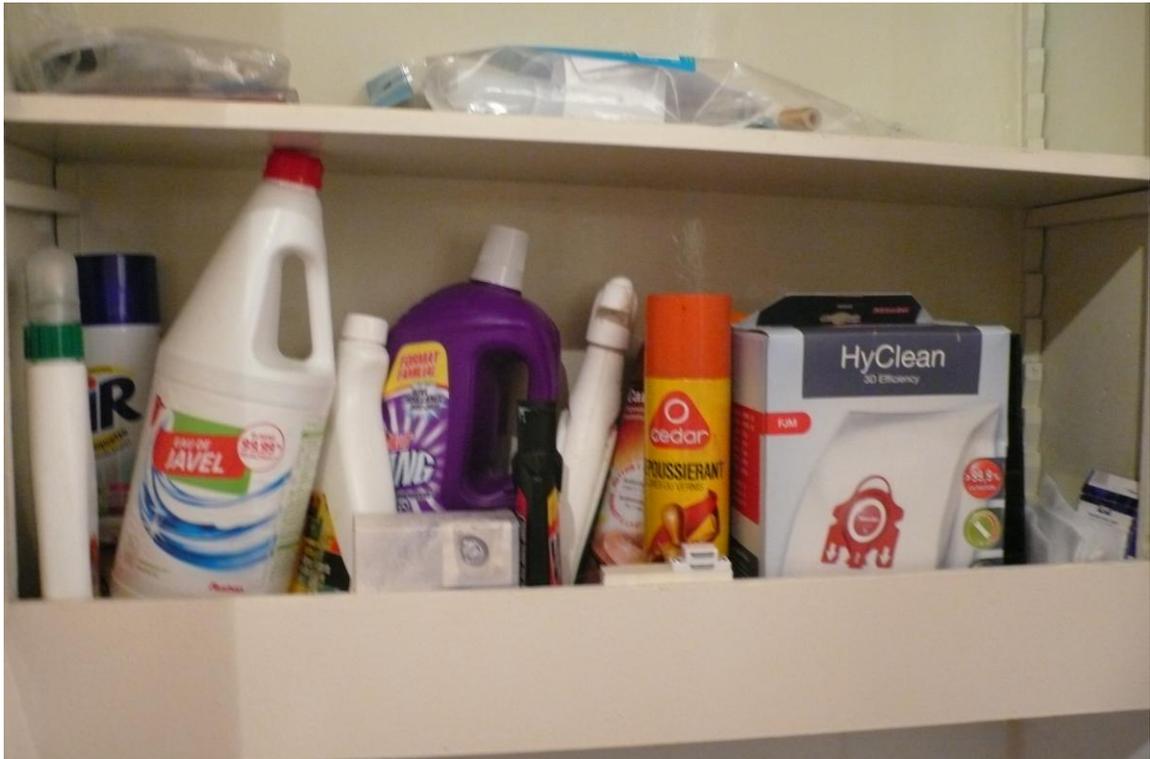
Le sol est recouvert de carrelage en bon état mais présentant des traces de salissures.

Les murs sont en grande partie recouverts de carrelage en bon état.

Le reste des murs et le plafond sont revêtus de peinture jaunie. Il existe

- Une cuvette w-c équipée d'un double abattant avec son réservoir de chasse; l'ensemble est couvert de poussière.
- Au dessus de la cuvette, un petit placard fermé par deux portes en bois revêtues sur les deux faces de peinture en bon état mais jaunie.

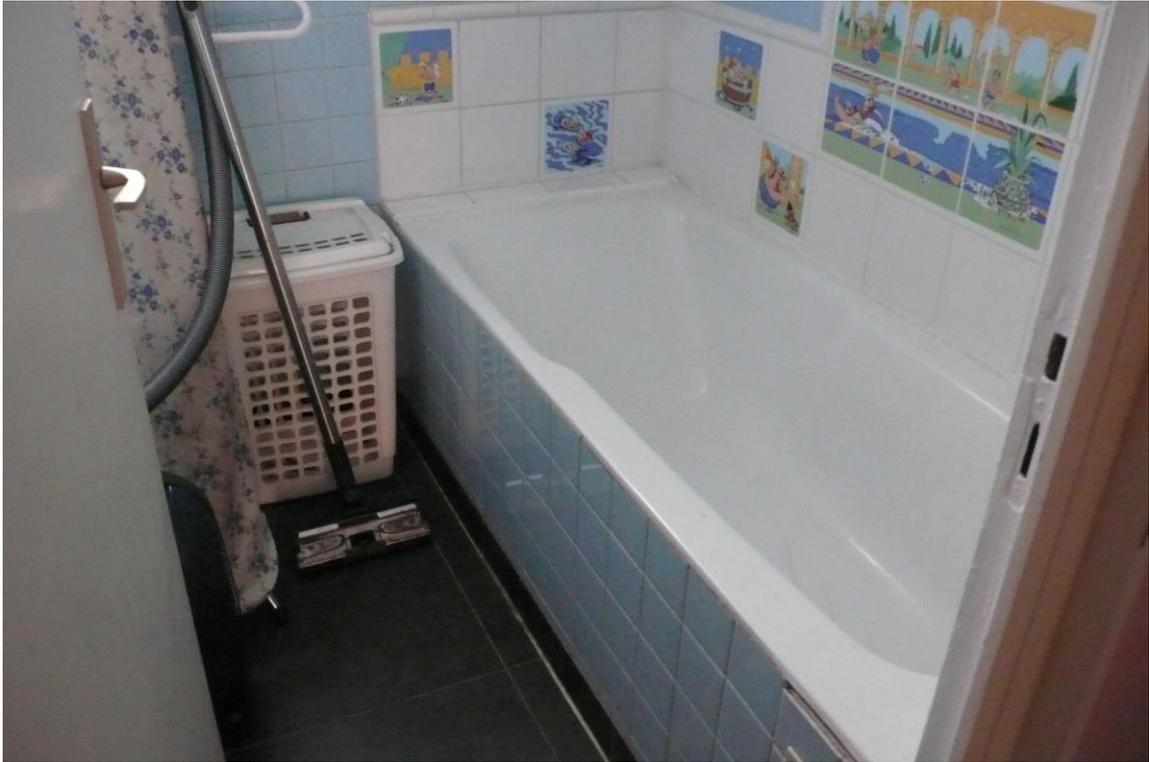
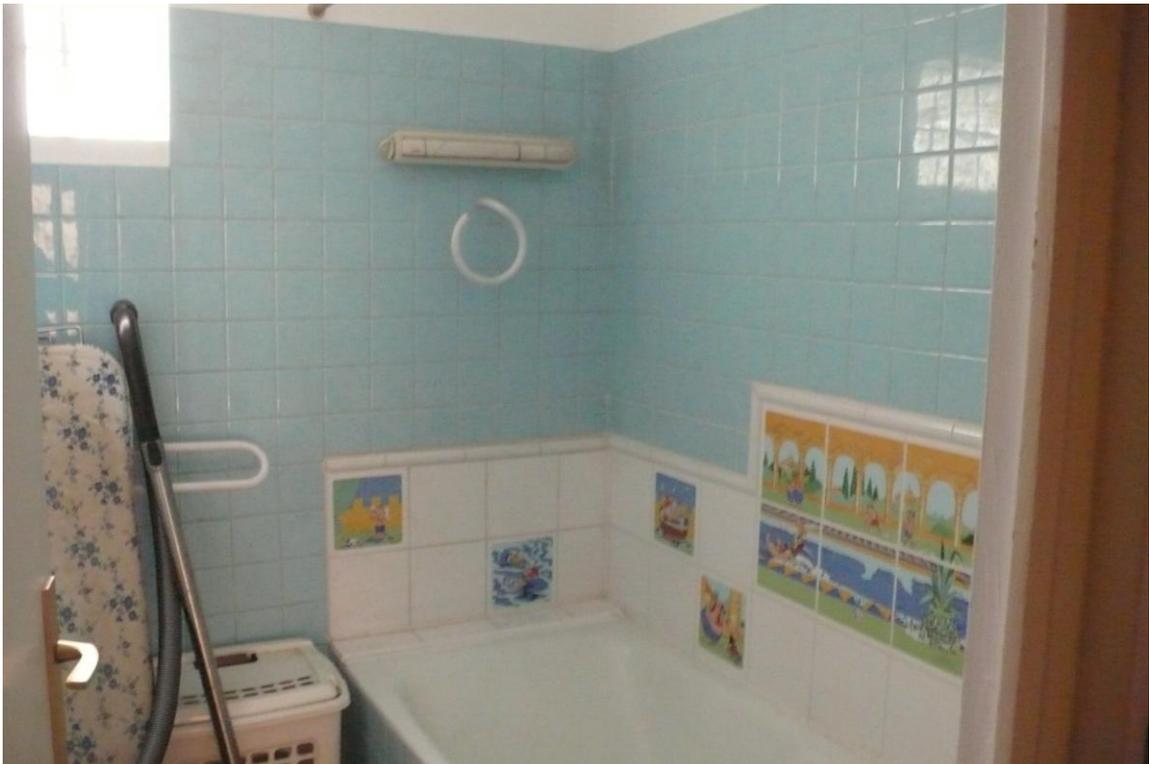
On y accède par une porte en novopan revêtue sur ses deux de peinture en bon état quoique jaunie. Cette porte est équipée d'une double poignée basculante avec plaques de propreté et système de fermeture collé à la peinture.

Le sol est recouvert de carrelage en bon état mais présentant des traces de salissures.

Les murs sont en grande partie recouverts de carrelage ancien, dont le jointoiment laisse apparaître des traces de salissures. Au-delà, la peinture est en bon état.
