PROCES-VERBAL DE CONSTAT
EXPEDITION

Qu'il est co-indiviseur avec Mme FIX-DESCAMPS Brigitte d'un bien situé 32 avenue des Pierrots à ORSAY (91400).

Que ce bien a fait l'objet de dégradations provenant probablement de la couverture.

Qu'afin de préserver ses droits et intérêts, il me demande de me rendre sur place afin de procéder à toutes constatations utiles et de décrire l'état général du pavillon.

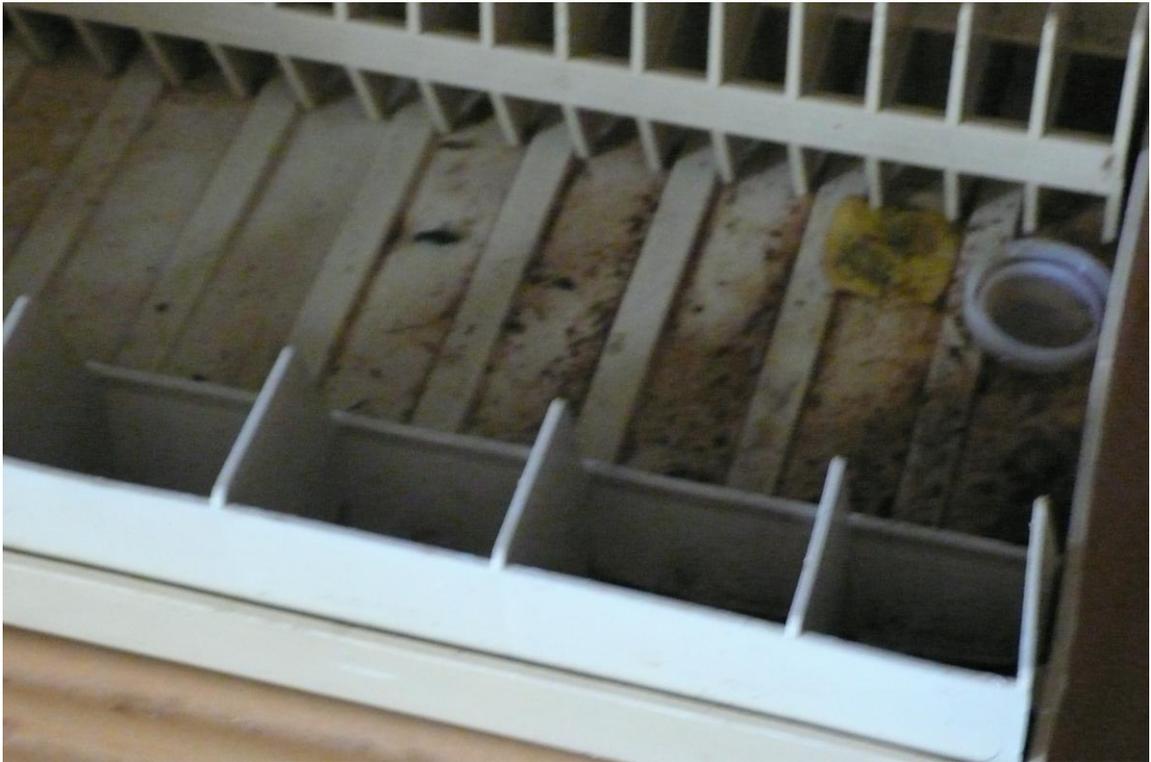
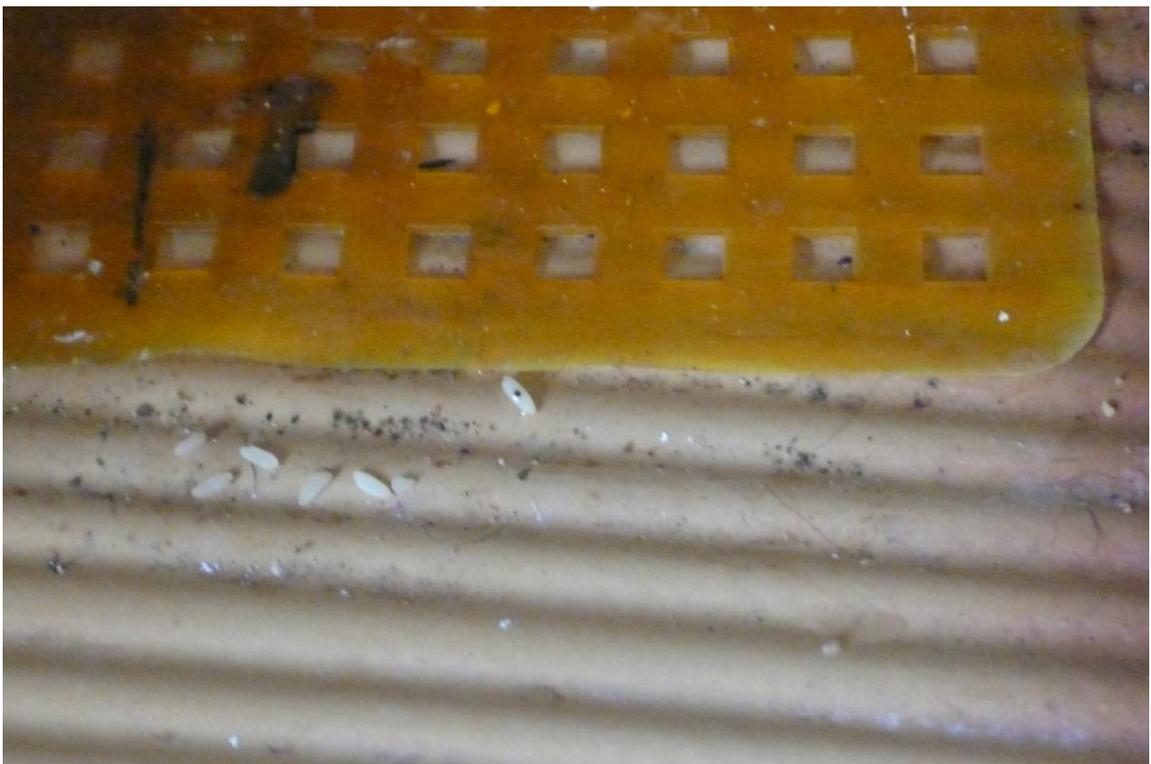
- Un ensemble de mobilier; le tout est ancien, présentant des traces de salissures tant à

l'extérieur qu'à l'intérieur. Pour la plupart, ces meubles sont usagés.

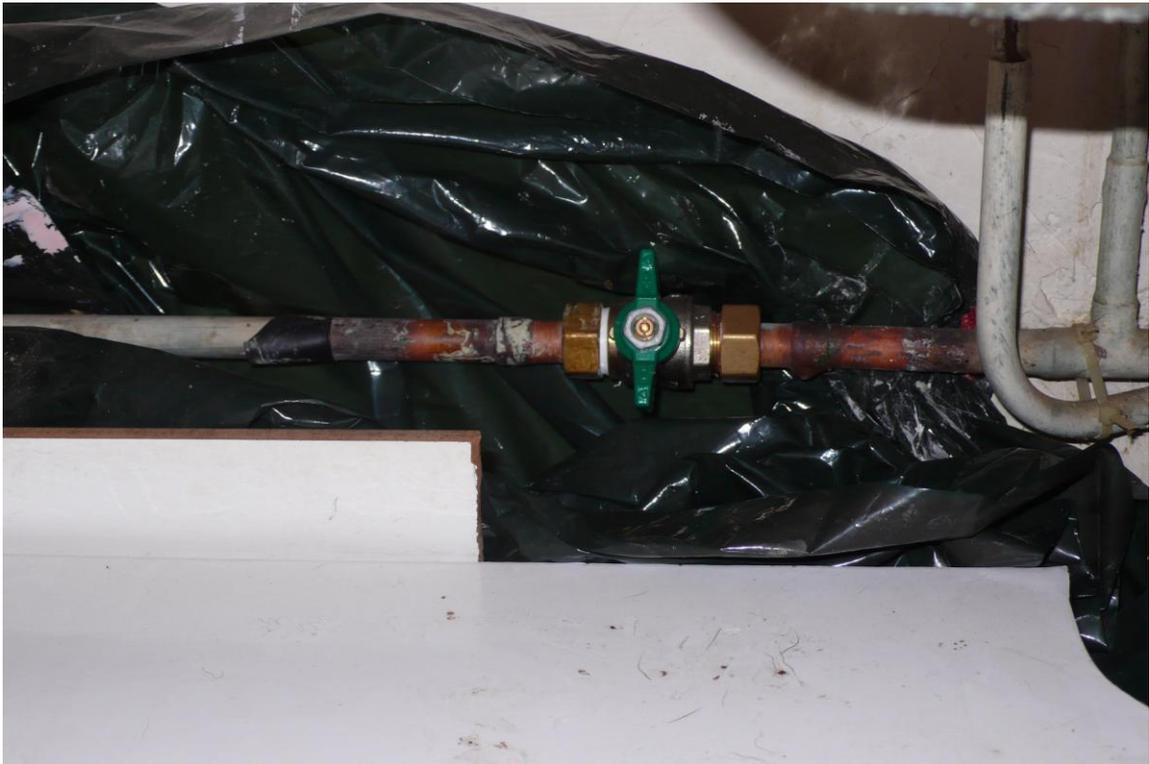
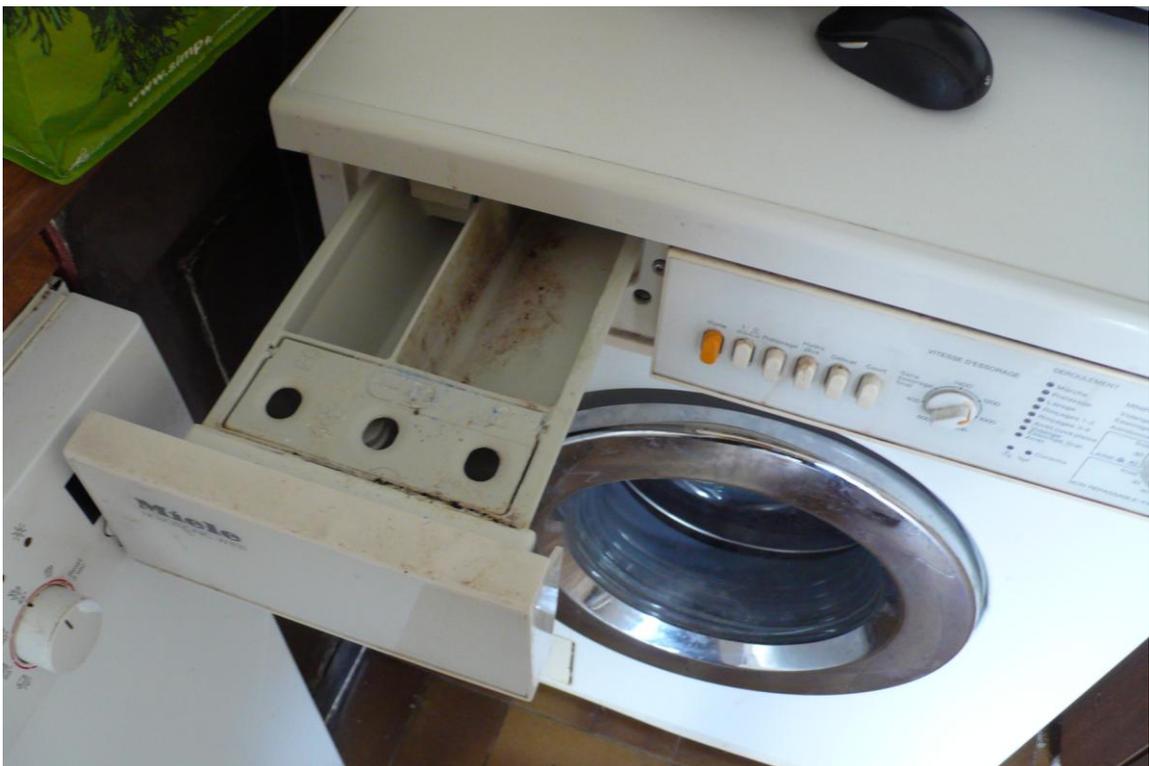
- Une machine à laver de marque « Miele » présentant des traces de salissures sur toute la jaquette.

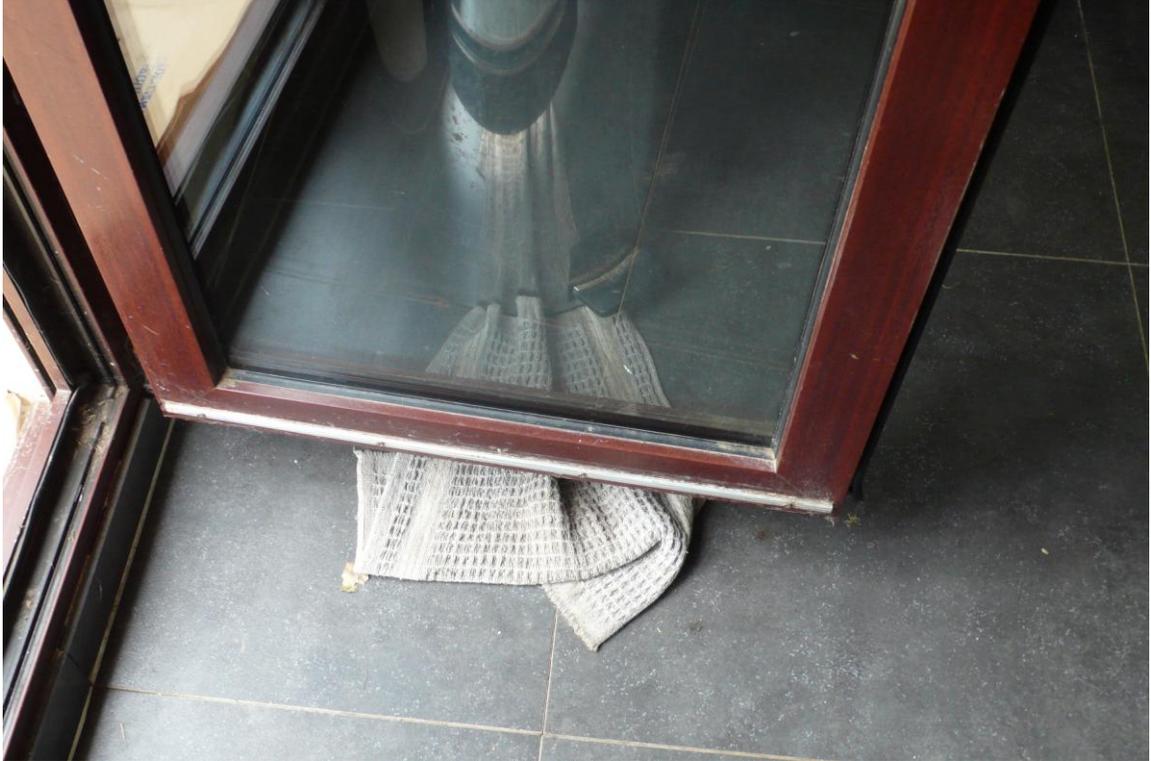
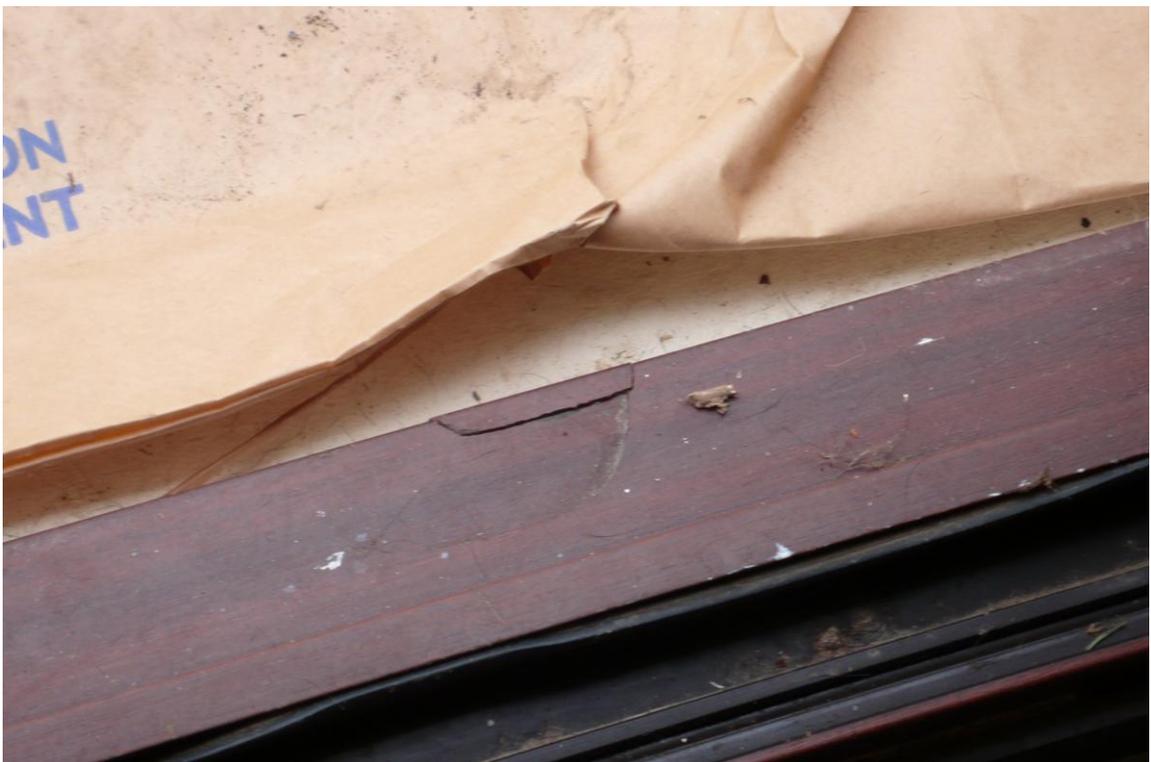
Ces deux parties sont éclairées par porte-fenêtre à double battant avec menuiseries en PVC revêtues sur les deux faces de traces de salissures. Les vitrages sont doubles et intacts. La partie ouvrante est équipée d'une double poignée posée à l'envers et d'une serrure avec sa clé en état de fonctionnement.

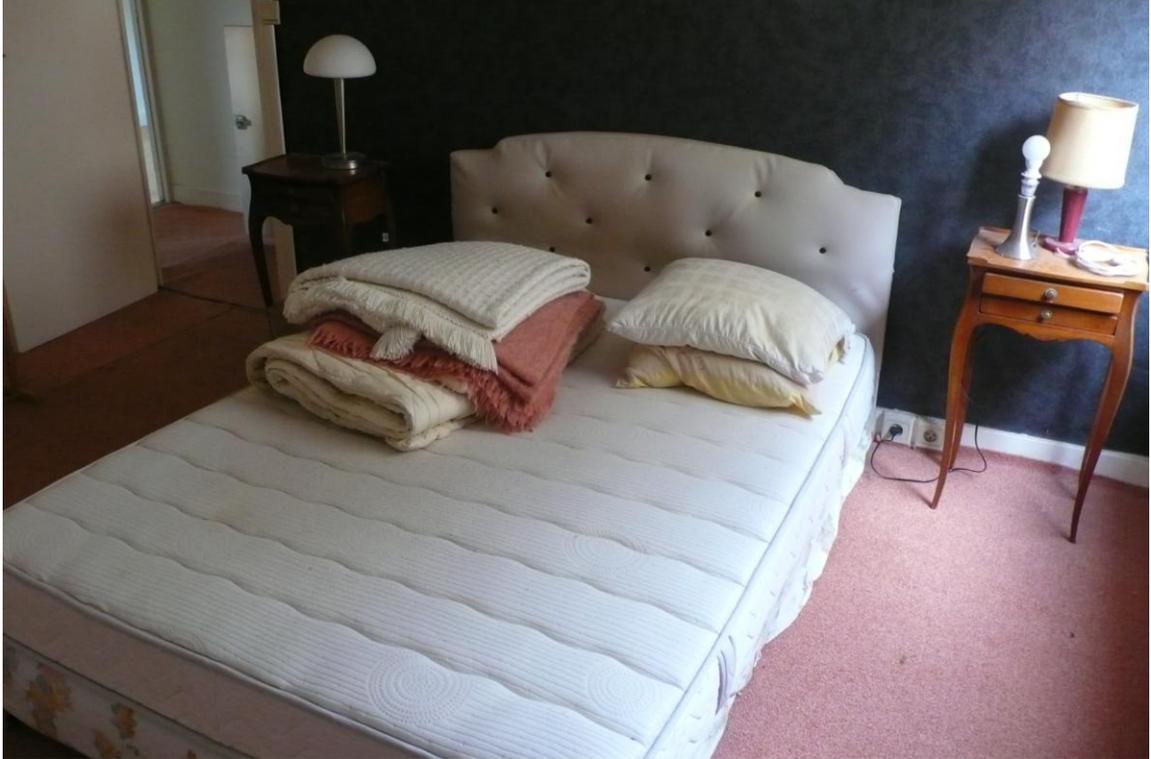
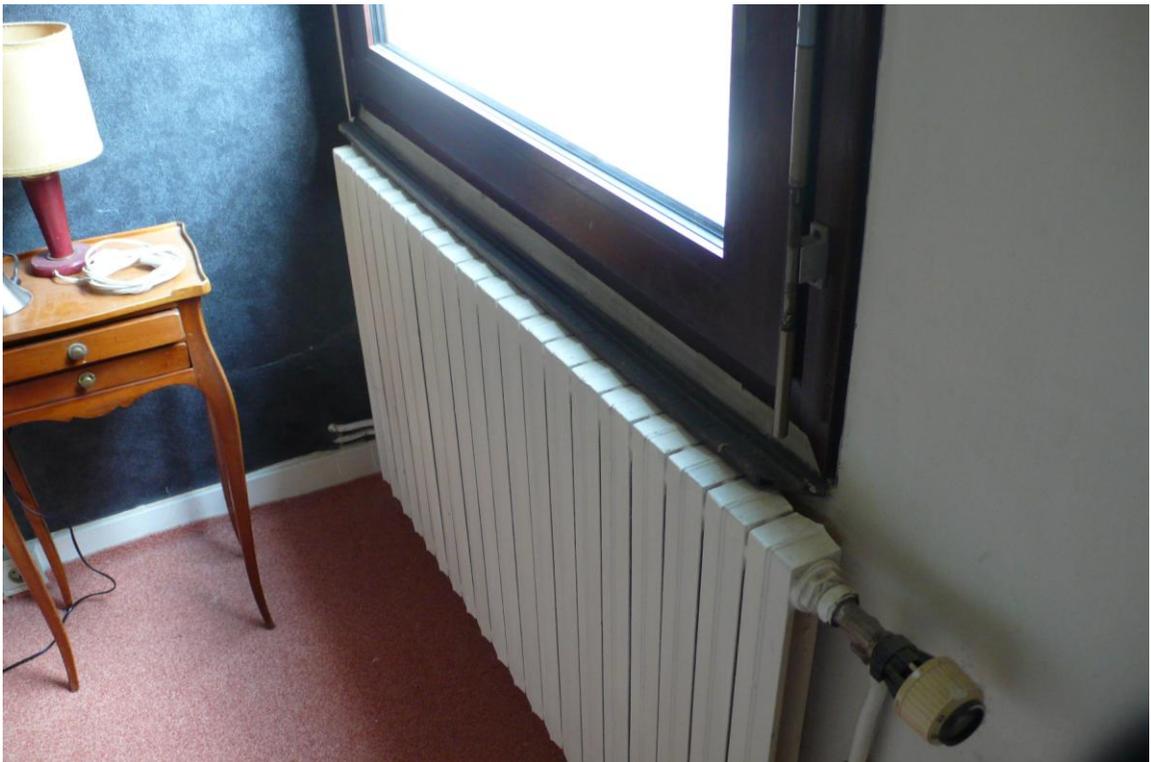
Dans le passage, est présente une barre de seuil en mauvais état.

Le sol est recouvert de moquette en très mauvais état.

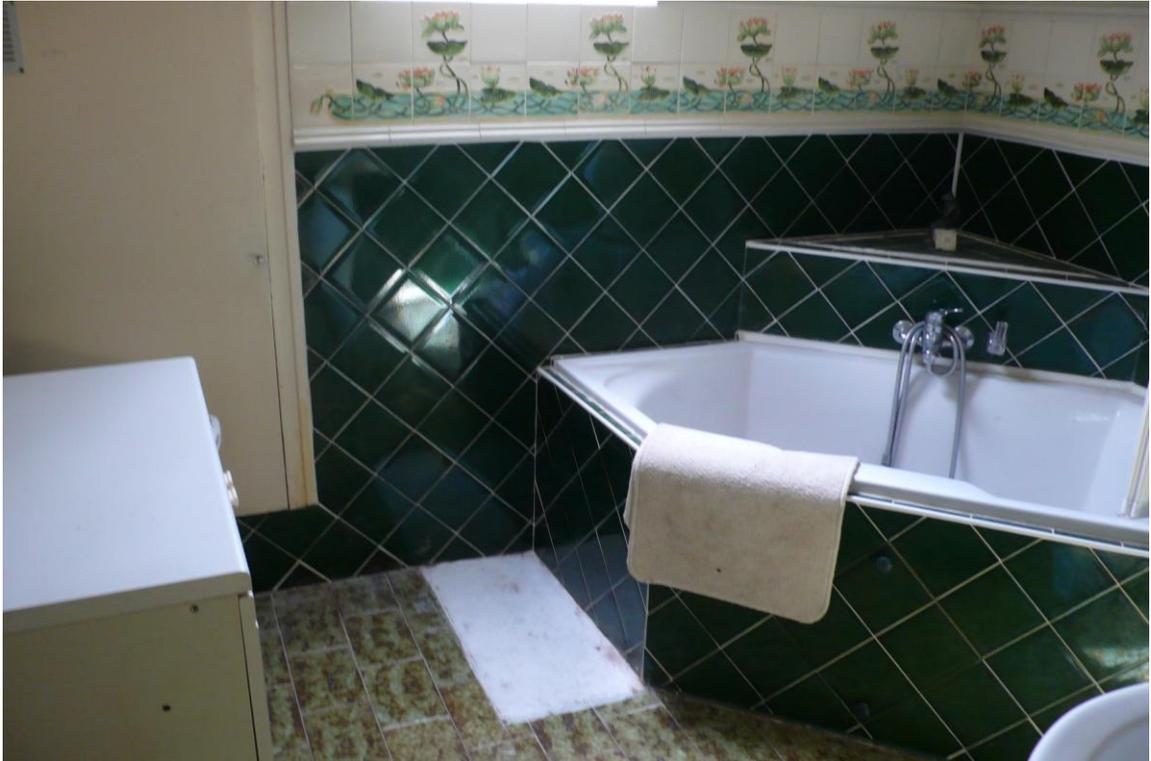
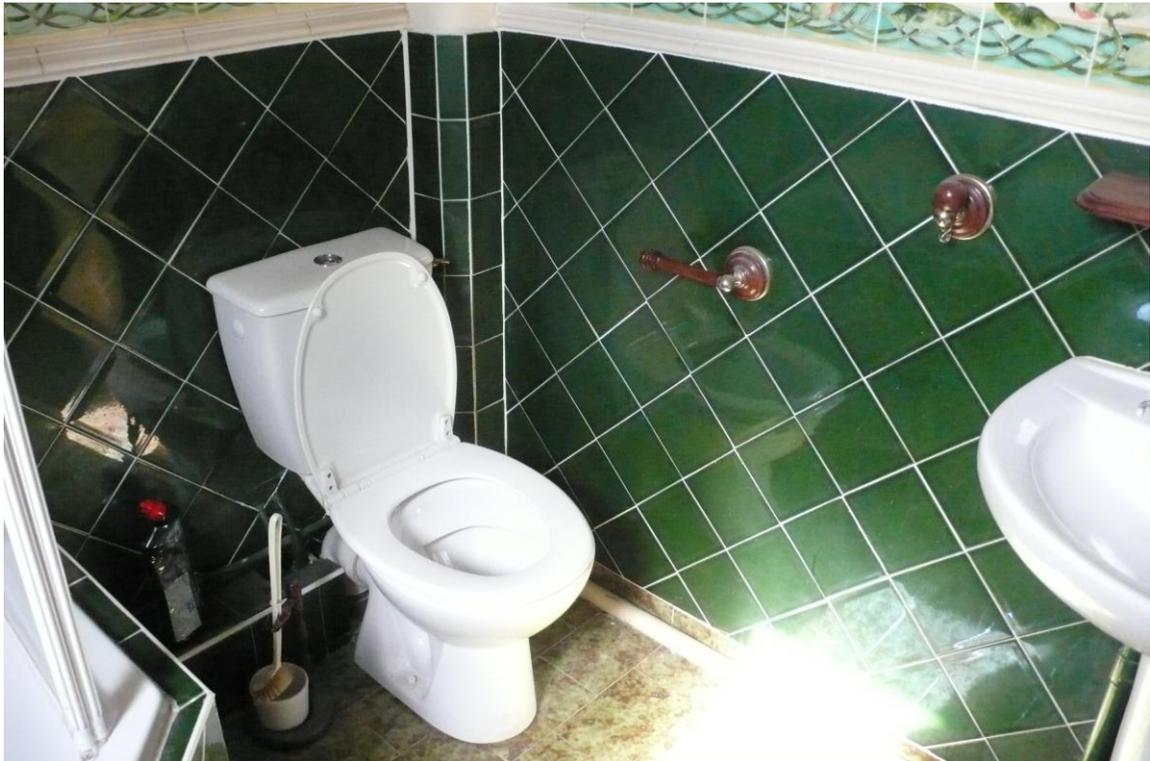
Dans le passage, est présente une barre de seuil en mauvais état.

Le sol est recouvert de carrelage ancien, en bon état mais présentant des traces de salissures sur l'ensemble de la surface.

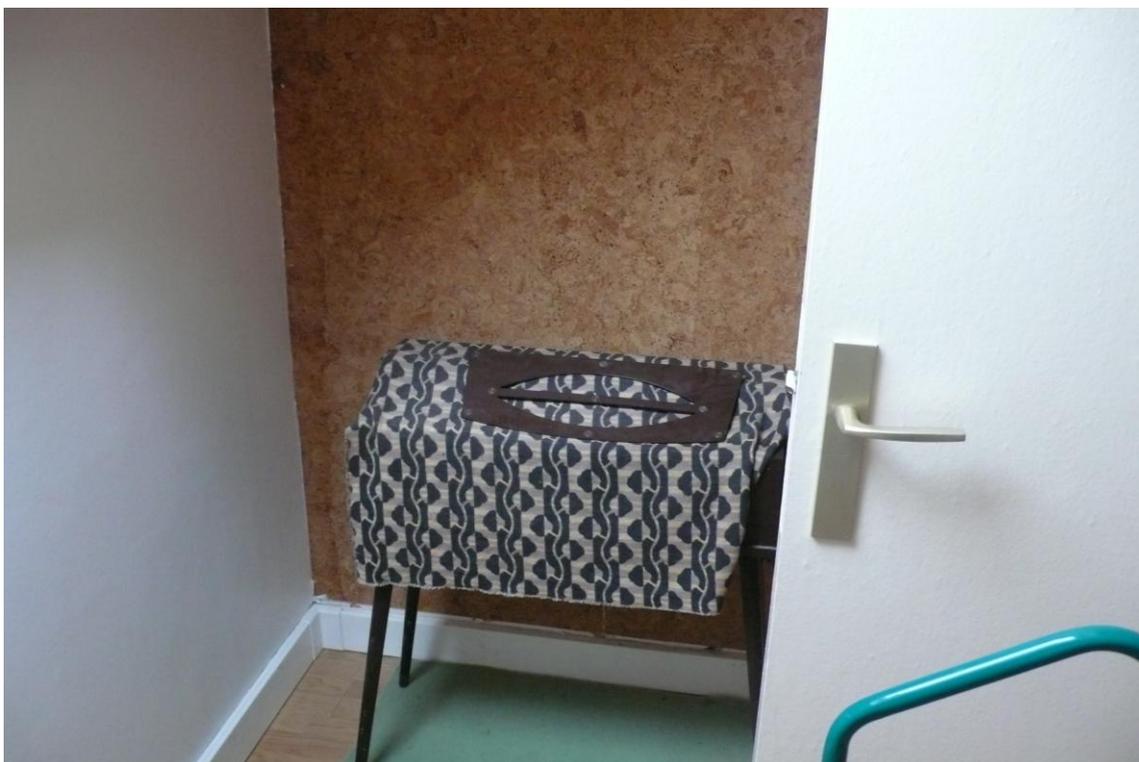
Dans le passage, est présente une barre de seuil en mauvais état.

Le sol est réalisé en parquet clipsé présentant quelques défauts au niveau du jointoiement des lames.
